**Laporan Kegiatan  
MONITORING KETERAWATAN CAGAR BUDAYA  
PROVINSI KALIMANTAN BARAT**

**BALAI PELESTARIAN CAGAR BUDAYA KALIMANTAN TIMUR  
WILAYAH KERJA KALIMANTAN  
DI SAMARINDA  
2019**

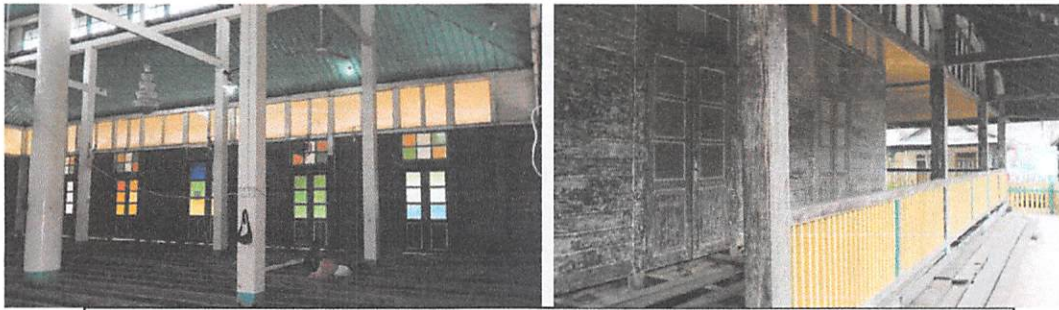
Foto 13. Dinding masjid yang dilakukan pengupasan catnya (Dok. BPCB Kaltim, 2019)

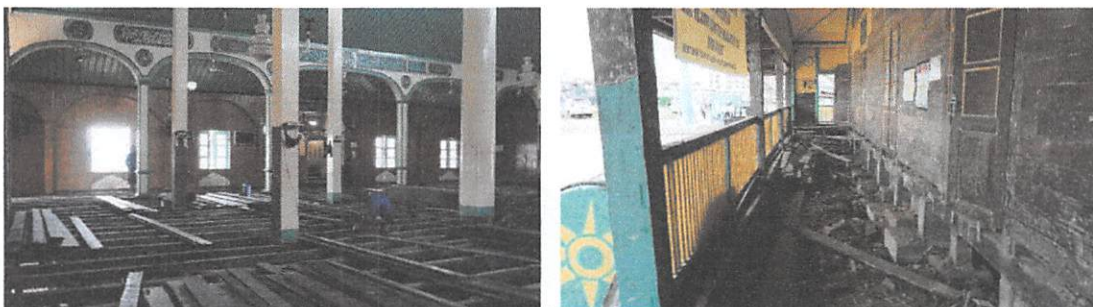
- c) Lantai masjid yang terbuat dari kayu ulin berjarak sekitar 2 m dengan tanah. Kini kolong masjid sudah dilakukan perkuatan benton dengan dicor semen, untuk memperkuat tiang-tiang penyokong lantai masjid agar lantainya tidak semakin turun. Struktur tanah yang labil dan sebagian besar bergambut, menjadikan bangunan-bangunan di Pontianak gampang amblas.

Foto 14. Lantai masjid yang direstorasi (Dok. BPCB Kaltim, 2019)

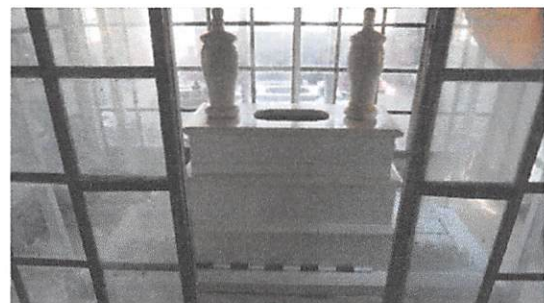
Makamnya ditempatkan dalam cungkup yang beratapkan seng yang sudah berkarat dan berlubang, berdinding beton, dan memiliki pintu kayu serta jendela kaca. Terdiri 14 makam didalamnya yang terdiri makam raja, istri, dan 12 anak) sehingga dapat dikatakan kompleks makam. Pada

Foto 52. Makam Gusti Muhammad Ali (Dok. BPCB Kaltim, 2019)

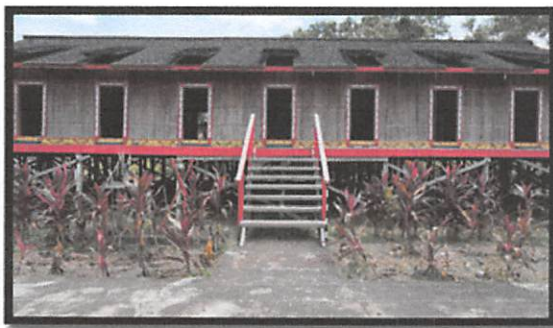
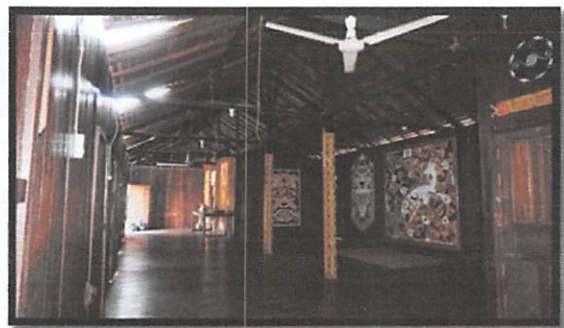
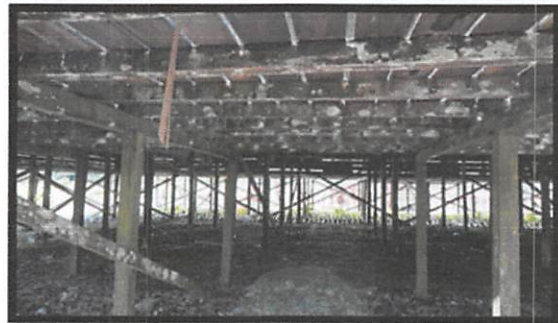
Salah satu Cagar Budaya (Rumah Betang, Desa Lingga, Kab. Kubu Raya) dalam kondisi terawat namun mengalami pelapukan, berlumut, lichen pada bagian gelagar lantai

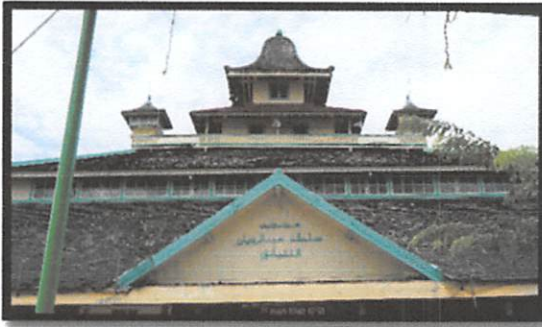
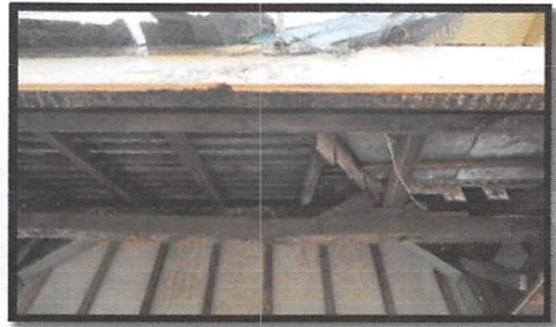
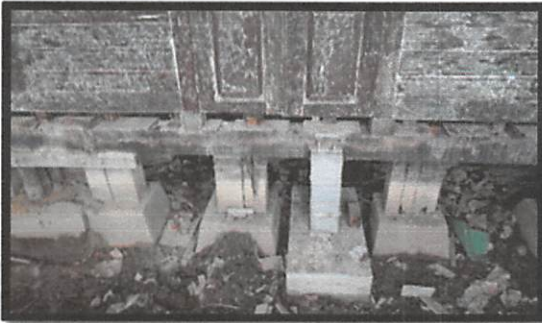
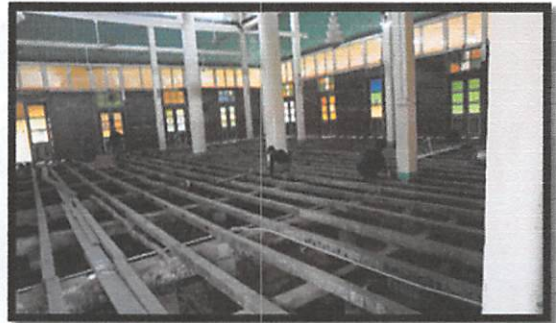
Salah satu Cagar Budaya (Masjid Jami' Sultan Abdurrahman Alkadri, Desa Dalam Bugis, Kota Pontianak) yang mengalami kerusakan pada struktur lantai dan atap sirap yang pecah (bocor). Sejak 1 Februari 2019 dilakukan restorasi pada atap dan perkuatan struktur lantai menggunakan cor beton dari anggaran APBN (PU), namun pengerjaannya belum selesai
