**KEMENTERIAN PENDIDIKAN DAN KEBUDAYAAN**  
**DIREKTORAT JENDERAL KEBUDAYAAN**

**Laporan Kegiatan**  
**MONITORING KETERAWATAN CAGAR BUDAYA**  
**PROVINSI KALIMANTAN TIMUR**

**BALAI PELESTARIAN CAGAR BUDAYA KALIMANTAN TIMUR**  
**SAMARINDA**  
**2019**

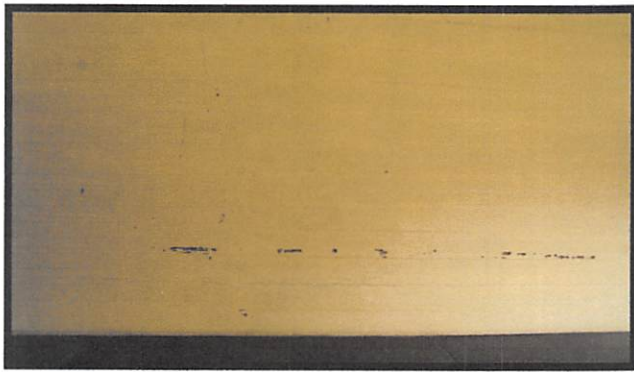
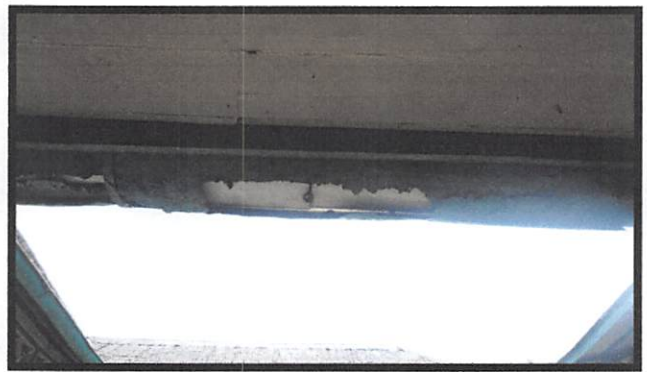
Salah satu kerusakan pada CB di Keraton Sambaliung yaitu pelapukan pada dinding dan korosi talang air

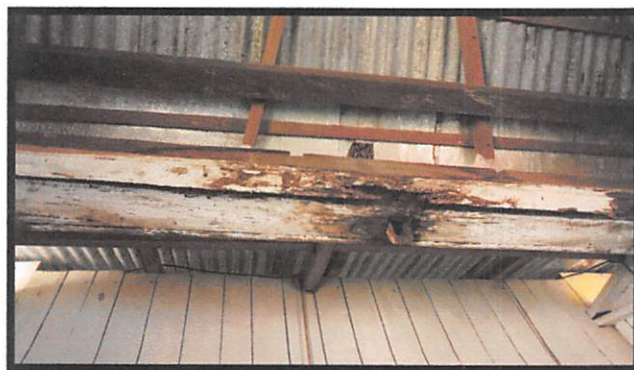
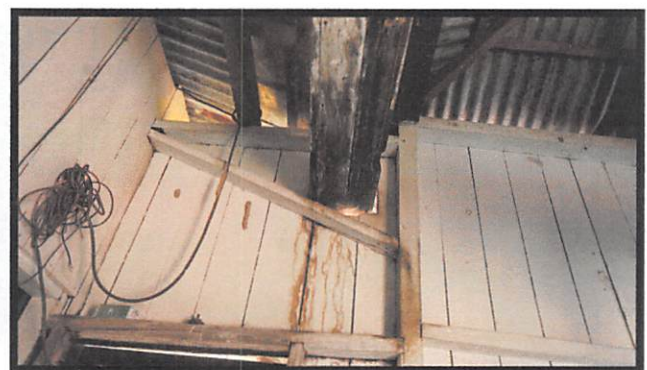
Salah satu kerusakan pada CB di Masjid Kuno Sultan Gunung Tabur yaitu pelapukan dan jamur pada rangka atap dan dinding
