BAGIAN PROYEK PEMBINAAN  
PENINGGALAN SEJARAH DAN PURBAKALA  
JAWA TIMUR  
1995 - 1996

**CANDI  
BADUT  
DAN PEMUGARANNYA**

Buku ini merupakan rangkuman Laporan Hasil Pelaksanaan Pemugaran Candi Badut yang berlangsung sejak tahun anggaran 1990/1991 hingga tahun anggaran 1992/1993, isinya menggambarkan secara lengkap proses kegiatan Pemugaran Candi Badut. Buku ini merupakan rangkuman dari empat bidang kegiatan yang menunjang pelaksanaan kegiatan pemugaran yaitu : Bidang Tekno Arkeologi, Bidang Konservasi, Bidang Dokumentasi dan Bidang Penelitian Arkeologi.

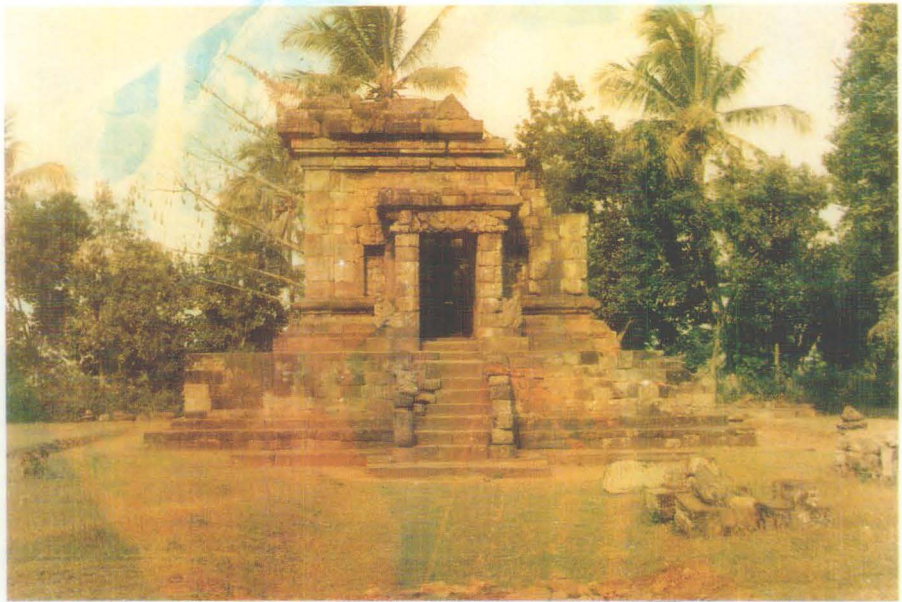
1. Candi Badut sebelum dipugar dilihat dari barat.

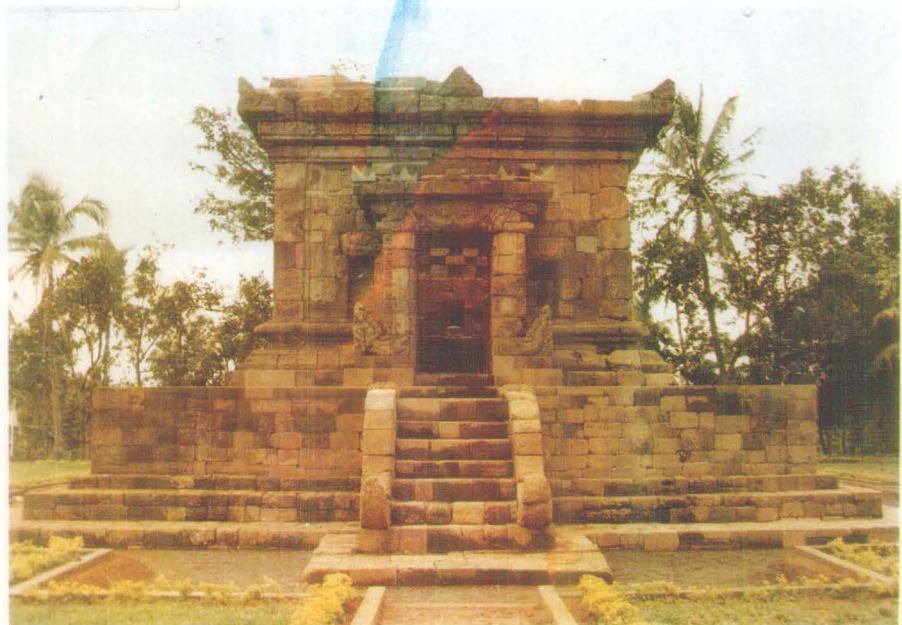
2. Candi Badut setelah dipugar dilihat dari barat.

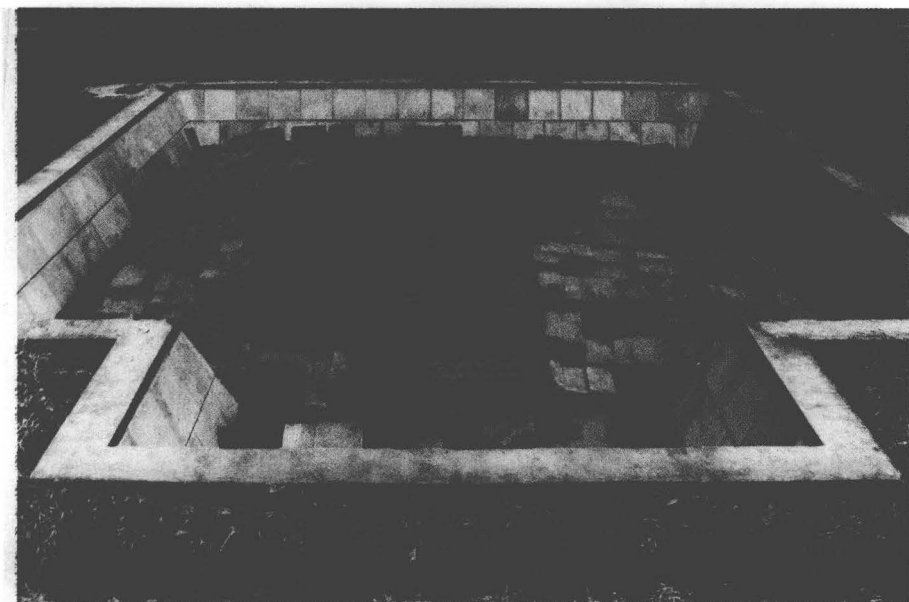
3. Hasil temuan candi perwara.

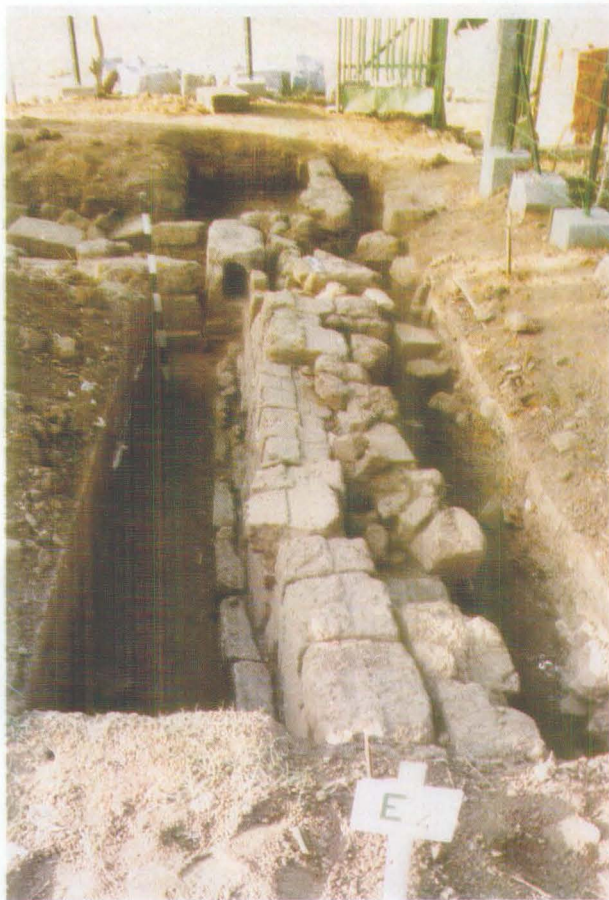
4. Hasil temuan pondasi pagar.

0,70 meter, di dalamnya terdapat susunan padas selebar 0,60 - 0,90 meter membentuk sudut memiliki dua lubang bulat menyerupai saluran air, masing-masing ke arah Utara dan Timur. Susunan padas tersebut ditengarai sebagai penjuru (timur laut) pagar candi.

- Lubang ke tiga atau III/E.5 (a s/d b) sedalam 0,50 meter, terdapat satu lapis padas selebar 0,40 meter, rangkaian padas tersebut ditengarai sebagai bagian pagar candi sisi Selatan.

- Lubang ke empat II/E.6 (a s/d b) sedalam 1,10 meter, didalamnya dua lapis padas selebar 0,69 meter yang diduga sebagai penjuru Tenggara pondasi pagar candi.

- Lubang ke lima atau III/E.7 (a s/d b) sedalam 0,60 meter, di dalamnya terdapat dua lapis susunan padas dengan alas serpihan batu selebar 1,42 meter yang diduga sebagai penjuru Barat daya pondasi pagar candi.

- Lubang ke enam atau IV/E.10 (a s/d b) sedalam 0,60 meter, di dalamnya terdapat tiga lapis susunan padas selebar 1,70 meter, dengan bagian tengah sudah hilang hingga menyerupai dua unit pondasi. Susunan tersebut diperkirakan sebagai pondasi pagar candi sisi Utara.

- Lubang ke tujuh atau VI/E.11 (a s/d b) sedalam 0,90 meter, di dalamnya ditemukan dua lapis susunan padas selebar 0,35 meter yang ditengarai sebagai bagian pondasi pagar candi sisi Barat.

- Lubang ke delapan atau IV/E.12 (a s/d b) sedalam 0,72 meter, terdapat susunan padas terdiri dari empat lapis setinggi 0,91 meter serta lebar 1,60 meter. Susunan tersebut diperkirakan sebagai bagian pondasi pagar candi sisi Utara.

- Lubang ke sembilan atau III/E.13 (a s/d ..) sedalam 0,64 meter, terdapat susunan padas terdiri dari dua lapis selebar 0,60 meter yang diduga sebagai bagian pondasi pagar candi sisi Barat.

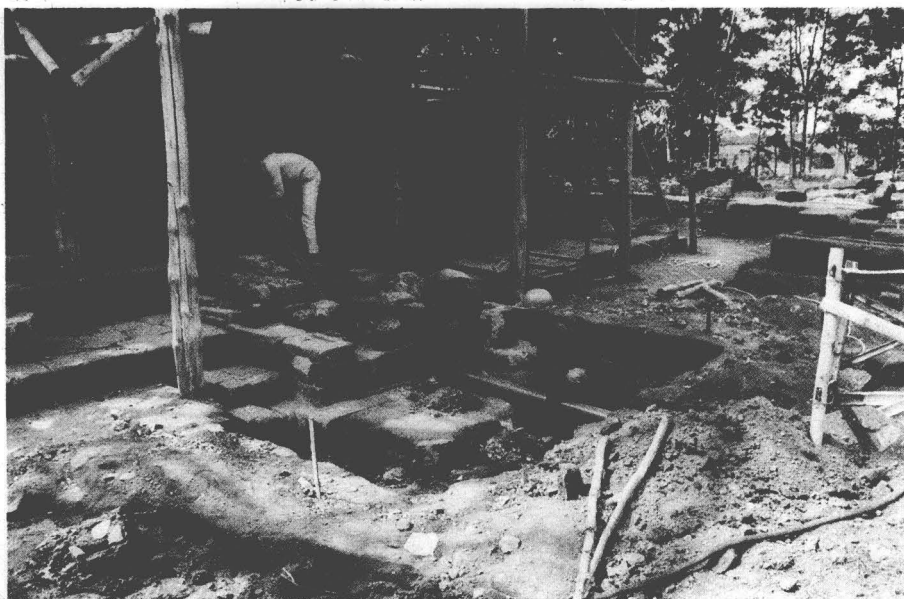
5. Pelaksanaan pemugaran bagian kaki candi.

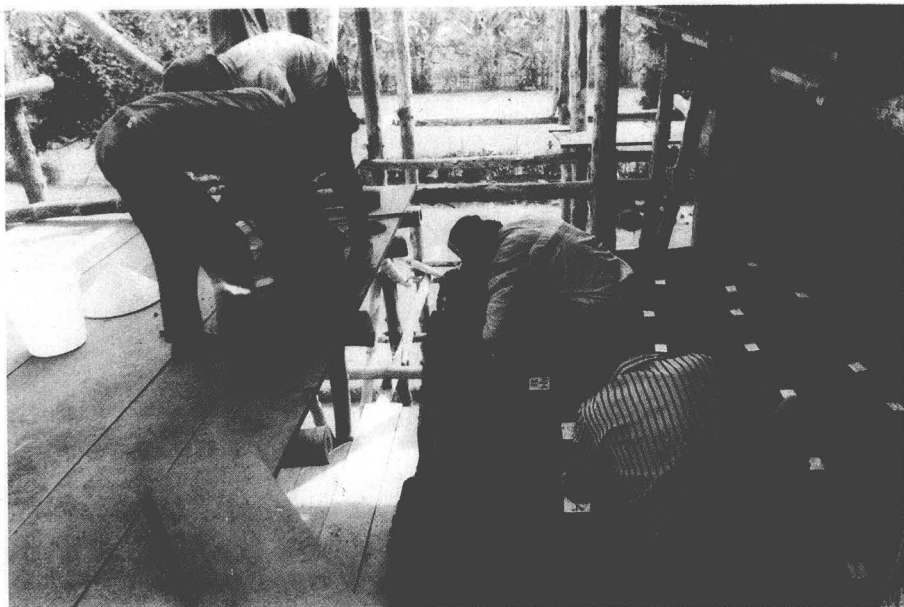
6. Pelaksanaan pemugaran tubuh candi.

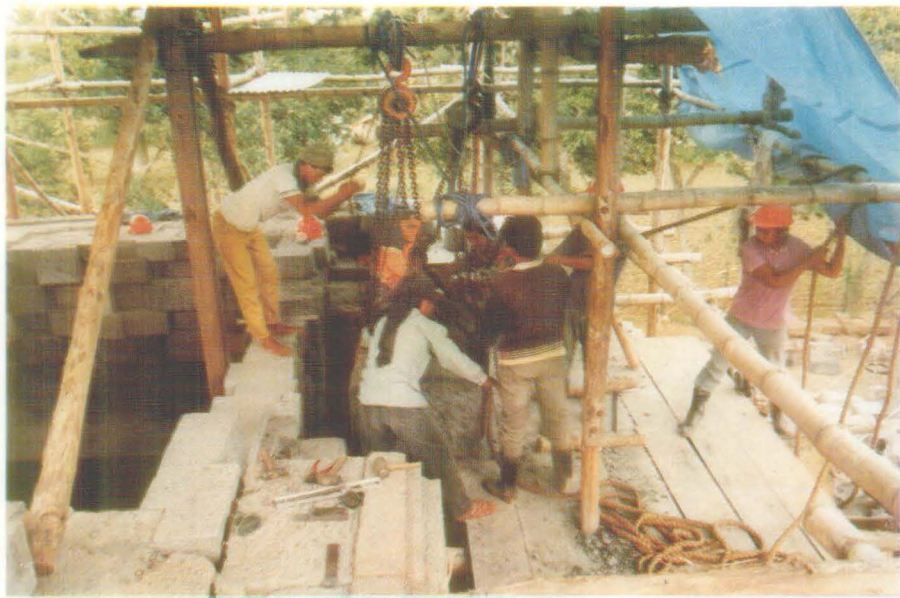
7. Pelaksanaan pemugaran bagian atap candi.

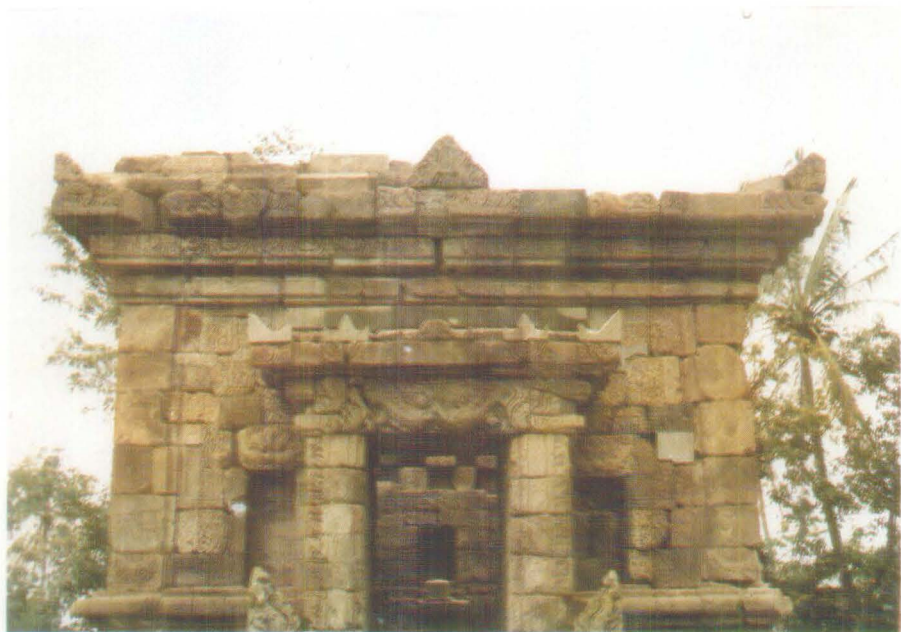
8. Hasil pemugaran atap candi dilihat dari Barat.

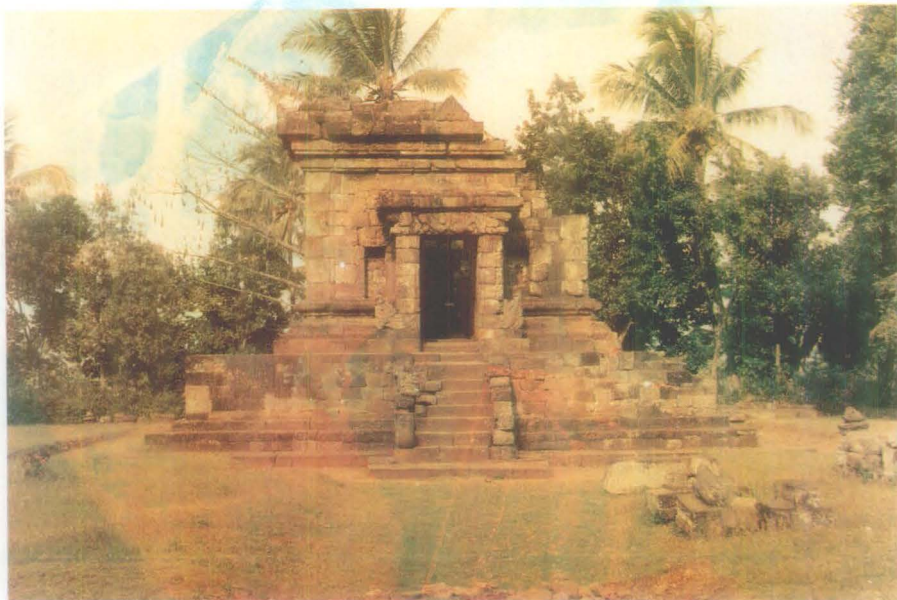
1. Candi Badut sebelum dipugar dilihat dari barat.

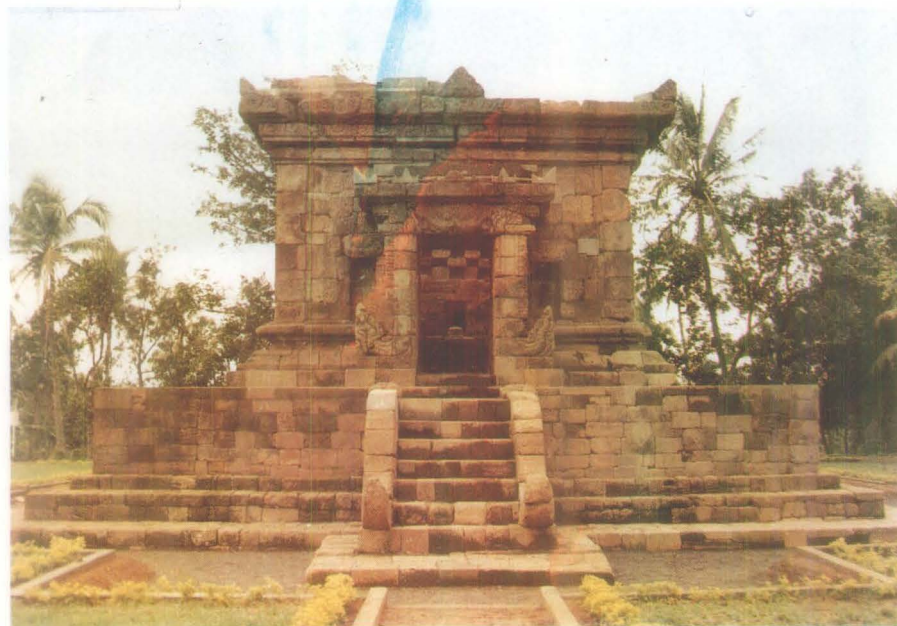
2. Candi Badut setelah dipugar dilihat dari barat.

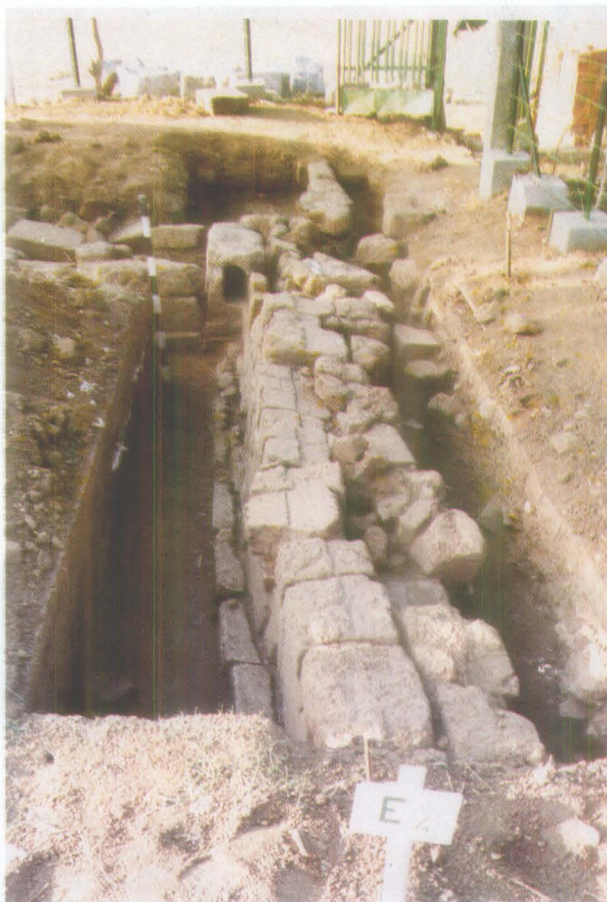
4. Hasil temuan pondasi pagar.

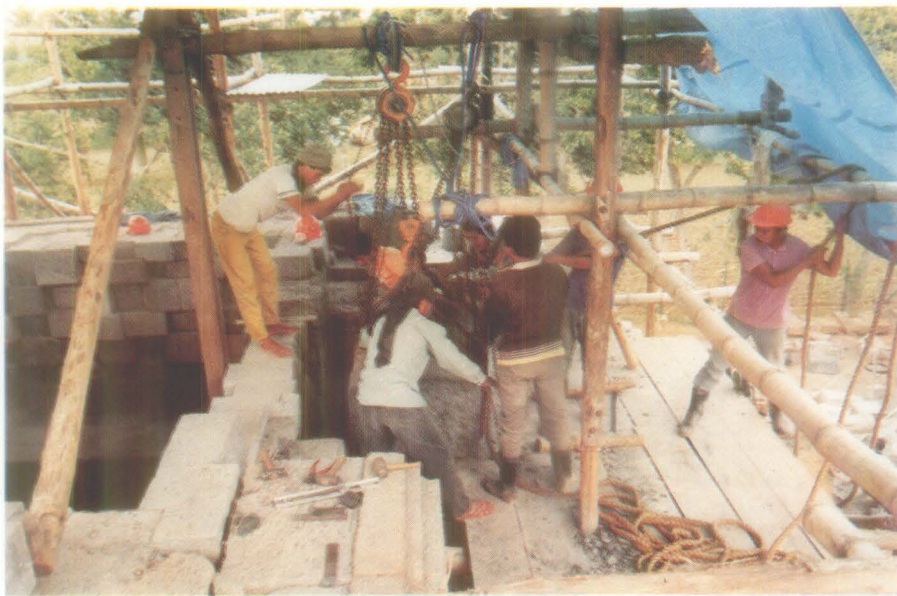
7. Pelaksanaan pemugaran bagian atap candi.

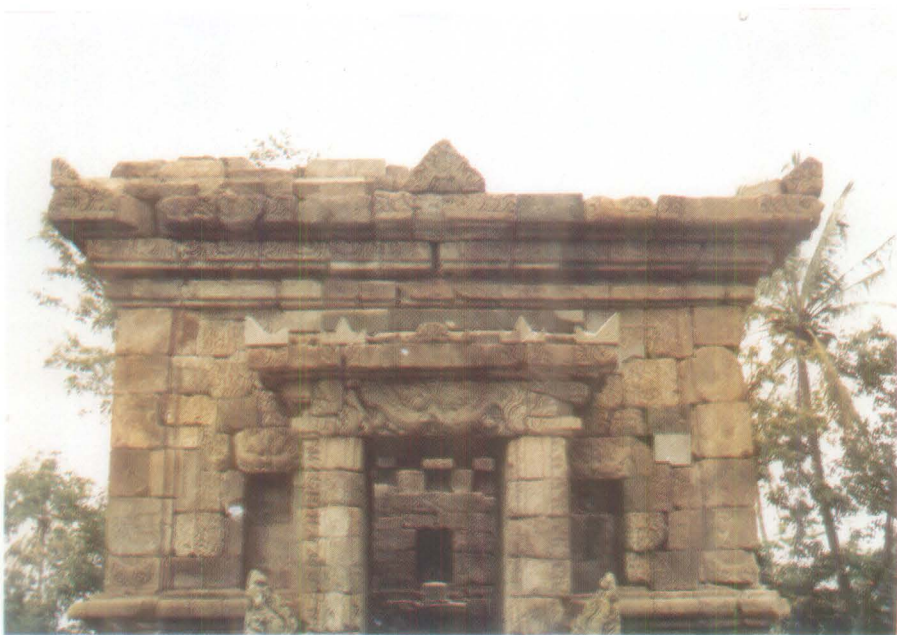
8. Hasil pemugaran atap candi dilihat dari Barat.

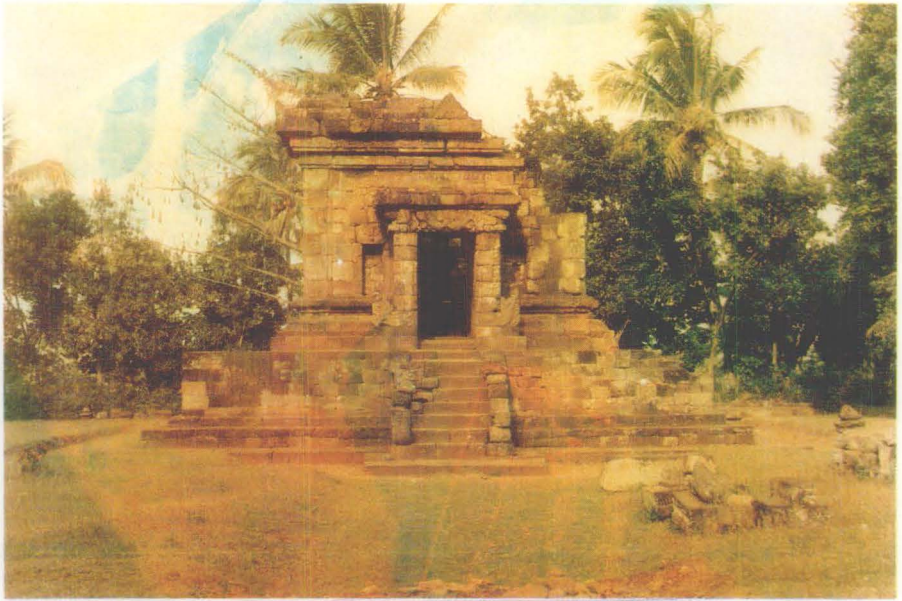
1. Candi Badut sebelum dipugar dilihat dari barat.

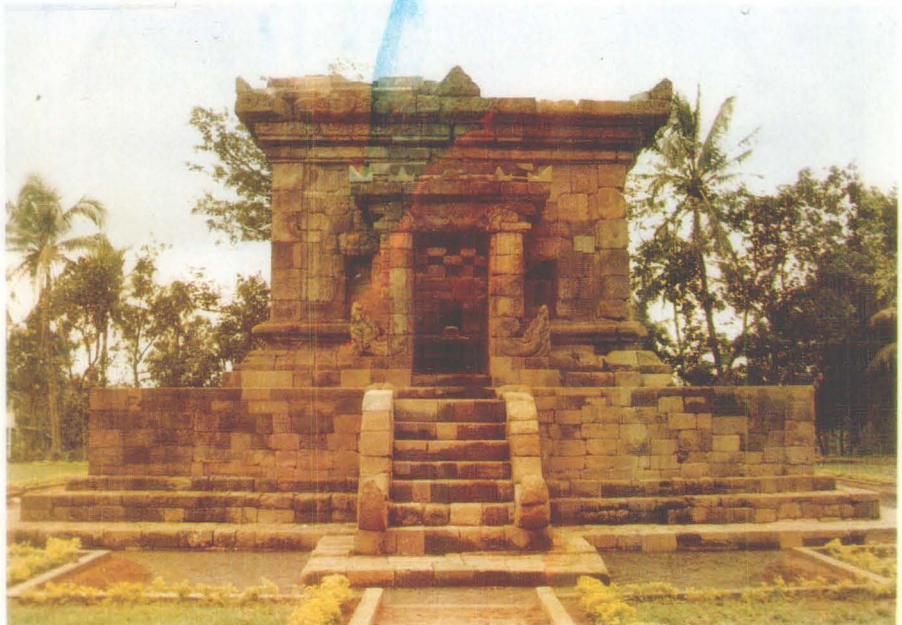
2. Candi Badut setelah dipugar dilihat dari barat.

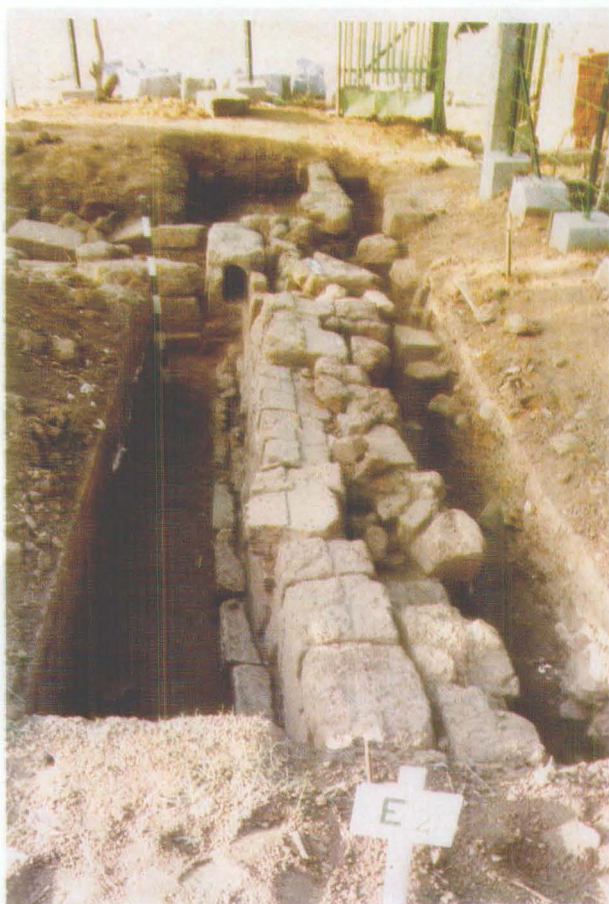
4. Hasil temuan pondasi pagar.

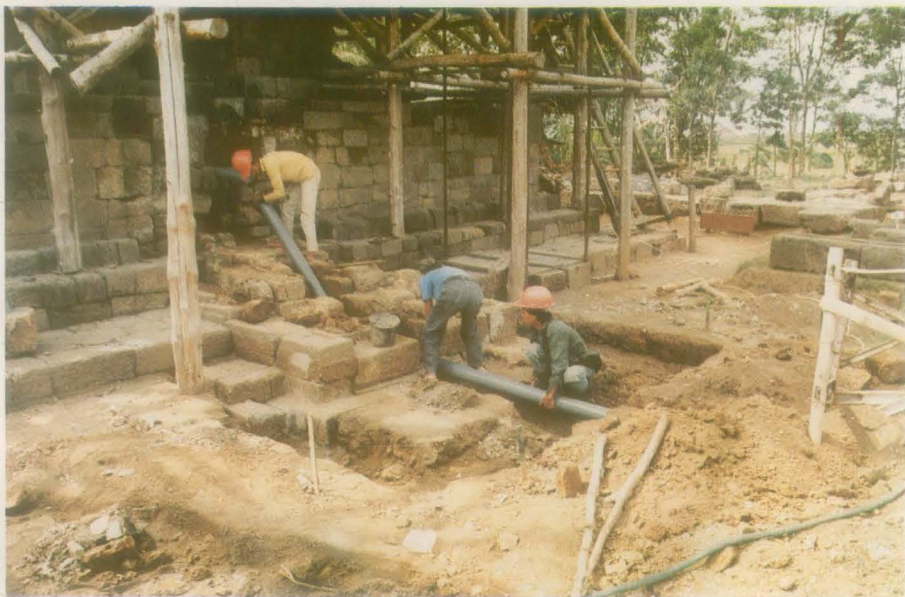
5. Pelaksanaan pemugaran bagian kaki candi.

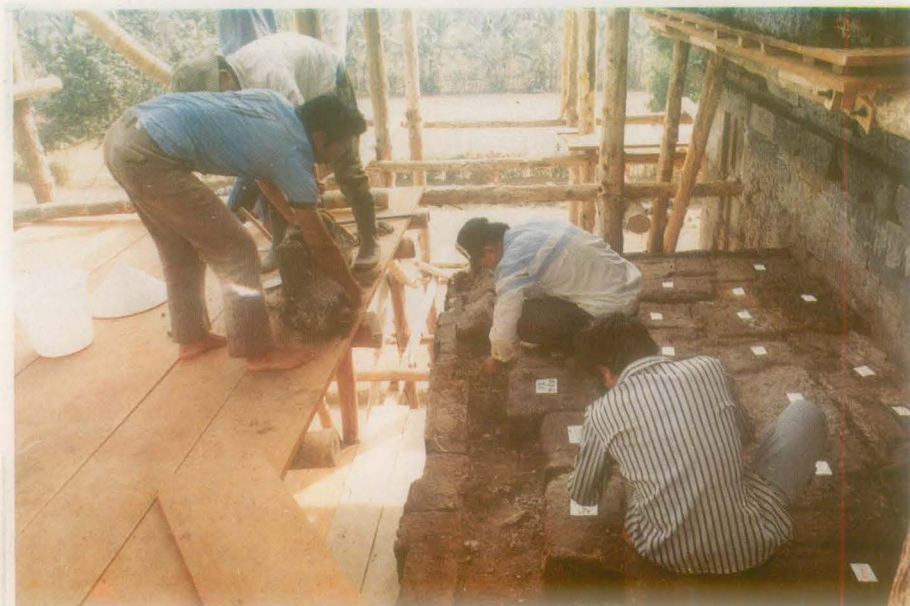
6. Pelaksanaan pemugaran tubuh candi.

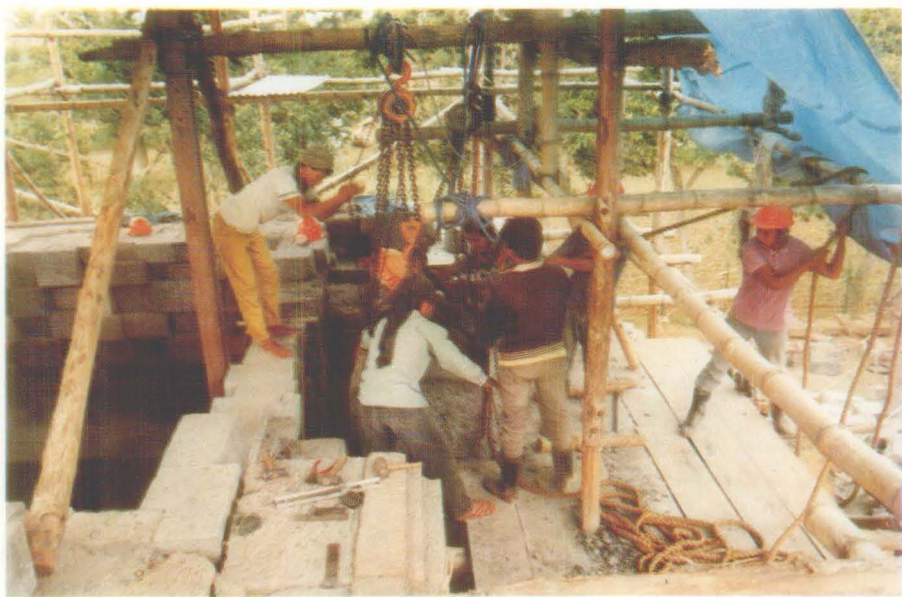
7. Pelaksanaan pemugaran bagian atap candi.

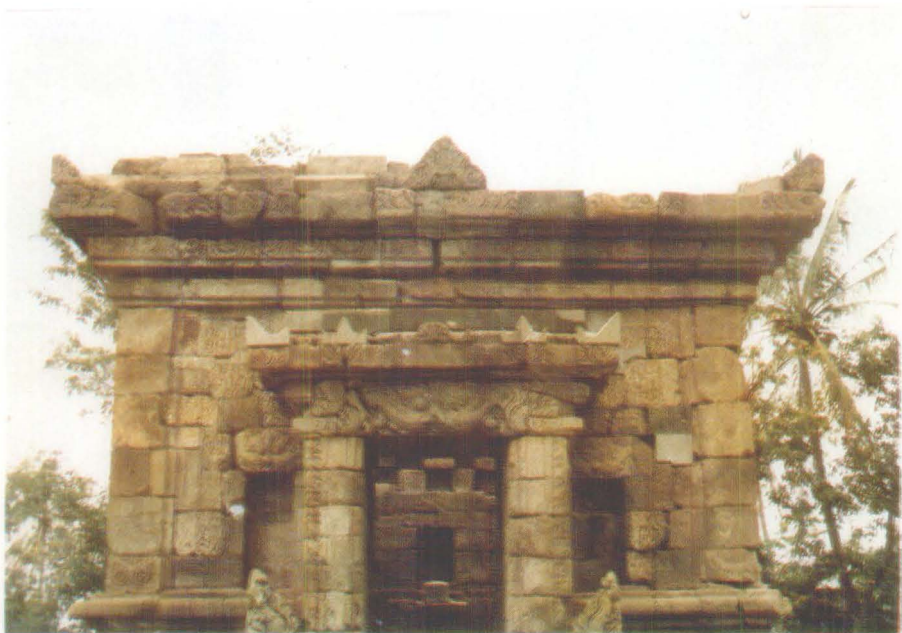
8. Hasil pemugaran atap candi dilihat dari Barat.
