# CANDI SEWU

Pemugaran Candi Perwara Deret IV no. 64

Bagian Proyek Pelestarian/Pemanfaatan  
Peninggalan Sejarah dan Purbakala Jawa Tengah  
1994

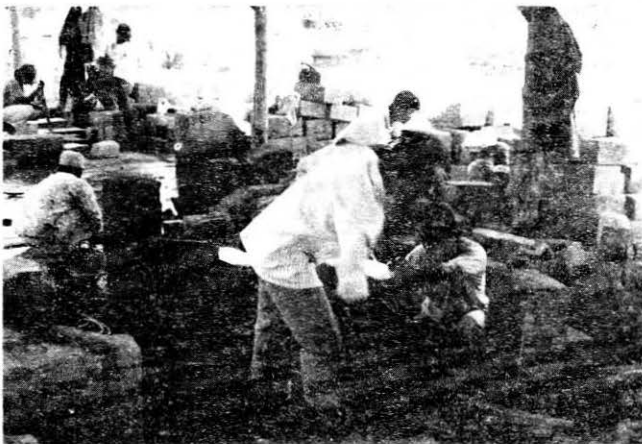
9. Kegiatan kerja konservasi

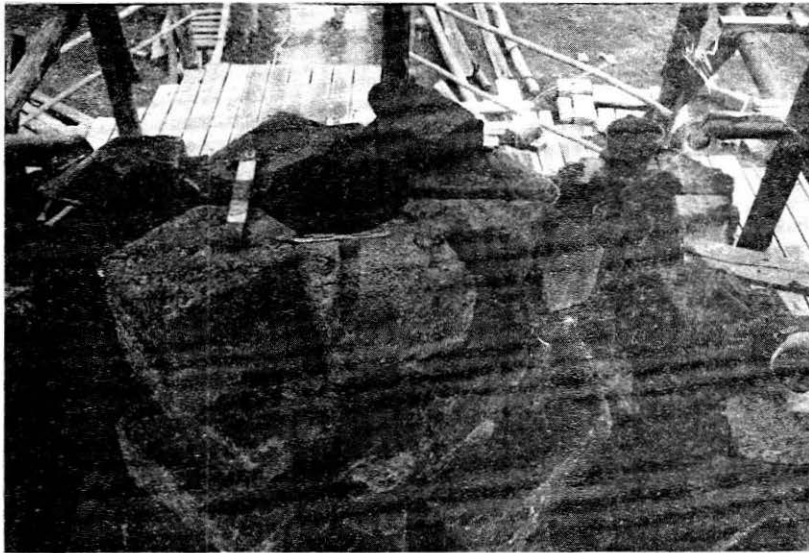
10. Lubang di bawah batu penutup sungkup yang mengarah keempat penjuru mata angin utama

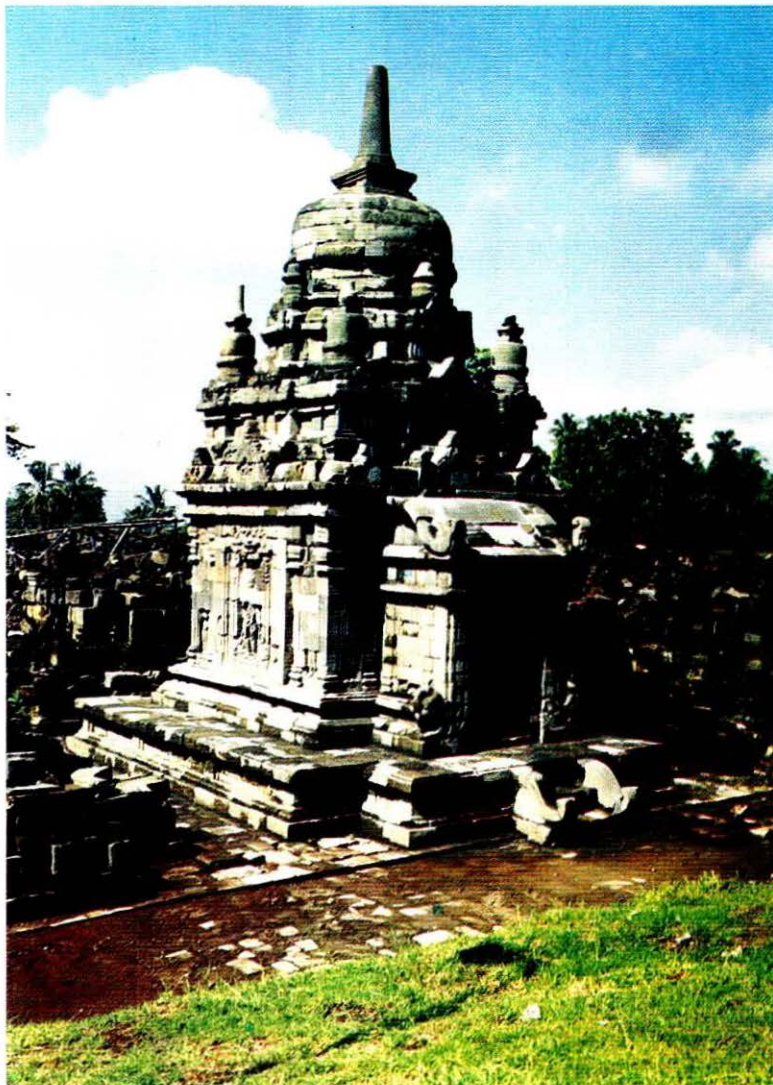
16. Candi Perwara Deret IV no. 64. Setelah selesai dipugar dilihat dari timur laut. (Color)
