**LAPORAN PEMUGARAN  
PENINGGALAN SEJARAH DAN PURBAKALA  
JAWA TENGAH DAN DAERAH ISTIMEWA YOGYAKARTA**

1. MAKAM/MESJID MANTINGAN
  2. KOMPLEKS CANDI SUKUH
  3. KOMPLEKS CANDI DIENG
  4. KOMPLEKS CANDI GEDONG SONGO
  5. KOMPLEK MESJID MENARA KUDUS
  6. CANDI BANYUNIBO
  7. CANDI SAMBISARI
  8. KOMPLEKS KERATON RATUBOKO
  9. CANDI BRAHMA

DEPARTEMEN PENDIDIKAN DAN KEBUDAYAAN  
DIREKTORAT JENDERAL KEBUDAYAAN  
PROYEK PEMUGARAN DAN PEMELIHARAAN  
PENINGGALAN SEJARAH DAN PURBAKALA

1982

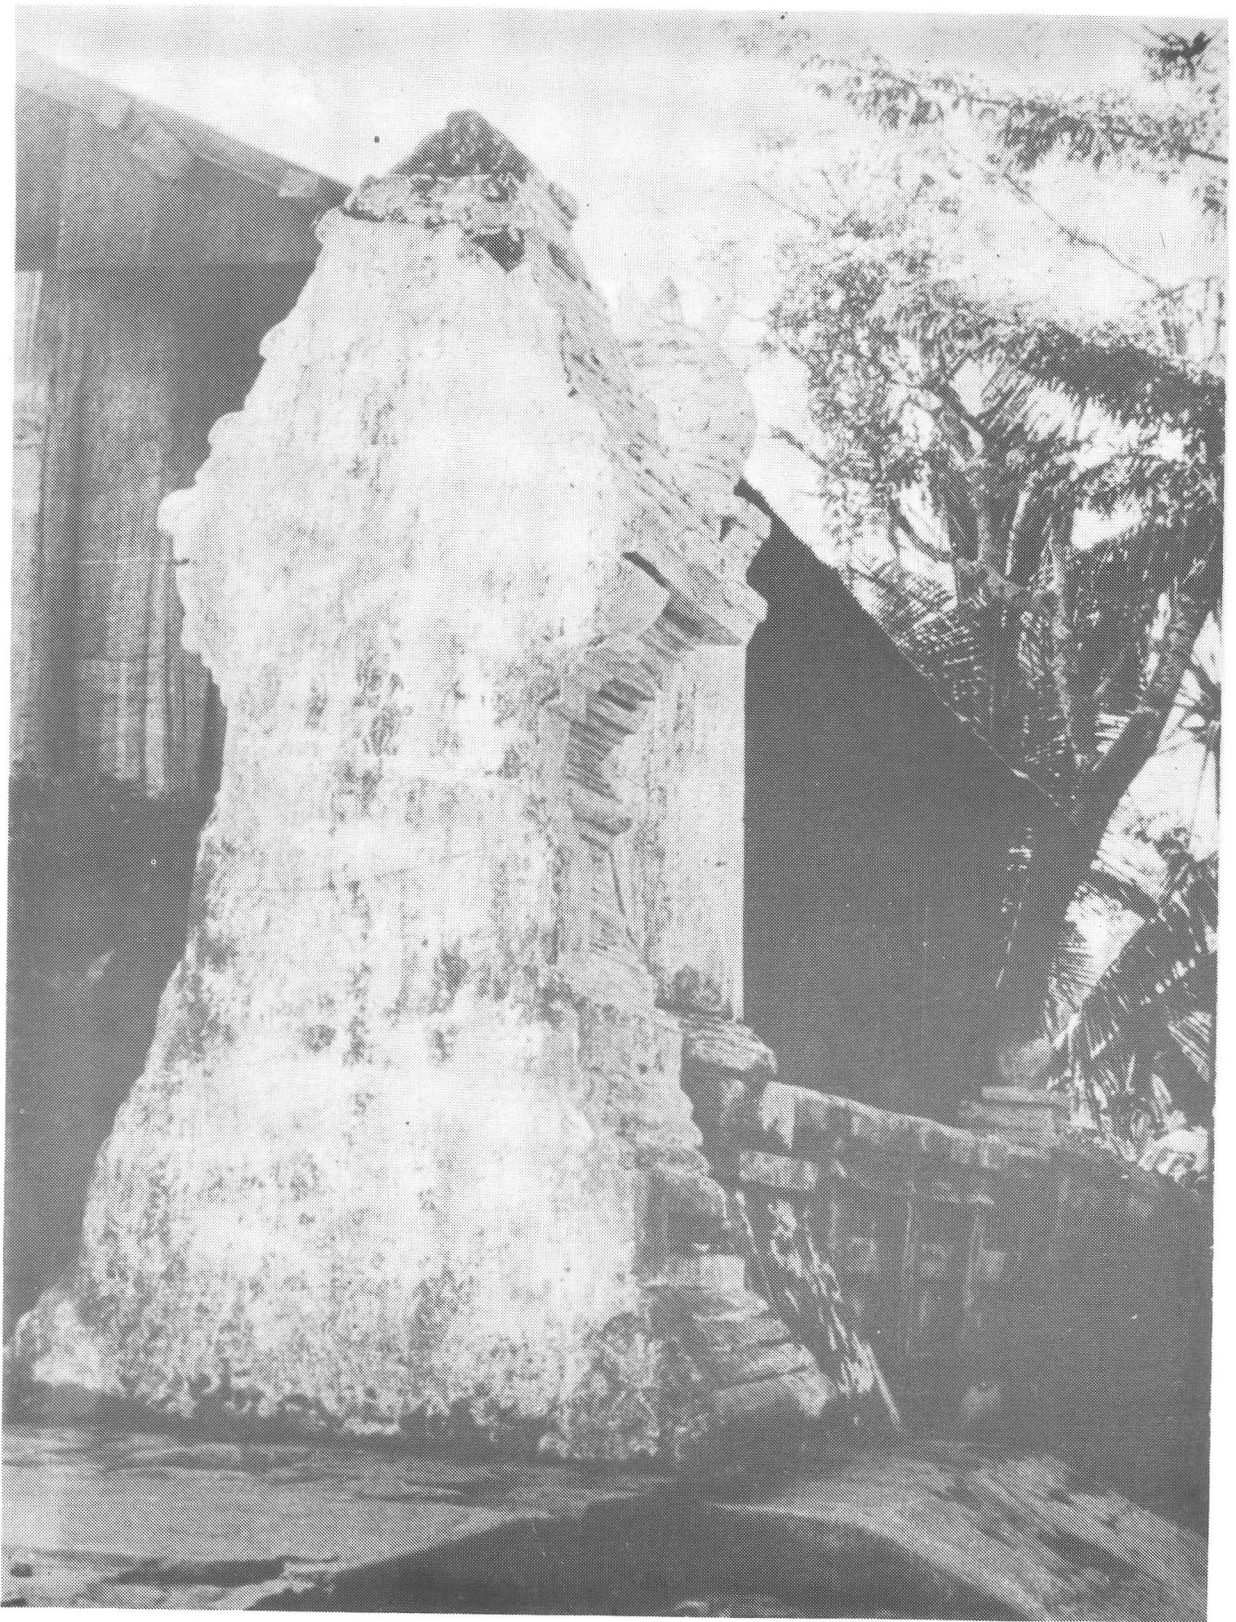
*FOTO No. 2/MM.  
Keadaan Gapura halaman Mesjid sebelum dipugar.  
(Kompleks Makam/Mesjid Mantingan, Jepara Jawa Tengah).*

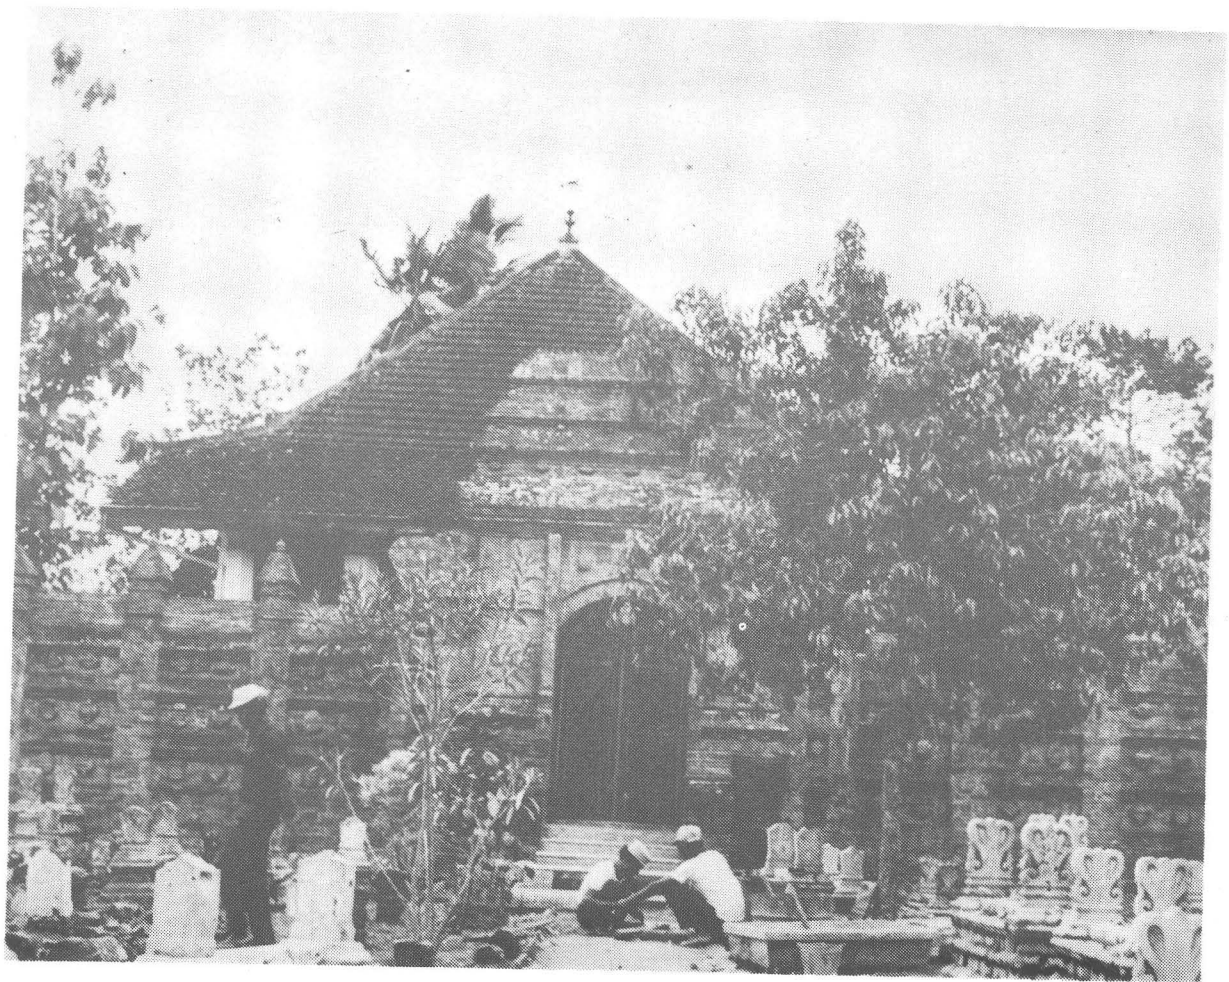
*FOTO No. 3/MM*  
*Pelaksanaan Pemugaran Makam*  
*(Kompleks Makam/Mesjid Mantingan, Jepara Jawa Tengah).*

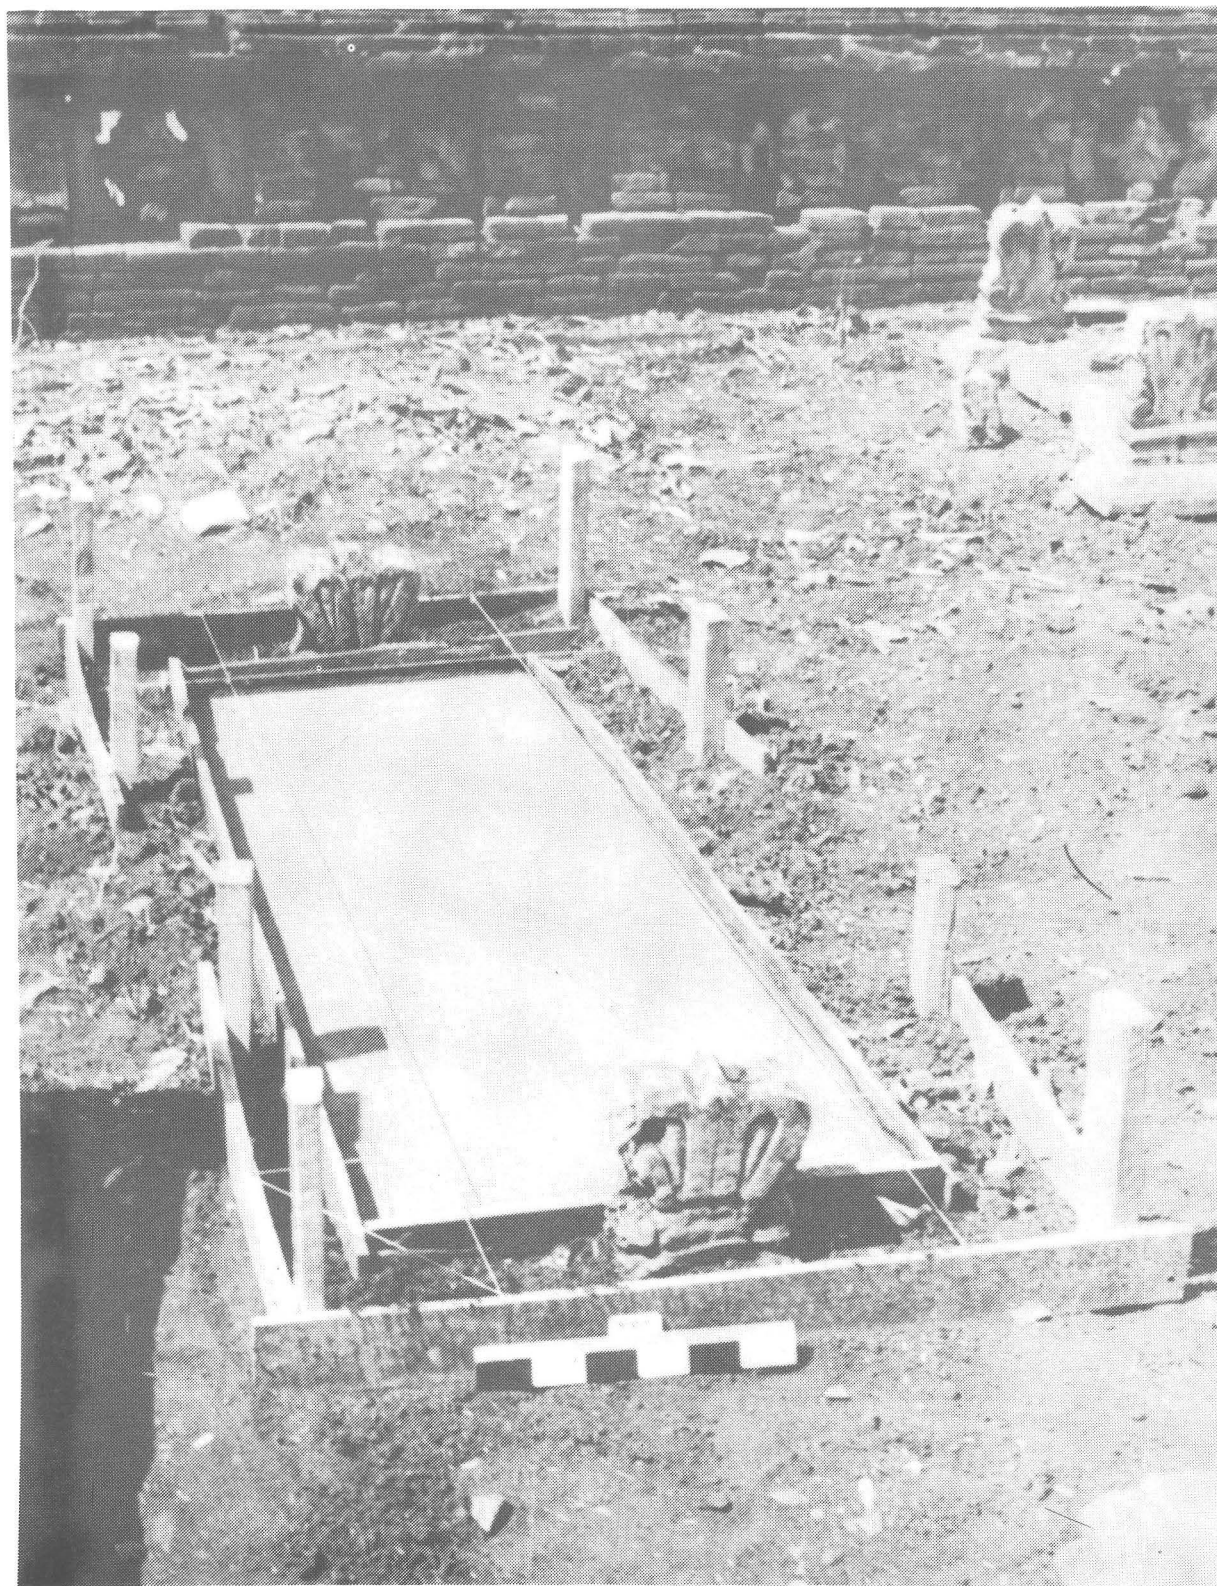
*Foto No. 5/MM.*  
*Pembetonan untuk fondasi Makam*  
*(Kompleks Makam/Mesjid Mantingan, Jepara Jawa Tengah).*

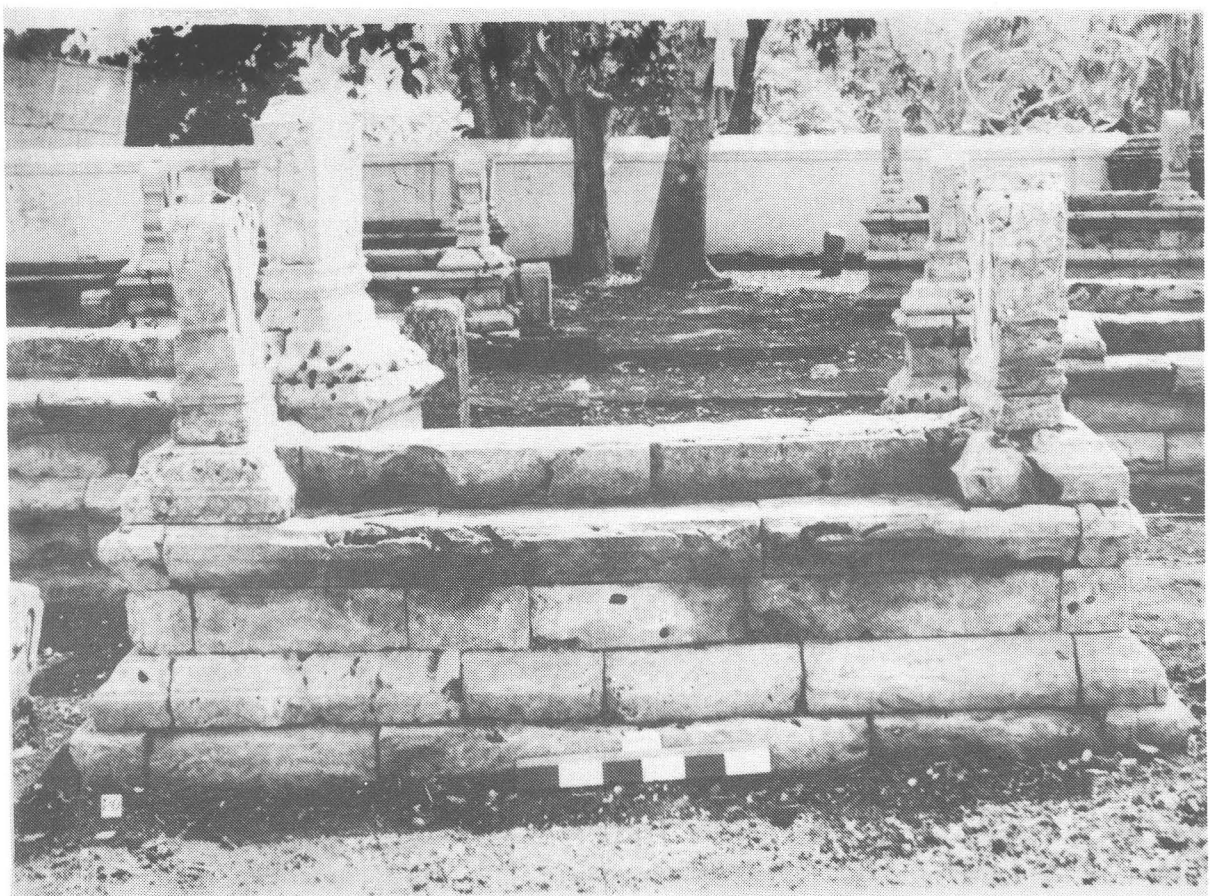
*FOTO No. 7/MM.  
Keadaan Makam setelah dipugar  
(Kompleks Makam/Mesjid Mantingan, Jepara Jawa Tengah).*

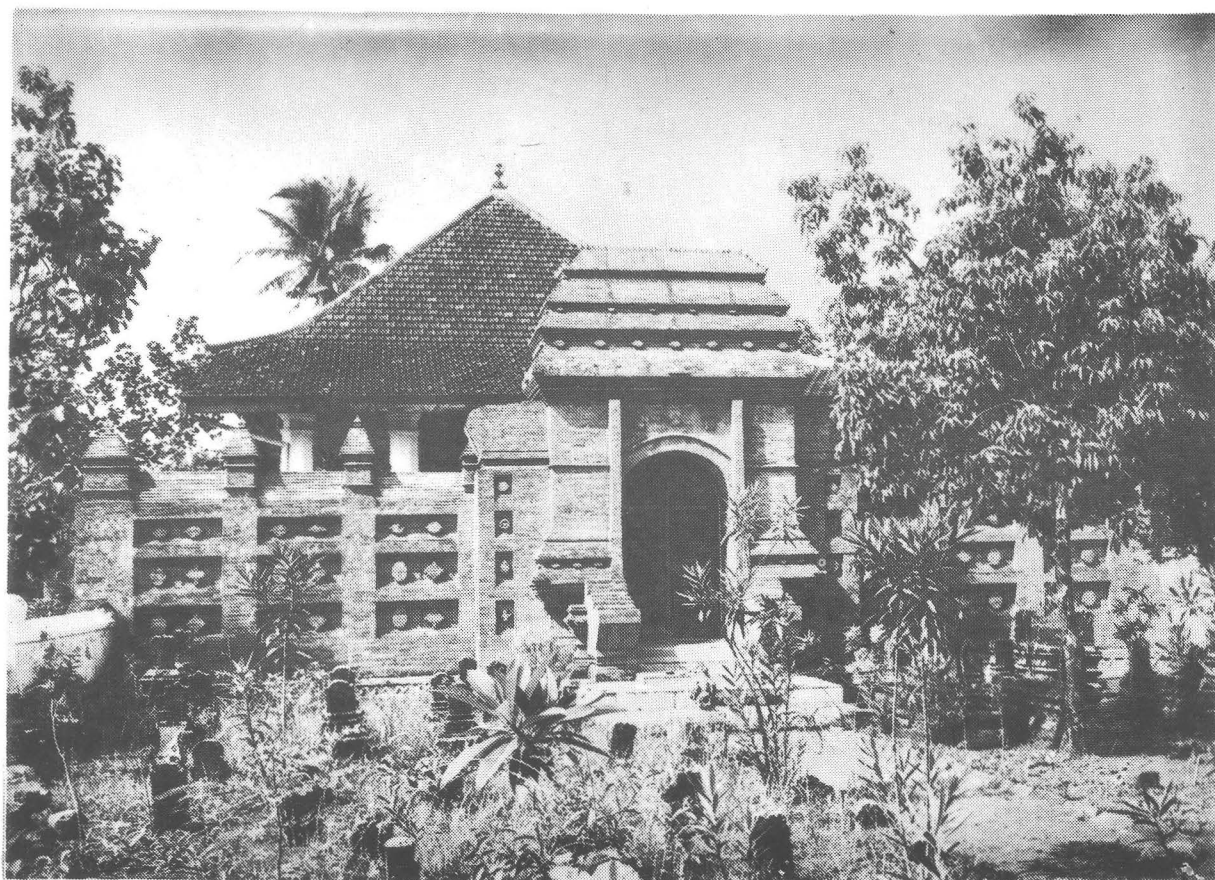
*FOTO NO. 10/MM.*

*Cungkup makam Ratu Kalinyamat selesai dipugar.  
(Kompleks Makam/Mesjid Mantingan, Jepara Jawa Tengah).*

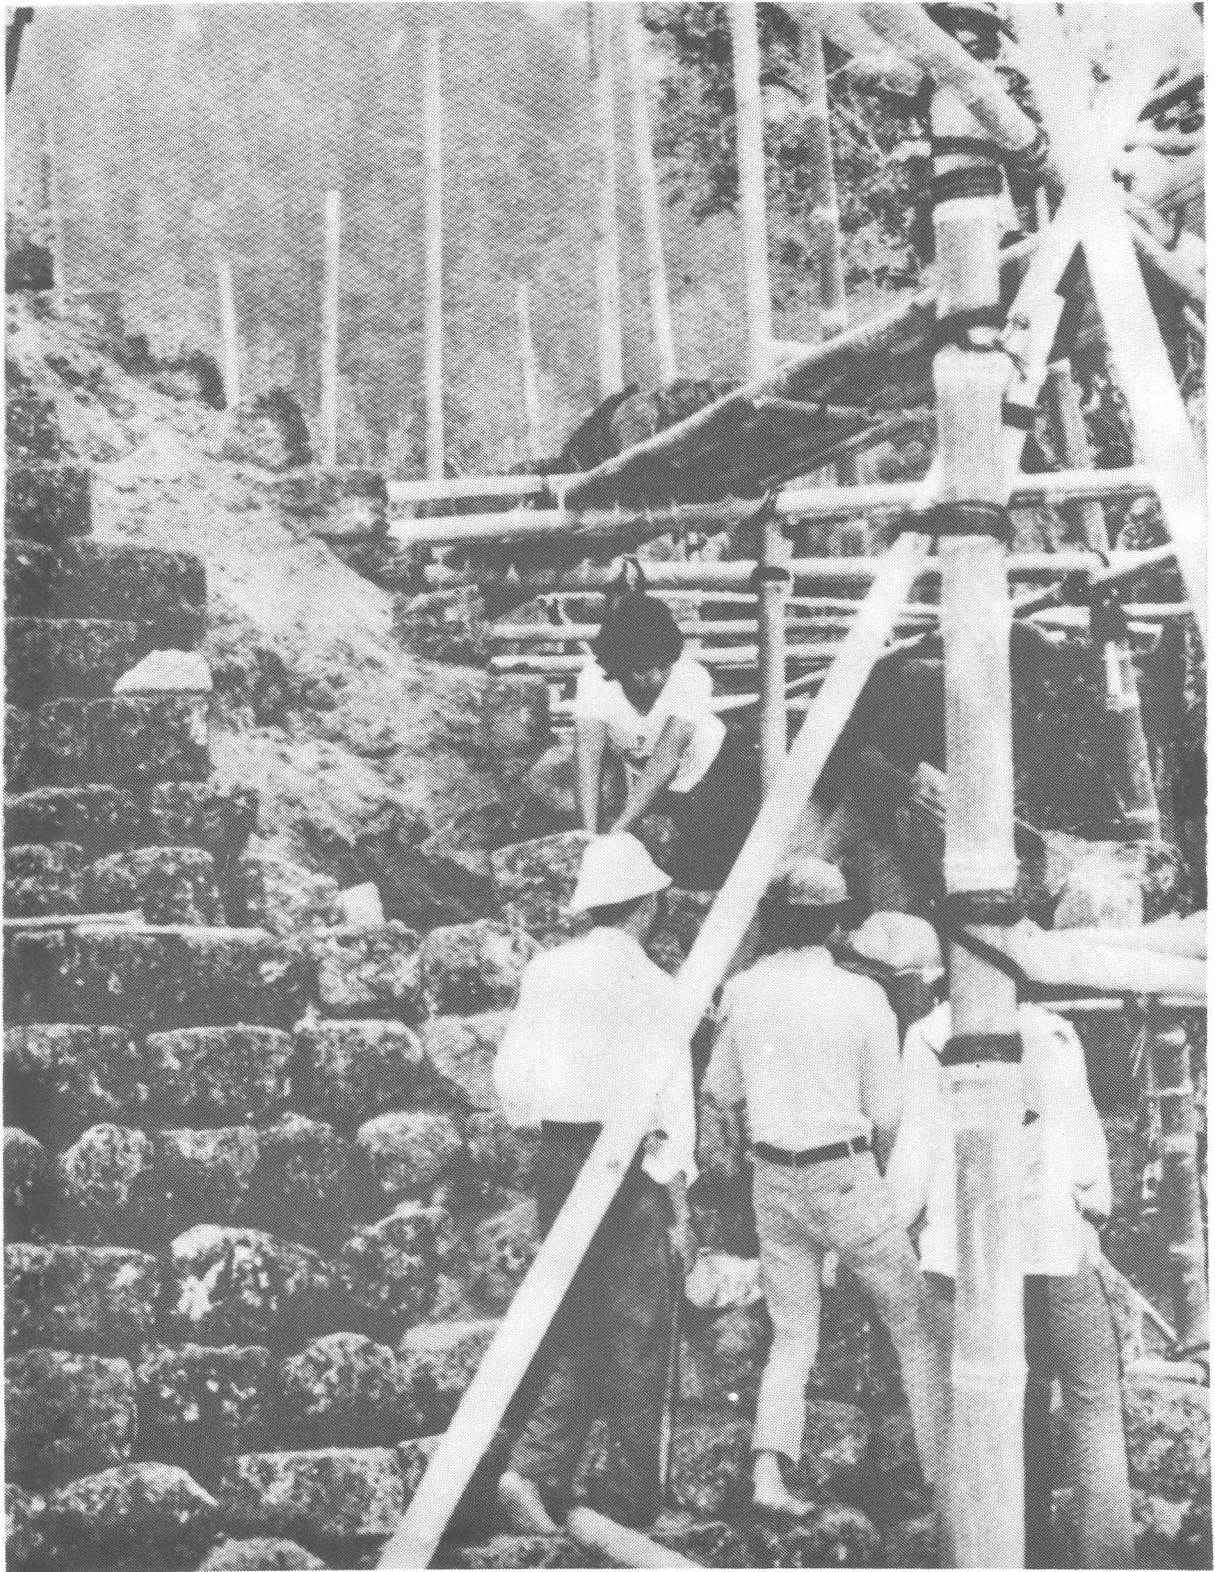
*FOTO NO. 5/CS.*

*Pembongkaran dinding tubuh bagian atas Sisi Barat. (Kompleks Candi Sukuh, Karang Anyar Jawa Tengah).*

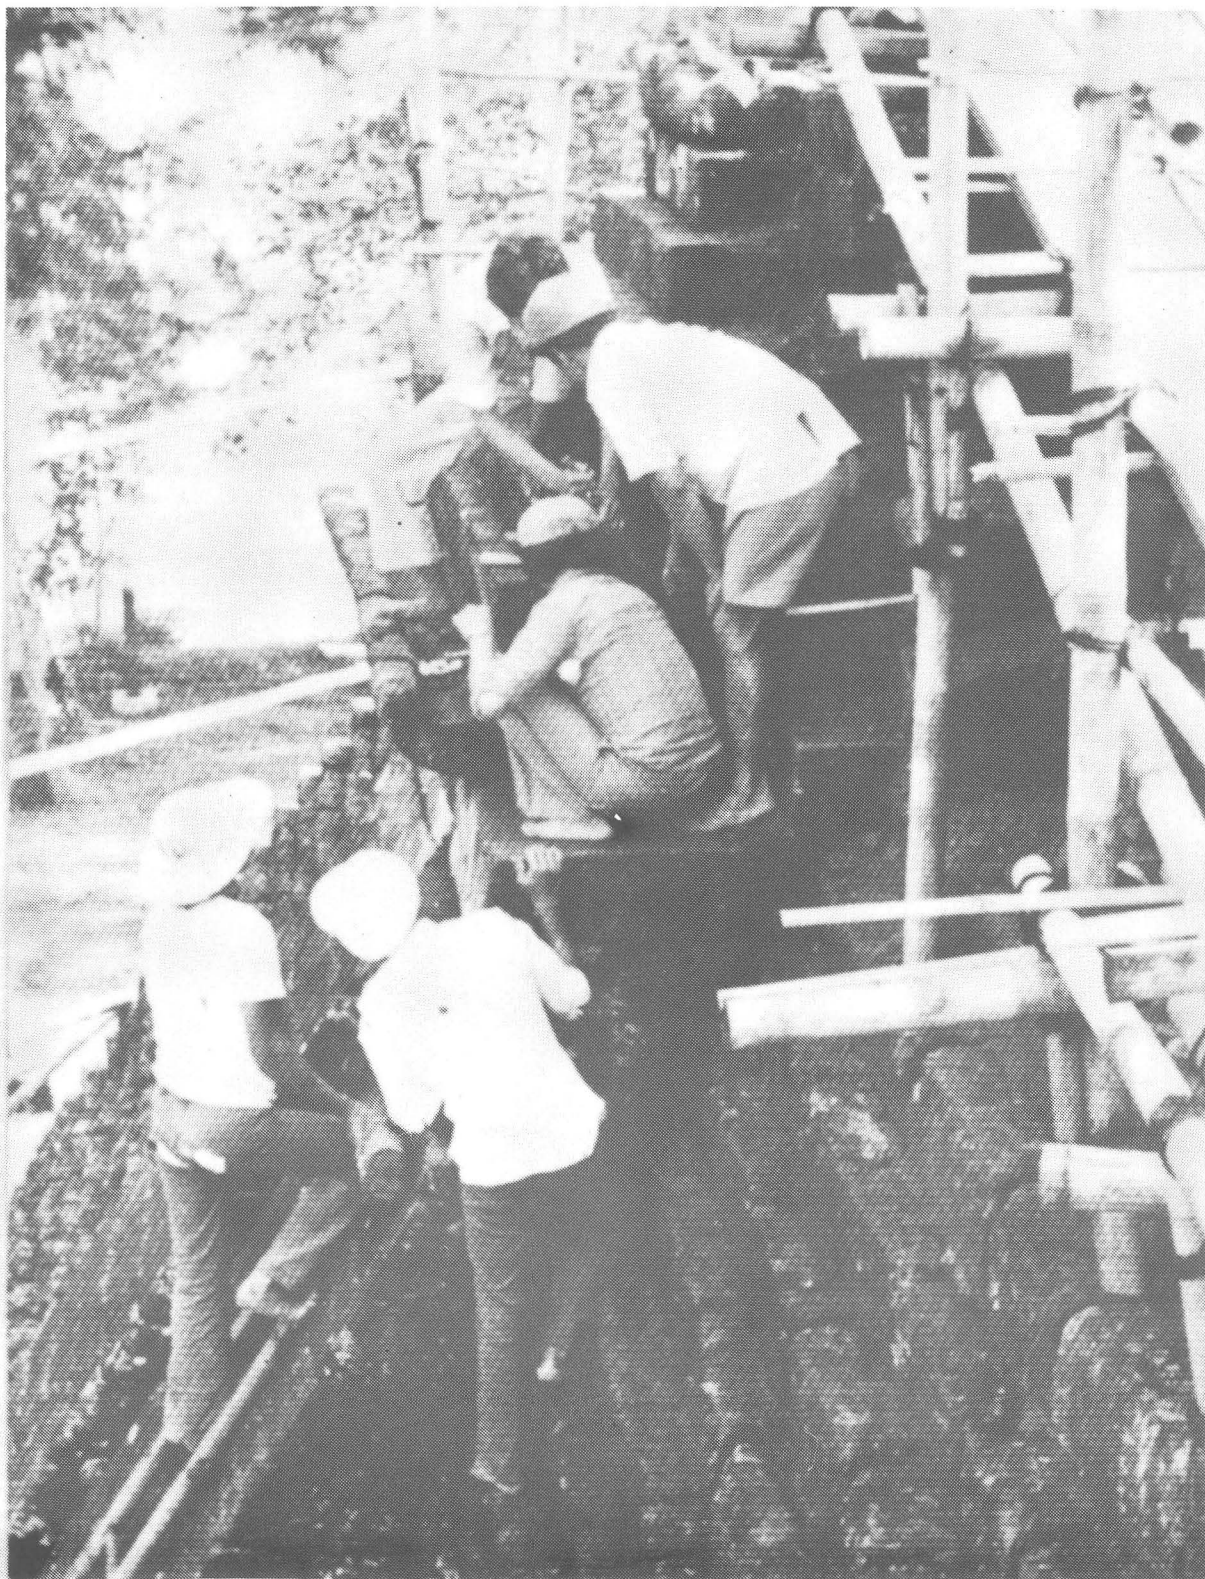
*FOTO NO. 14/CS.*

*Penyusunan kembali dinding candi Induk (Kompleks Candi Sukuh, Karang Anyar Jawa Tengah)*

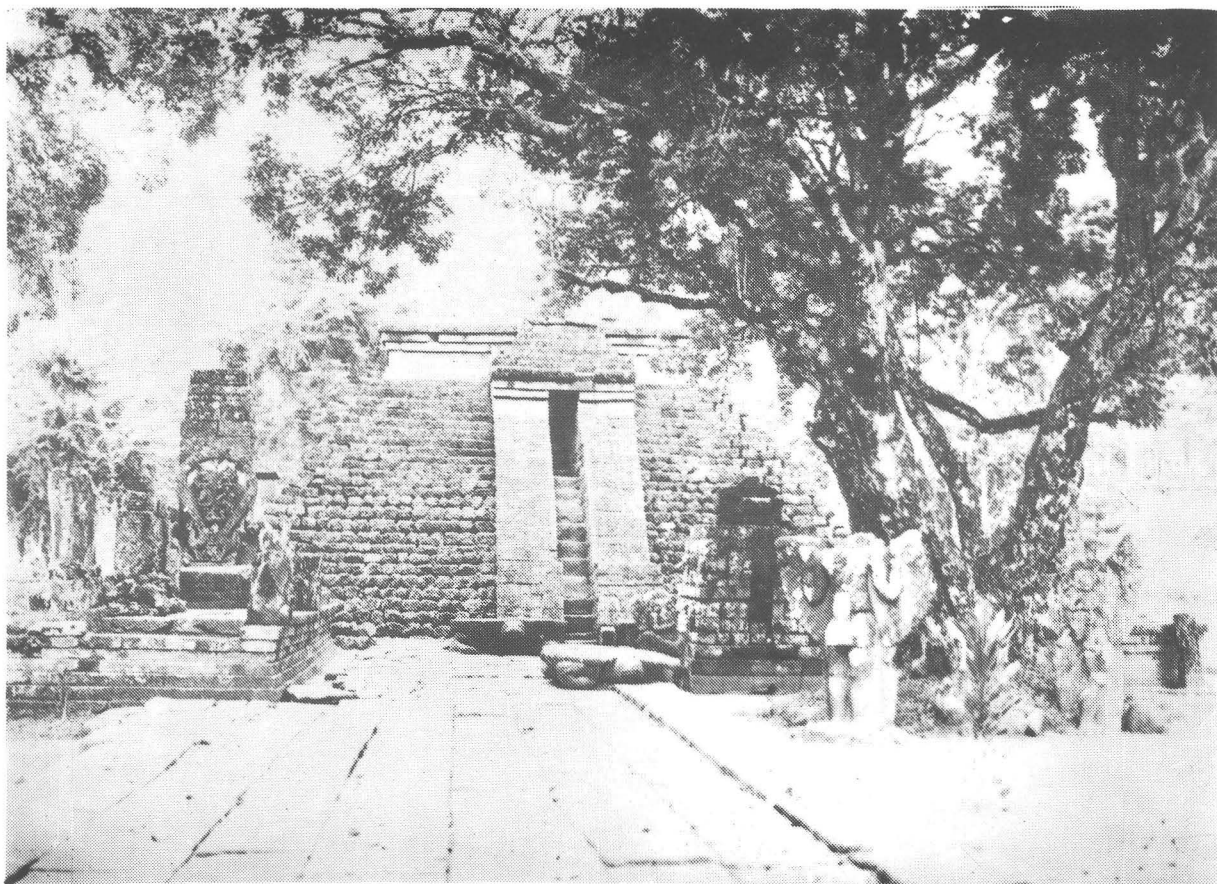
*FOTO NO. 18/CS.*

*Candi Induk Suku setelah dipugar. (Karang Anyar, Jawa Tengah).*

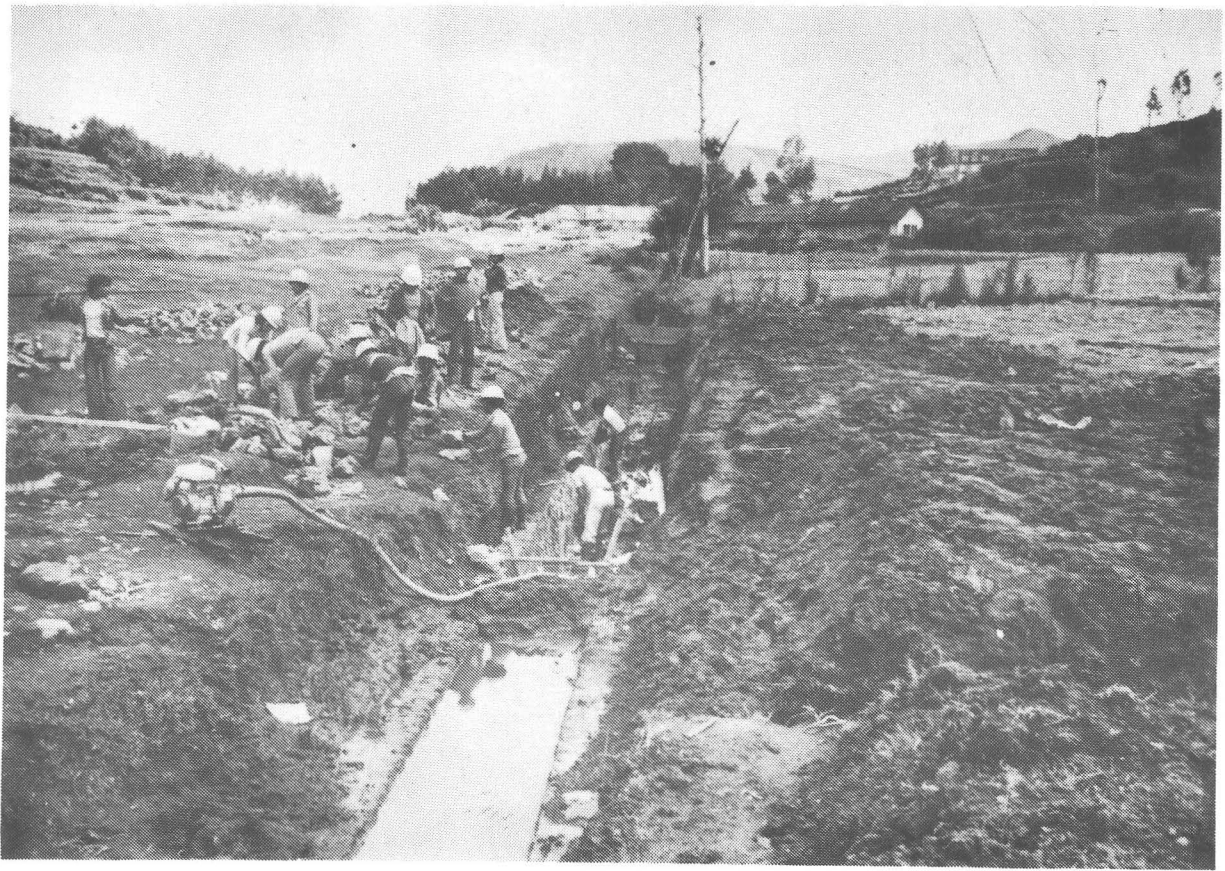
*Foto No. 3/CD.*  
*Pemasangan tembok saluran Aswatama. (Kompleks Candi Dieng, Banjarnegara Jawa Tengah).*

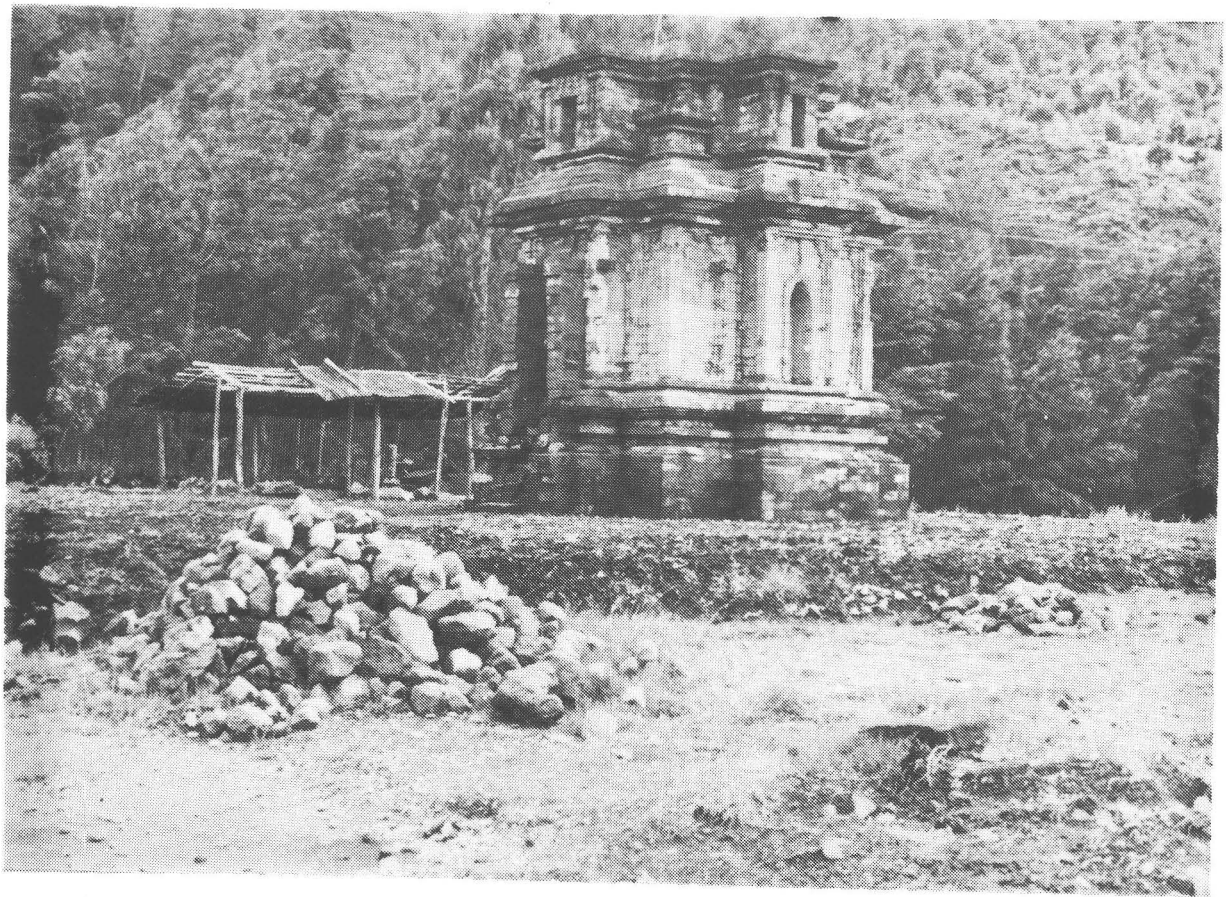
*Foto No. 13/CD.*

*Candi Dwarawati setelah dipugar. (Kompleks Candi Dieng, Banjarnegara Jawa Tengah).*

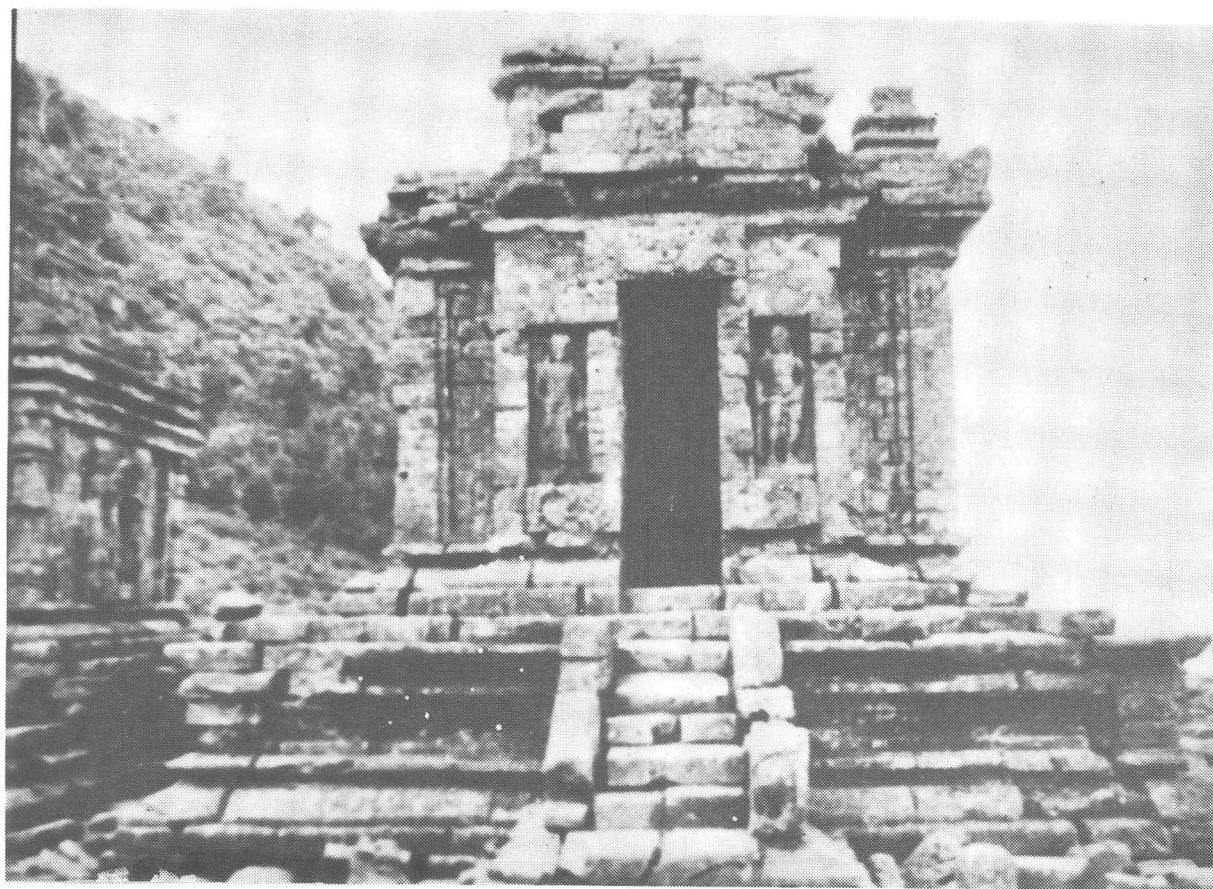
*Foto No. 1/CGS.*  
*Candi Gedong III sebelum dibongkar. (Kompleks Candi Gedong Songo, Semarang  
Jawa Tengah).*

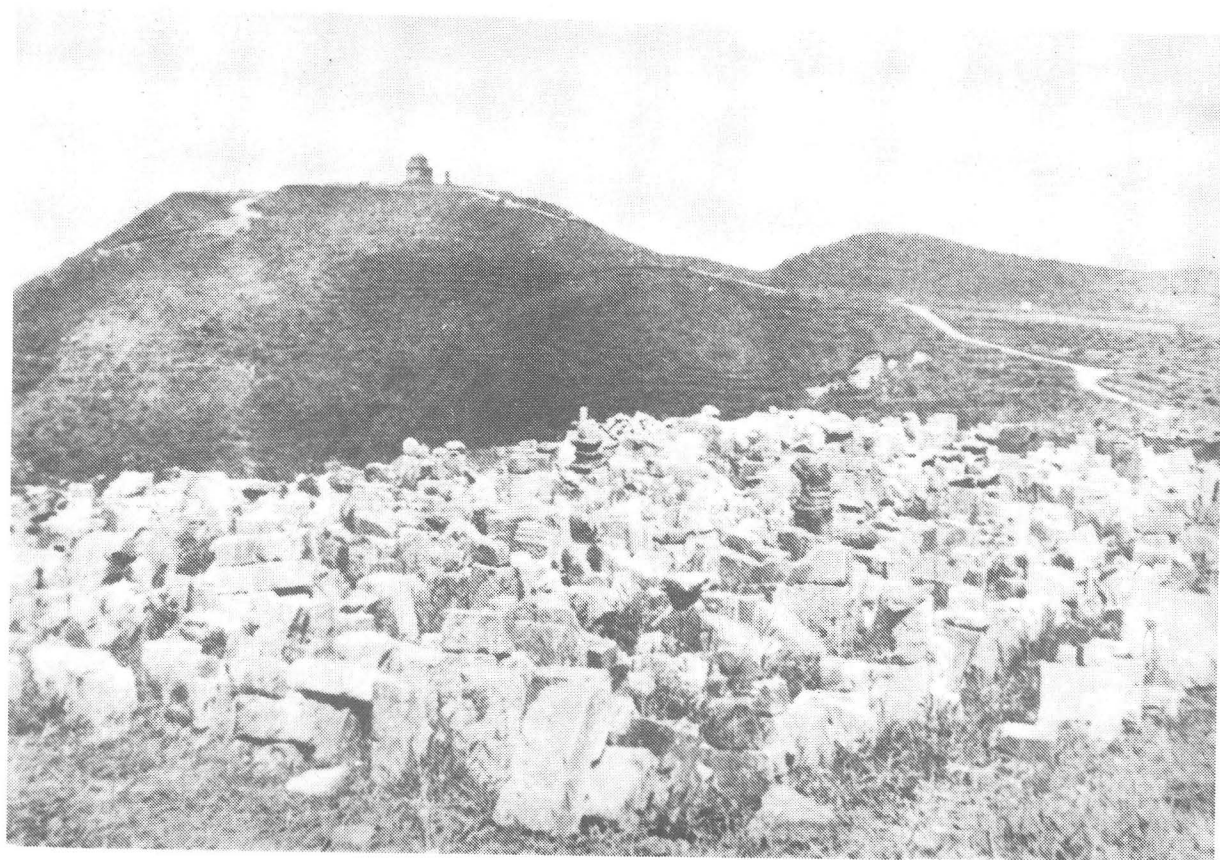
*Foto No. 2/CGS.*  
*Situasi runtuh batu di Lokasi Candi Gedong III. (Kompleks Candi Gedong Songo, Semarang Jawa Tengah).*

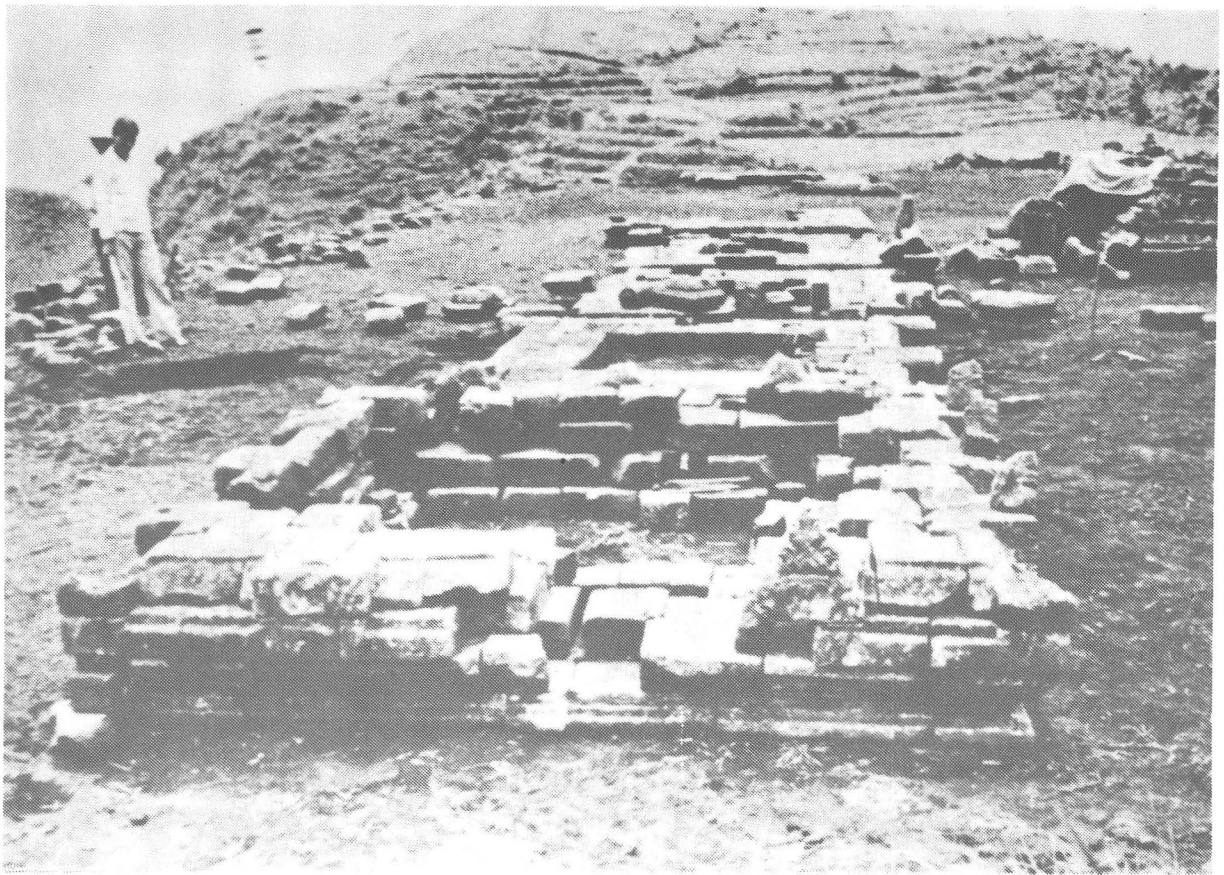
*Foto No. 8/CGS.*

*Susunan percobaan perlapis dari bagian atap I Candi Gedong IV. (Kompleks Candi Gedong Songo, Semarang Jawa Tengah).*

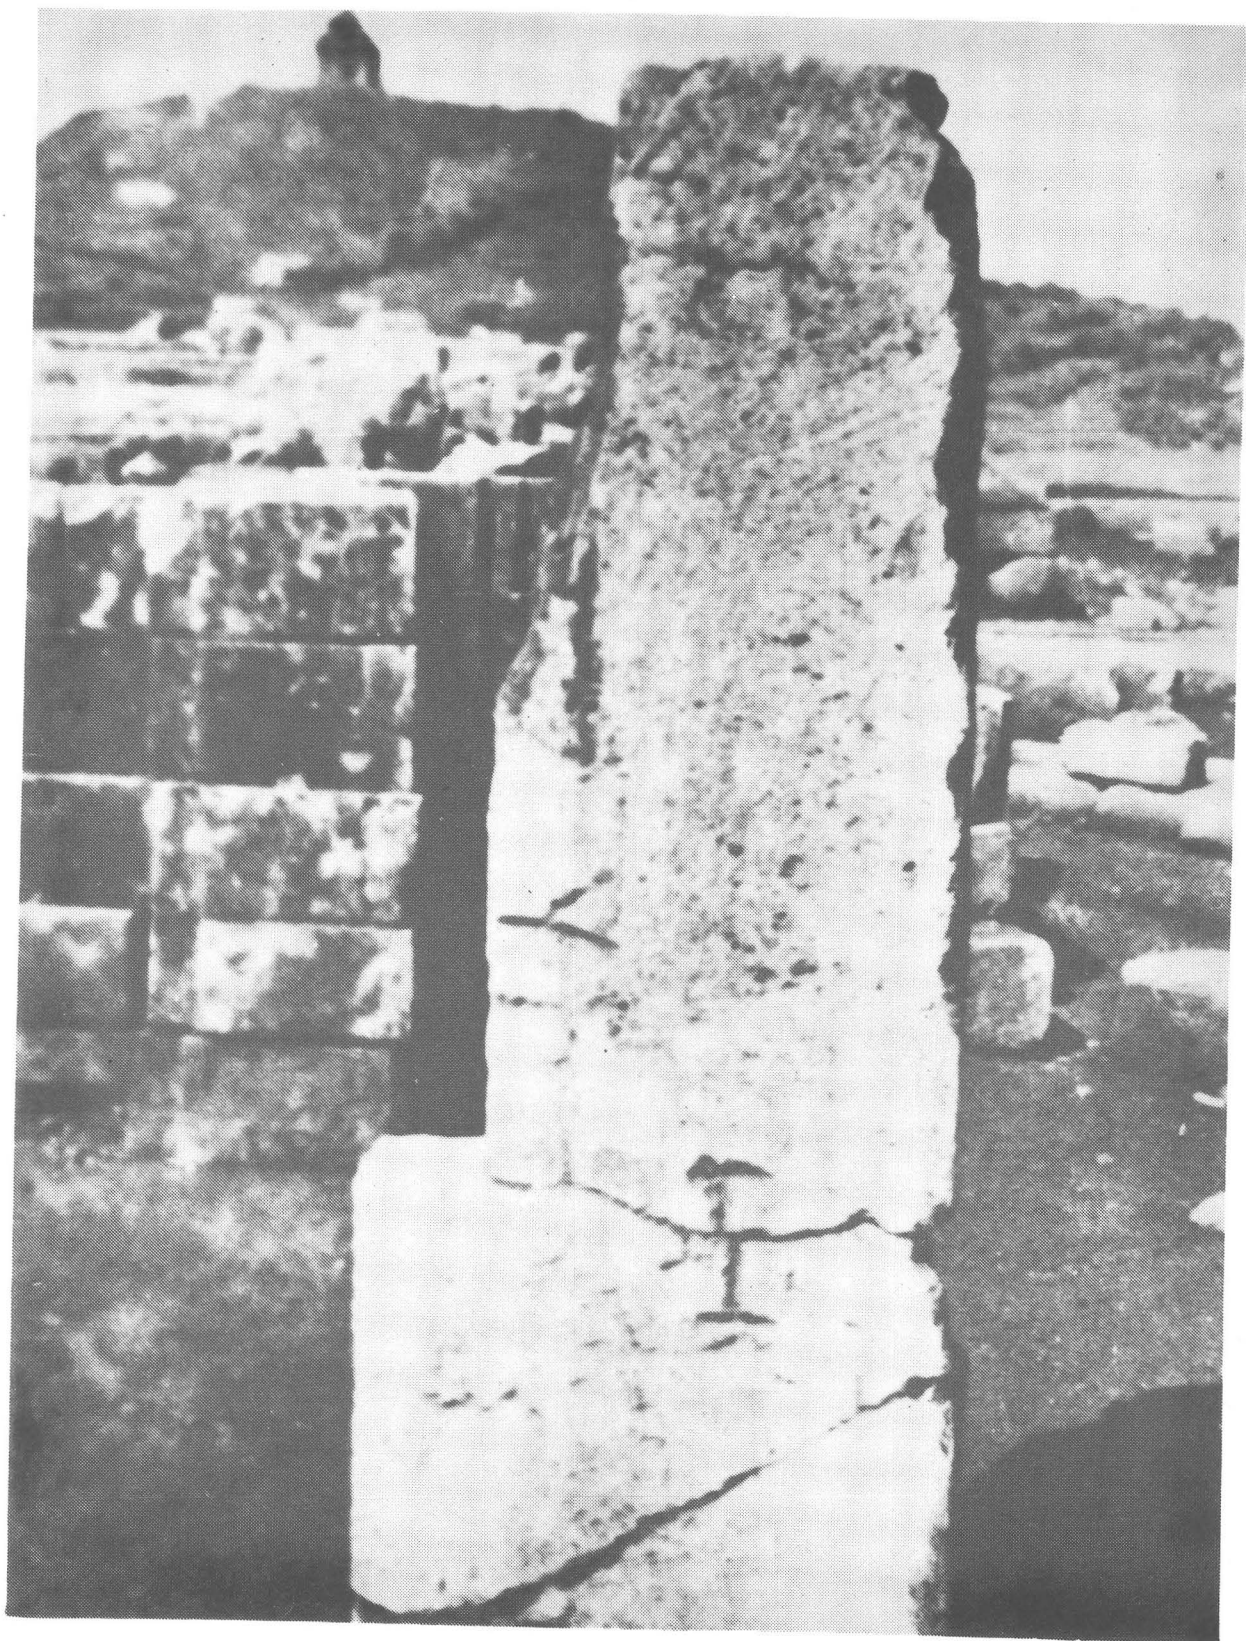
*Foto No. 11/CGS.  
Pekerjaan Penyambungan batu Candi Induk Gedong IV.  
(Kompleks Candi Gedong Songo, Semarang Jawa Tengah).*

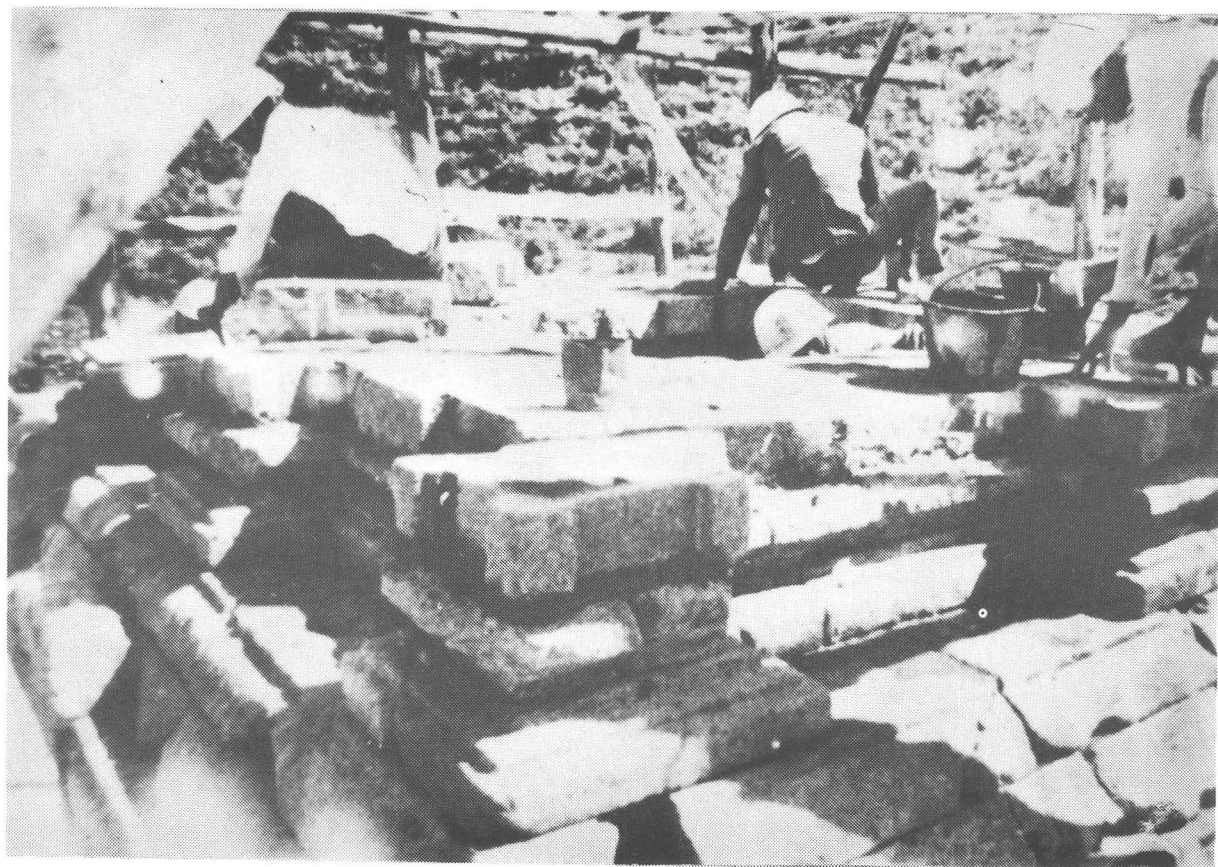
*Foto No. 12/CGS.  
Pengecoran pada lapisan ke 28 dari Candi Gedong IV.  
(Kompleks Candi Gedong Songo, Semarang Jawa Tengah).*

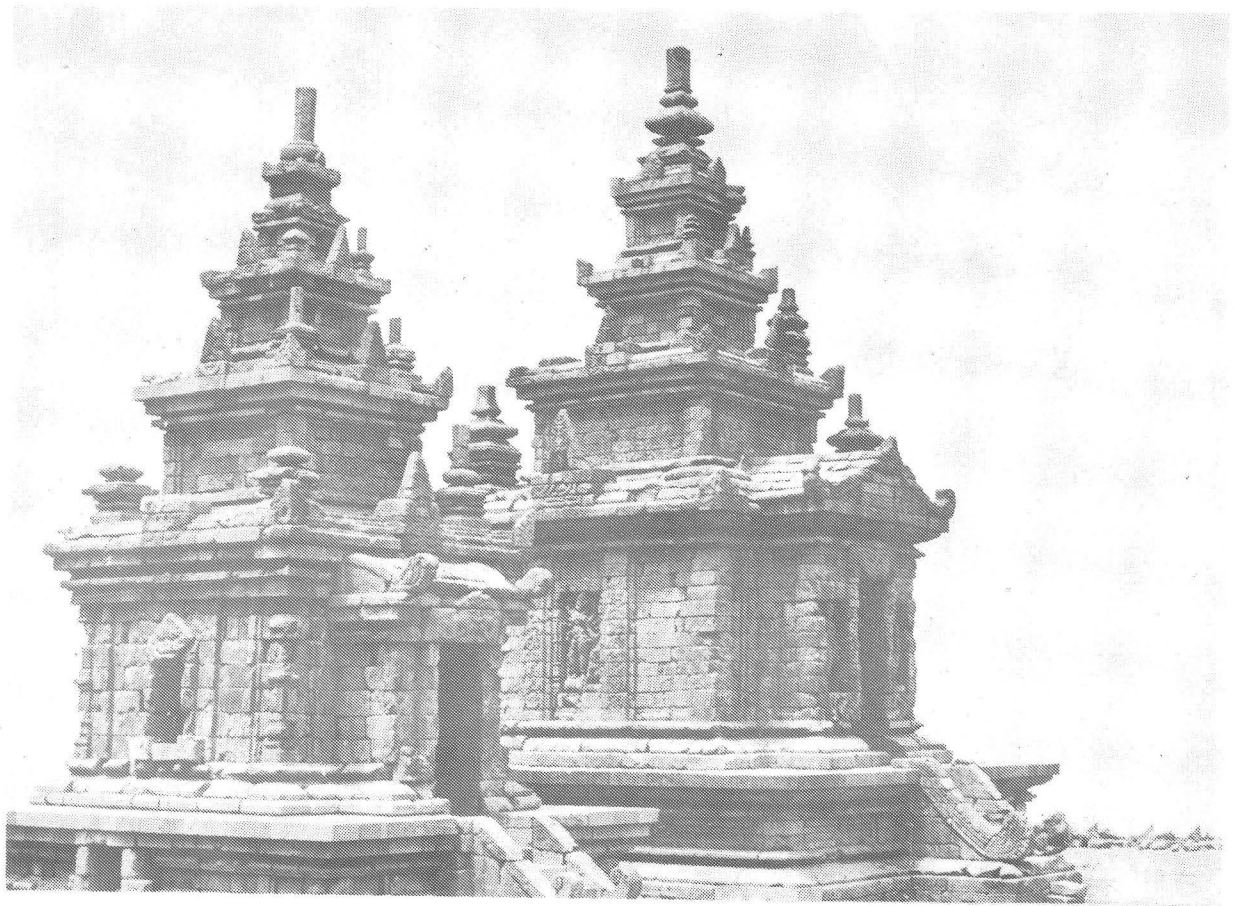
*Foto No. 15/CGS.  
Kompleks Candi Gedong III selesai dipugar. (Semarang, Jawa Tengah).*
