**LAPORAN PEMUGARAN  
PENINGGALAN SEJARAH DAN PURBAKALA  
JAWA TENGAH DAN DAERAH ISTIMEWA YOGYAKARTA**

1. MAKAM/MESJID MANTINGAN
  2. KOMPLEKS CANDI SUKUH
  3. KOMPLEKS CANDI DIENG
  4. KOMPLEKS CANDI GEDONG SONGO
  5. KOMPLEK MESJID MENARA KUDUS
  6. CANDI BANYUNIBO
  7. CANDI SAMBISARI
  8. KOMPLEKS KERATON RATUBOKO
  9. CANDI BRAHMA

DEPARTEMEN PENDIDIKAN DAN KEBUDAYAAN  
DIREKTORAT JENDERAL KEBUDAYAAN  
PROYEK PEMUGARAN DAN PEMELIHARAAN  
PENINGGALAN SEJARAH DAN PURBAKALA

1982

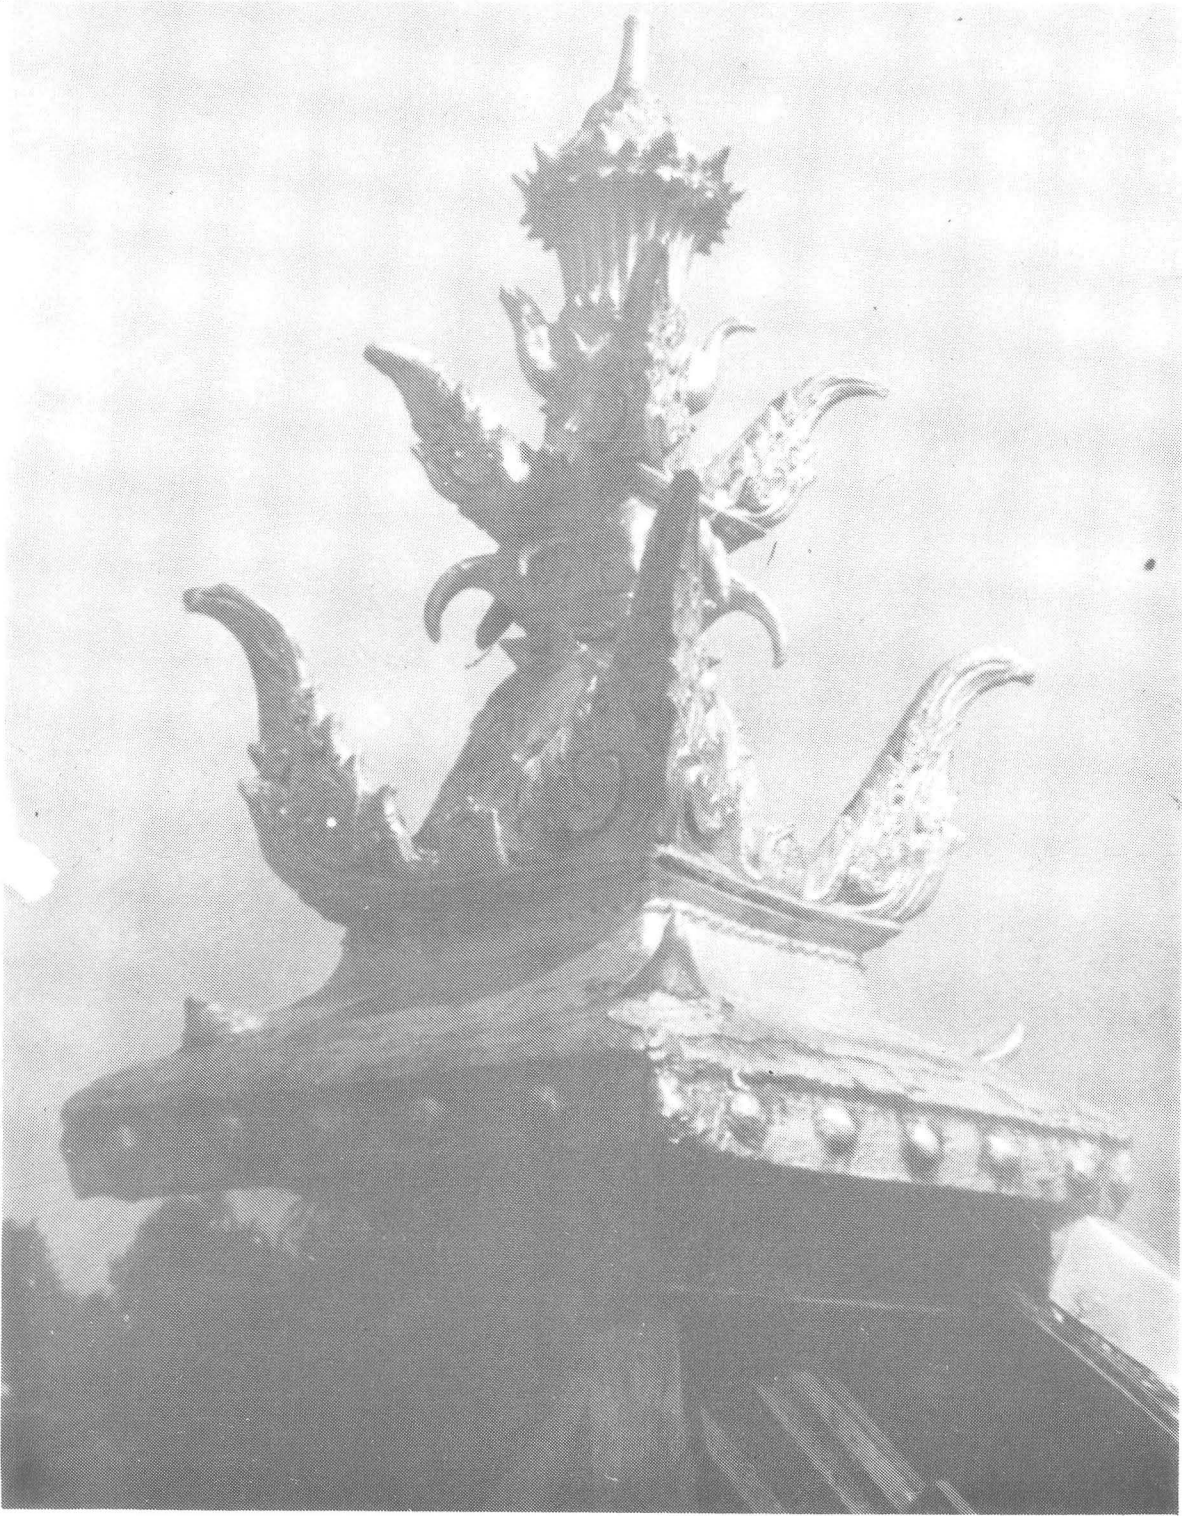
*Foto No. 3/MMK.*

*Detail dari Mustoko/Kemuncak pada bangunan Tajug. (Kompleks Mesjid/Menara Kudus,  
Jawa Tengah).*

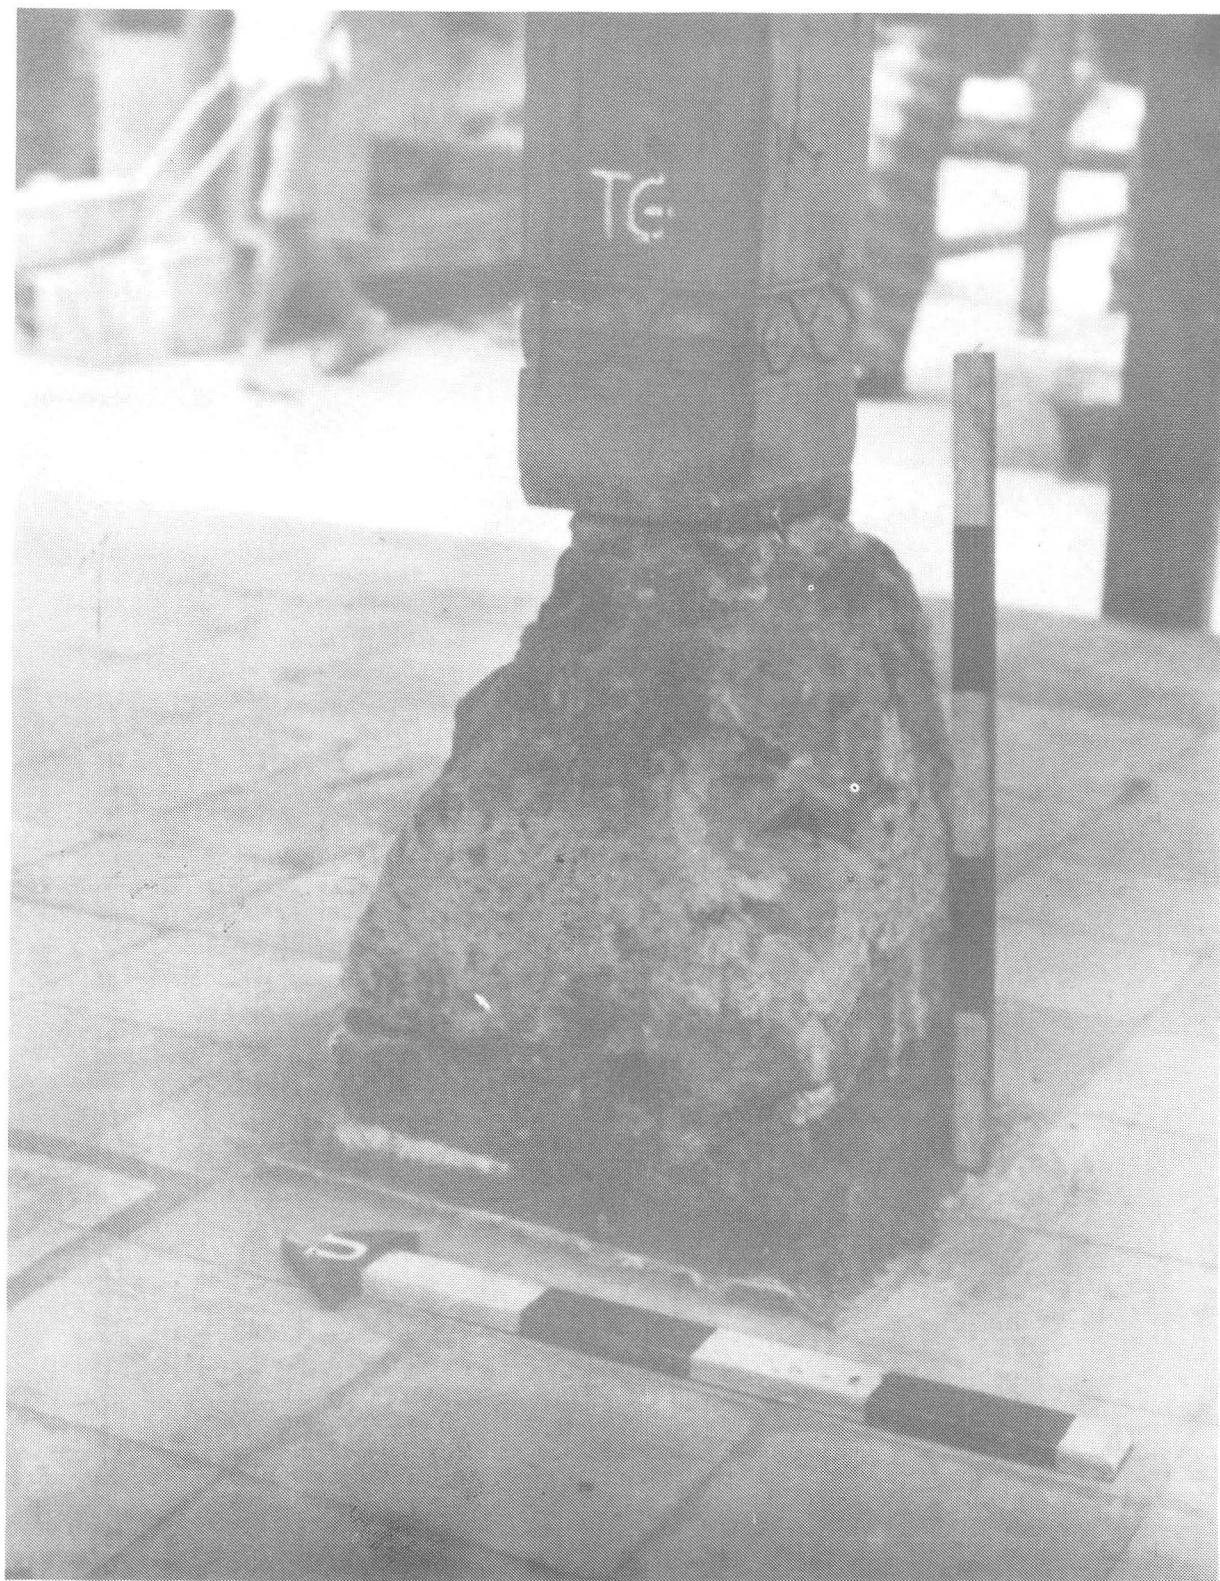
*Foto No. 4/MMK.*

*Hasil pengupasan tiang di dalamnya terdapat batu andesit. (Kompleks Mesjid/Menara Kudus, Jawa Tengah).*

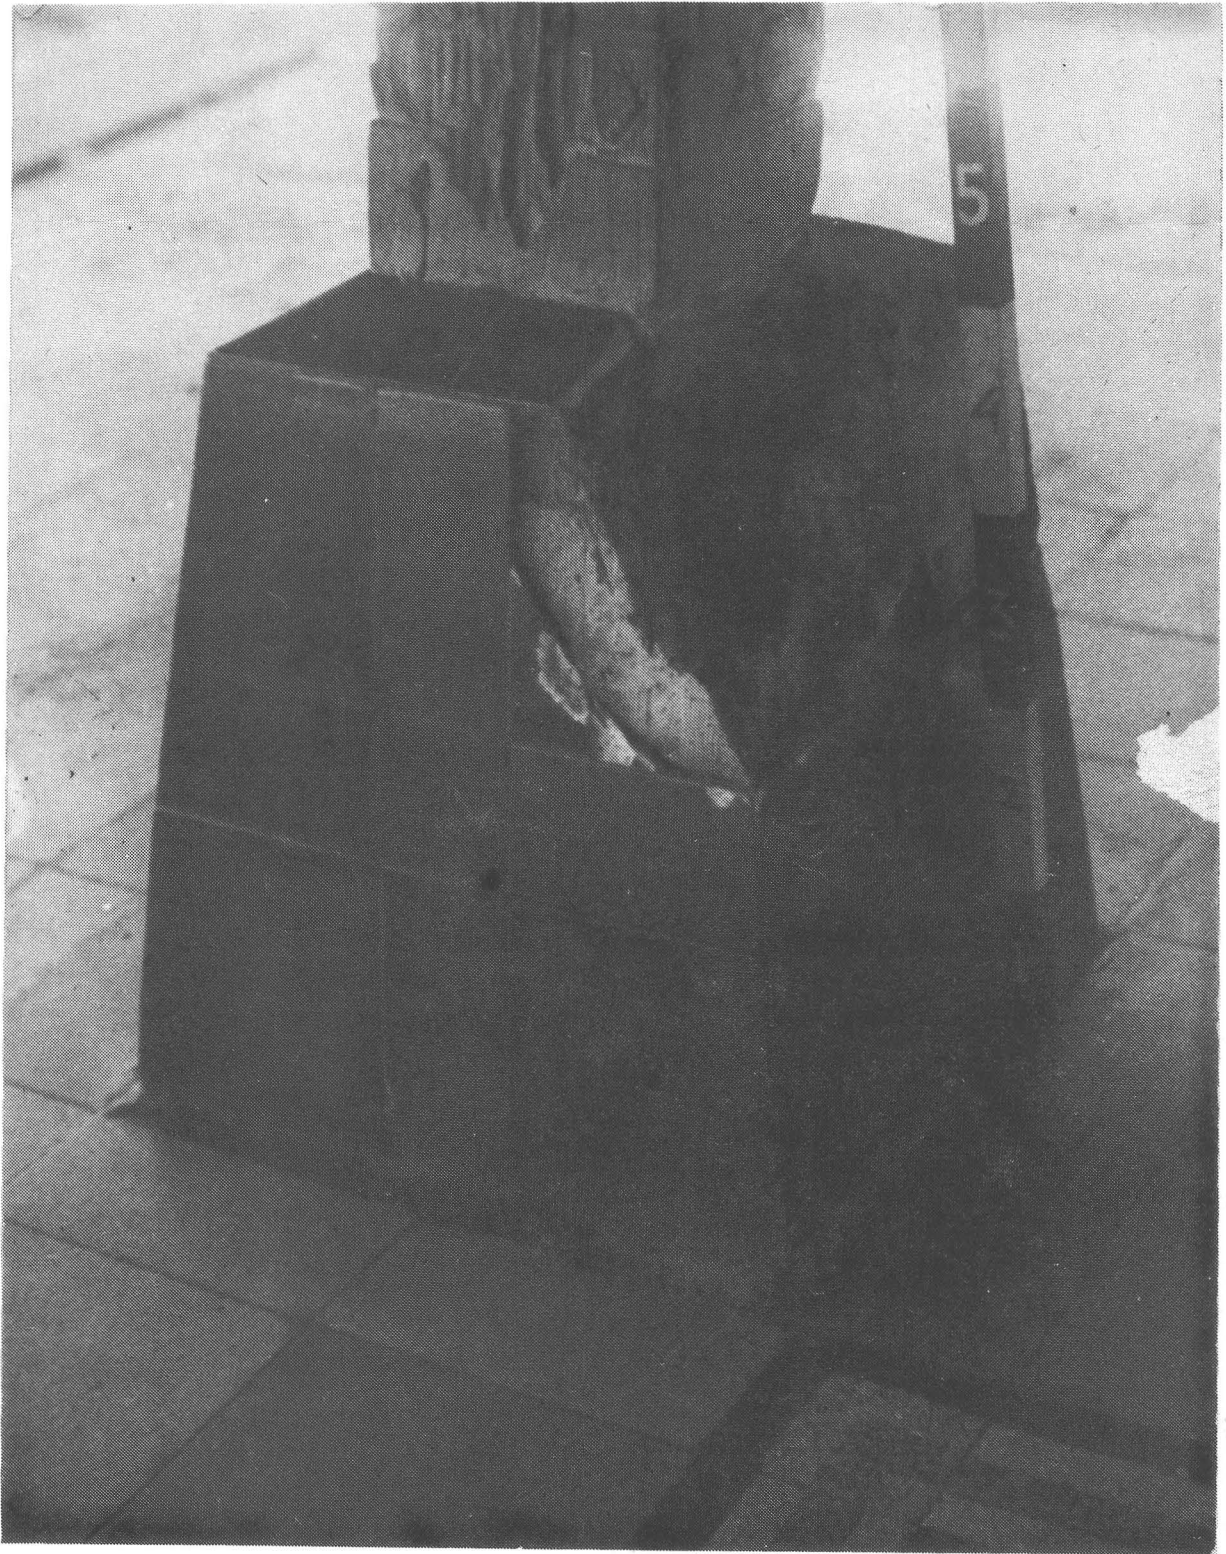
*Foto No. 5/MMK.*  
*Umpak tiang Tajug (bangsal) yang berlapis porselen.*

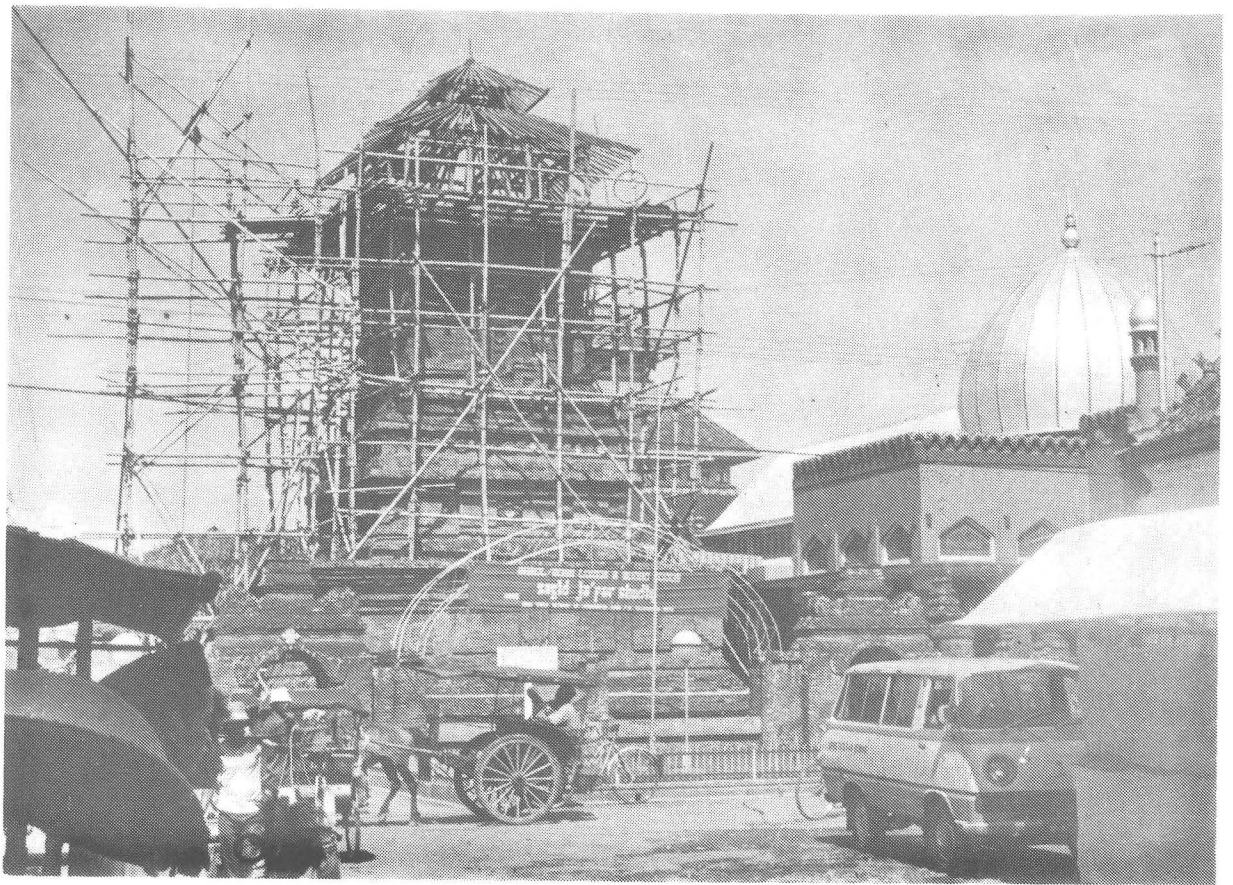
*Foto No. 8/MMK.*  
*Pelaksanaan penguatan Menara Kudus.*

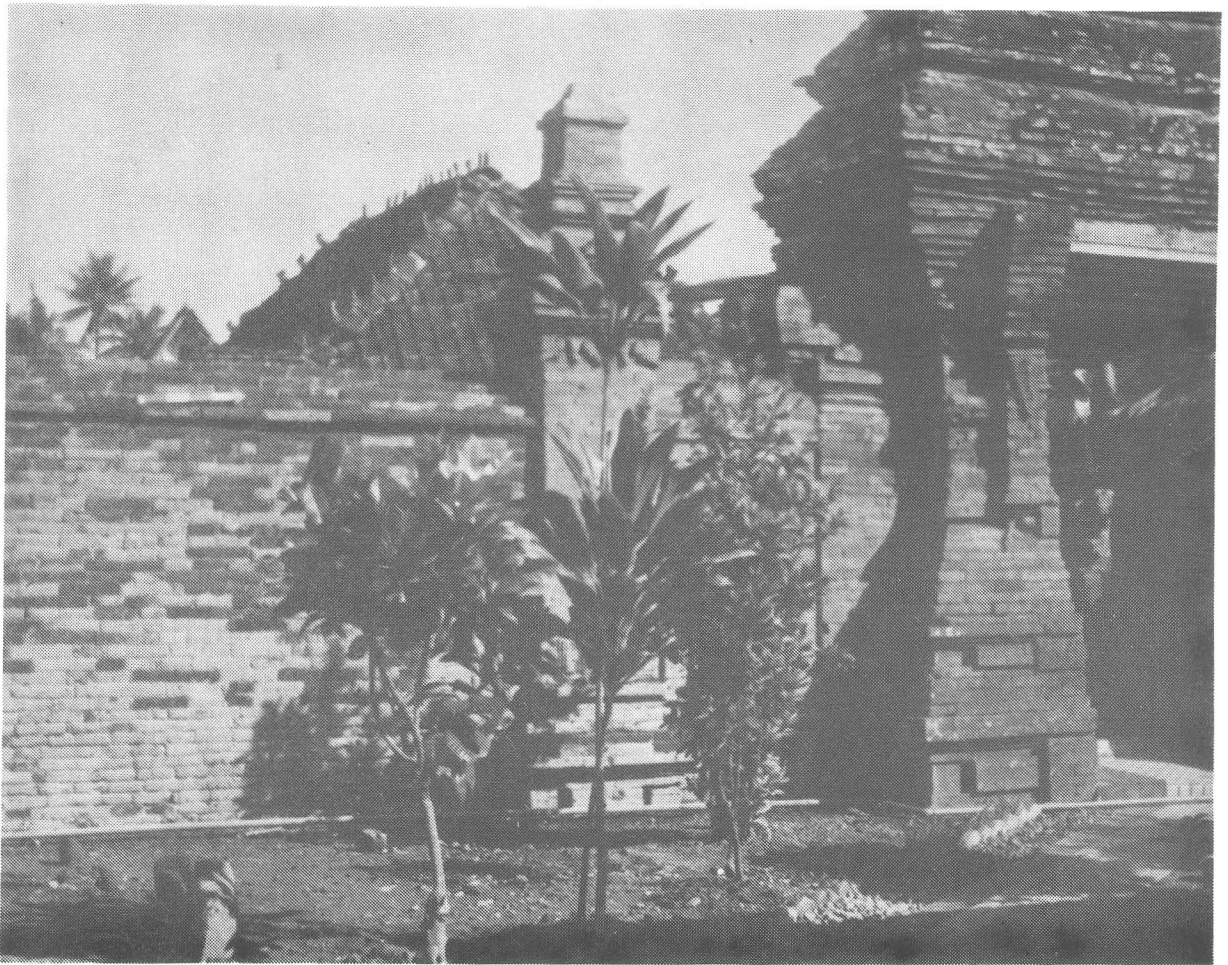
*Foto No. 9/MMK.*  
*Hasil pemugaran pagar tembok Mesjid Menara Kudus. (Jawa Tengah).*

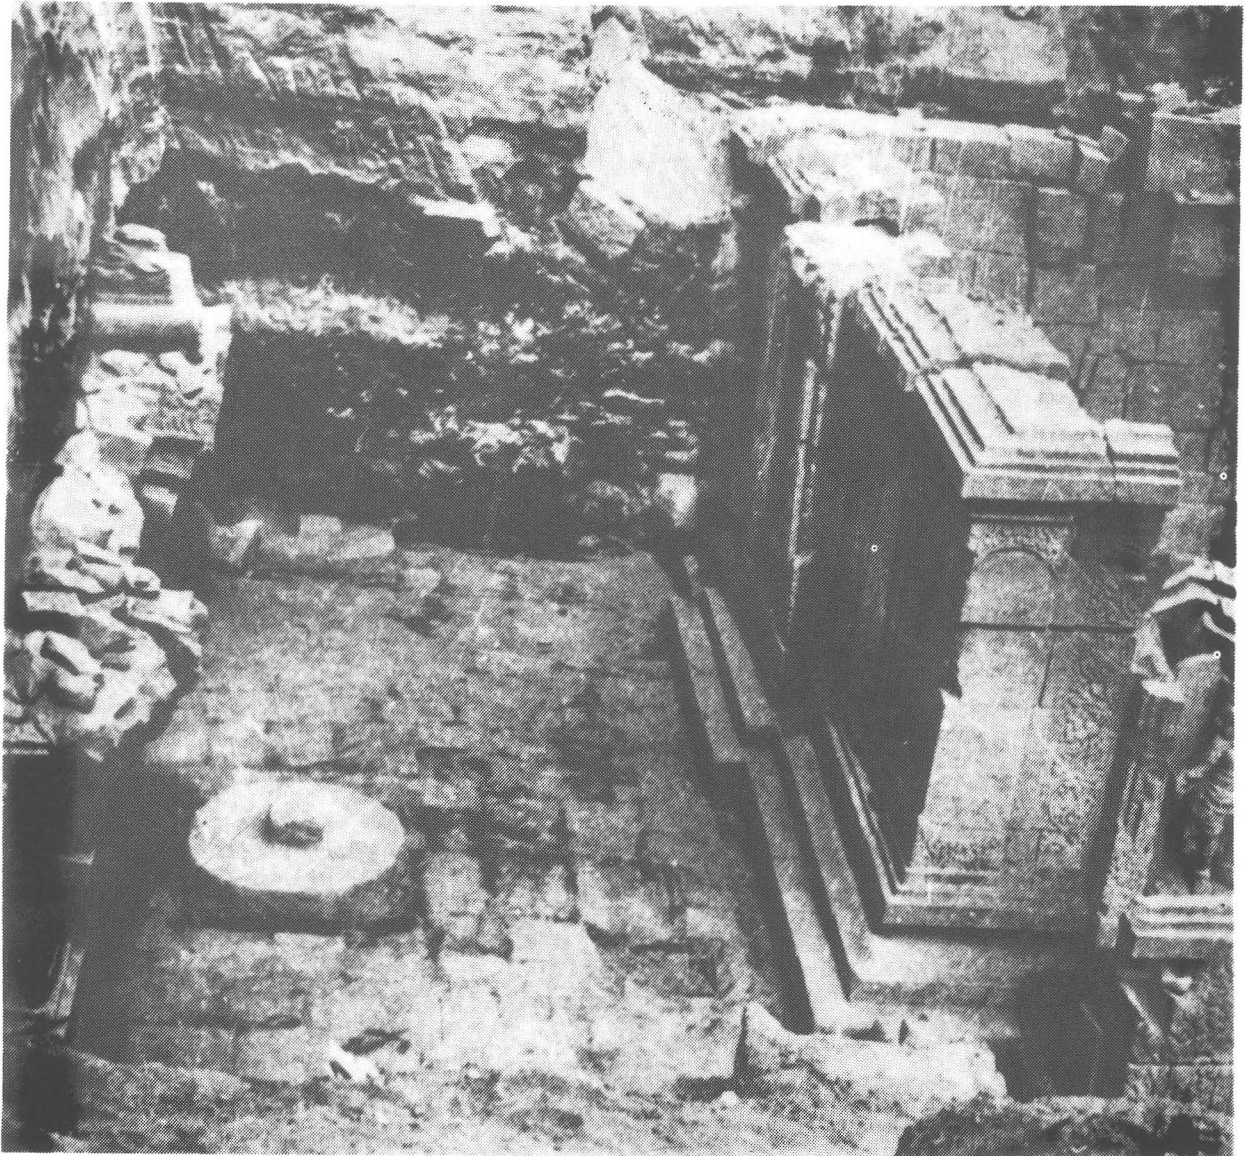
*Foto No. 2/DSB.  
Hasil Ekskavasi candi induk Sambisari pada tahun 1966.  
(Sleman, DI Yogyakarta).*

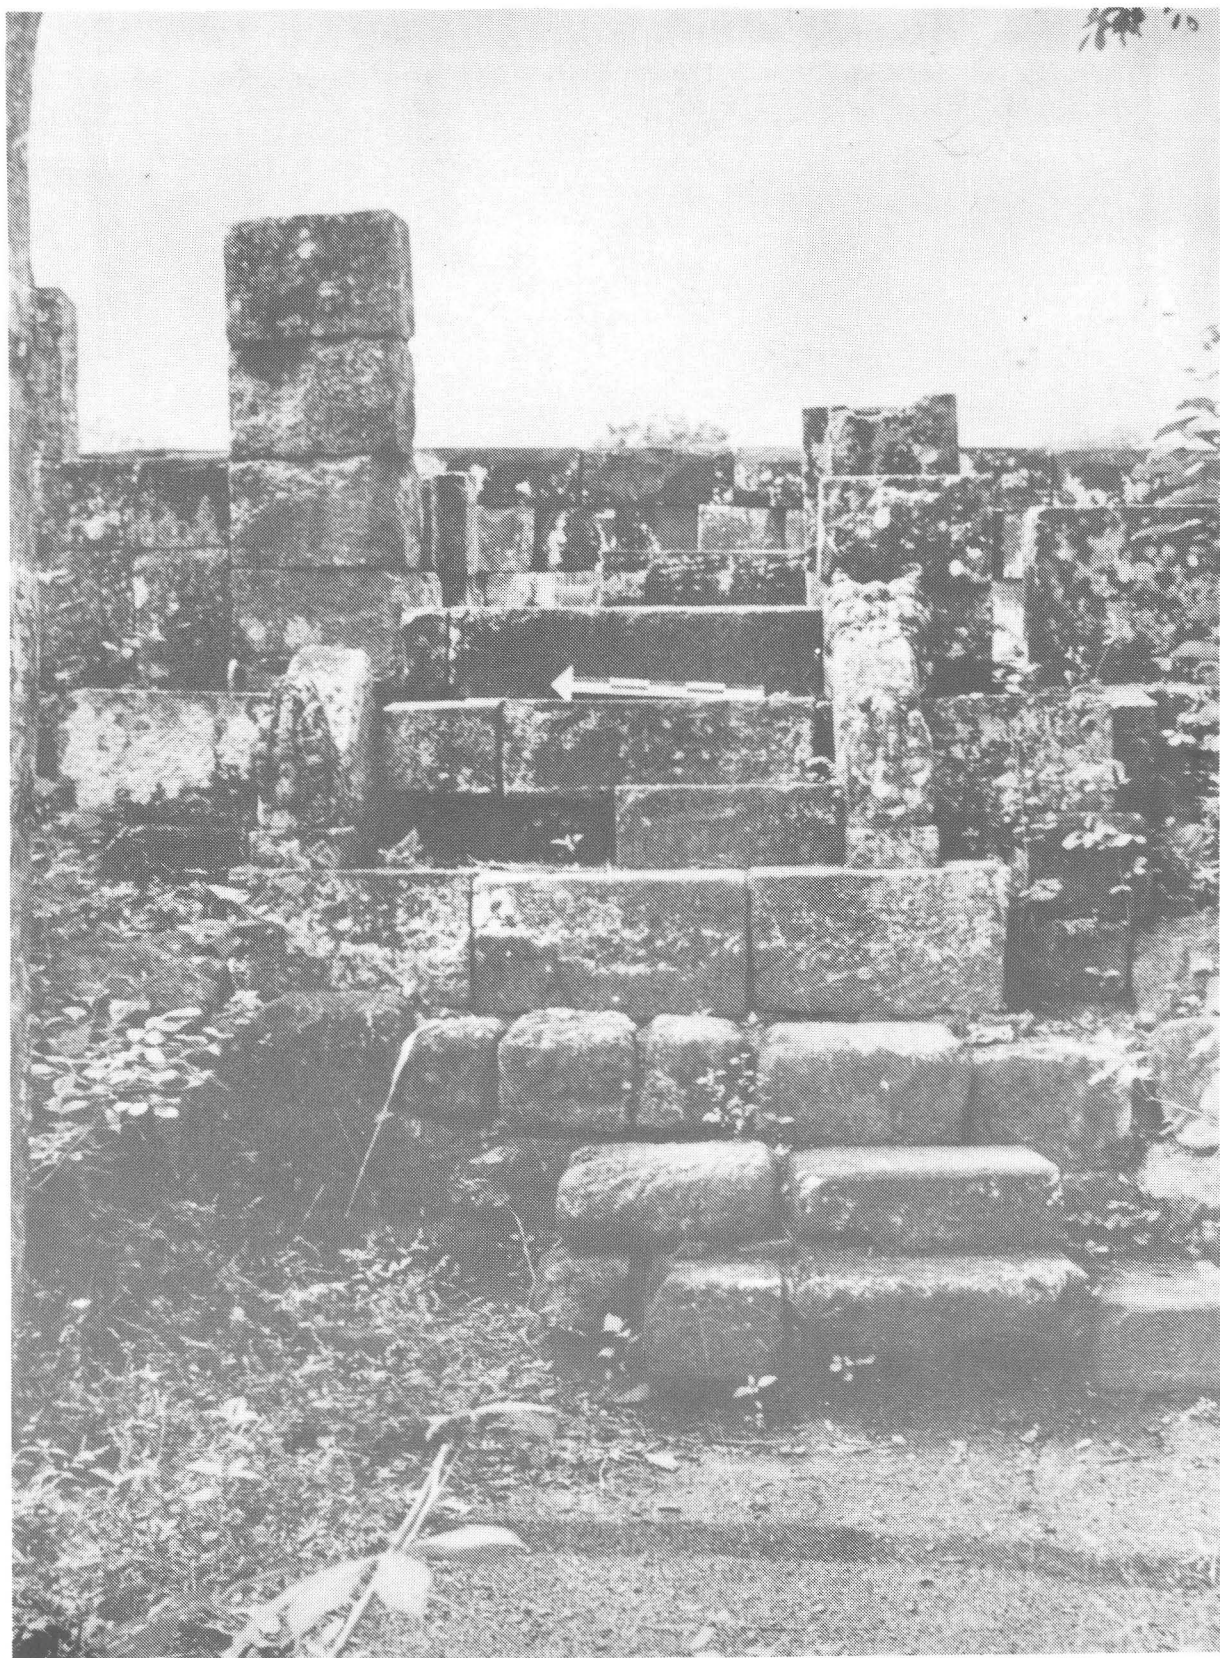
*Foto No. 3/KRB.*  
*Gapura sebelah Barat sebelum dipugar. (Sleman D.I. Yogyakarta).*
