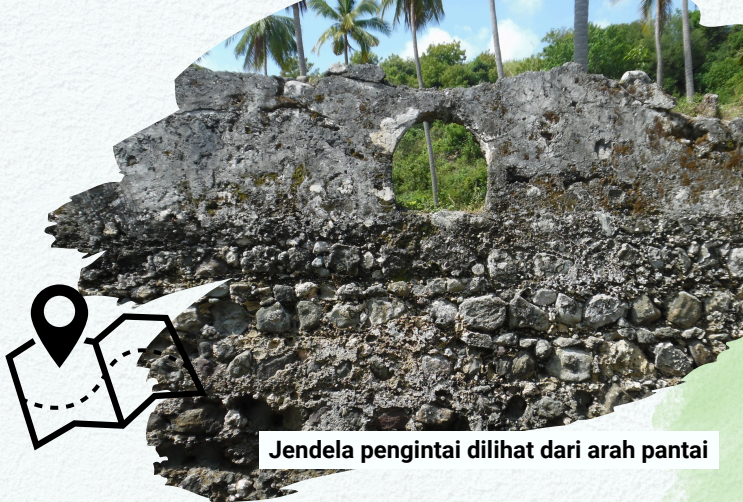
**Jendela pengintai dilihat dari arah pantai**

Struktur Benteng Kuta Lubuk berbentuk persegi panjang berukuran 94 meter x 31,50 meter. Tinggi dinding benteng dari permukaan tanah 3,5 meter dengan ketebalan total 2 meter. Denah struktur yang ada saat ini berbentuk huruf U terbalik, yang melintang dari arah tenggara ke arah barat laut, searah dengan garis pantai. Dinding benteng yang tersisa sekarang adalah dinding benteng sisi timur, sisi barat daya dan sedikit di sisi tenggara. Bangunan tersusun dari batu dengan ukuran batu yang bervariasi dan disusun satu persatu secara horizontal menggunakan perekat. Bahan penyusun utama struktur benteng Kuta Lubuk ini bukan hanya batu, di beberapa bagian nampak jelas adanya penggunaan bongkahan terumbu karang dan cangkang kerang yang diperoleh dari laut. Pada beberapa bagian terlihat dinding benteng dilapisi plester yang bahannya sama dengan perekat batu-batu benteng. Pada struktur yang melintang searah dengan garis pantai masih terlihat tiga buah jendela berbentuk tapal kuda. Diduga masih ada jendela lainnya tetapi sudah tidak nampak karena runtuhnya sebagian dinding. Karena menghadap langsung ke arah laut, maka diduga fungsi jendela ini dahulu adalah untuk mengintai atau sebagai tempat meletakkan laras meriam.

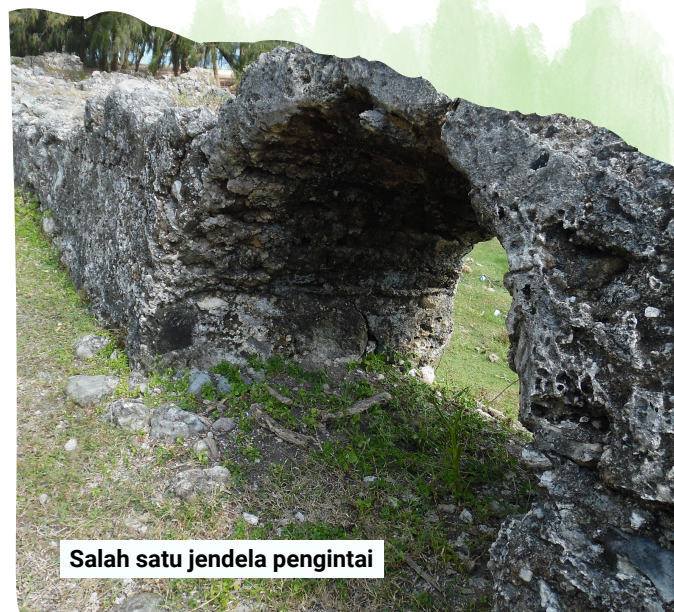
**Salah satu jendela pengintai**

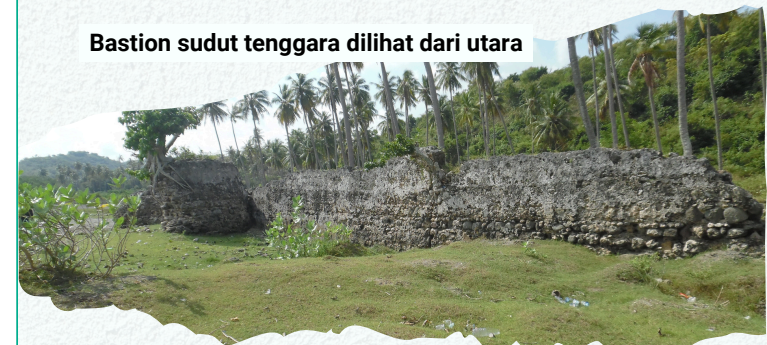
**Bastion sudut tenggara dilihat dari utara**

Pada bagian sudut tenggara dan barat laut benteng masing-masing terdapat sebuah bastion berbentuk lingkaran yang dibuat menjorok keluar ke arah laut. Diameter bagian dalam bastion ini berukuran 8 meter. Pada saat struktur benteng ini ditemukan pertamakali tahun 1910 oleh tim survey Belanda, pada bastion sudut barat laut masih nampak tiga buah jendela berbentuk tapal kuda di dindingnya. Sementara itu pada dinding bastion sudut tenggara dilengkapi dengan tiga buah jendela besar dan dua buah jendela kecil, namun sekarang semuanya sudah tidak nampak lagi karena dindingnya runtuh. Selain dinding benteng yang dilengkapi dengan bentuk bastion, saat ini tidak dijumpai bangunan lain. Penampang lintang dinding benteng yang masih dijumpai saat ini berbentuk dua buah undak dengan ketebalan 1 meter. Undak pertama merupakan dinding benteng bagian dalam, bagian atas undak pertama berbentuk selasar selebar 1 meter yang berfungsi untuk kemudahan bergerak orang di atas dinding benteng. Dinding benteng undak kedua memiliki ketebalan 1 meter dengan tinggi 3,50 meter dari permukaan tanah bagian luar benteng saat ini.

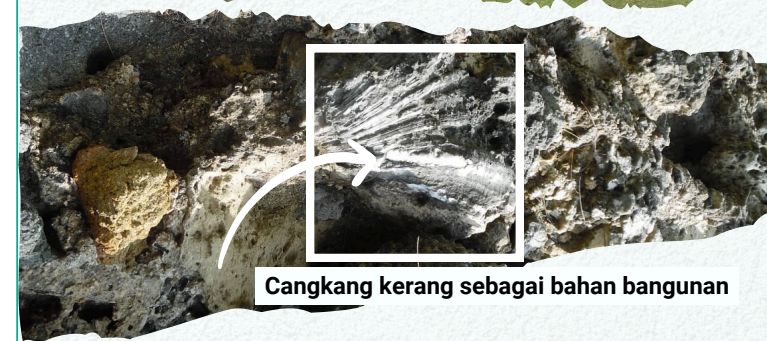
**Cangkang kerang sebagai bahan bangunan**
