# **10 Tahun Pelestarian Candi Borobudur**

## **10 Tahun Pelestarian Candi Borobudur 2007-2017**

Balai Konservasi Borobudur

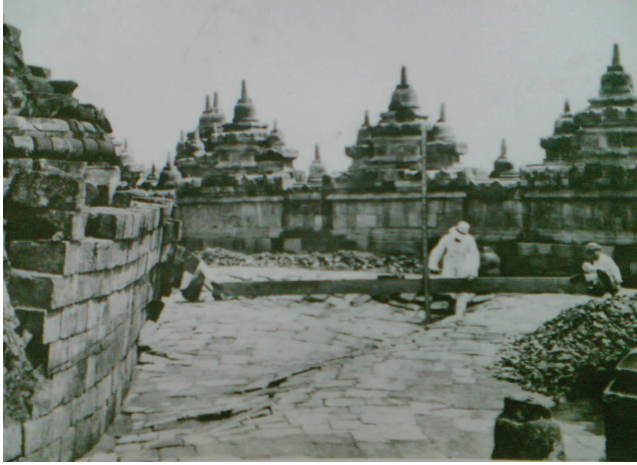
Foto 1. Proses restorasi I candi Borobudur (dok: Rep van Erp).

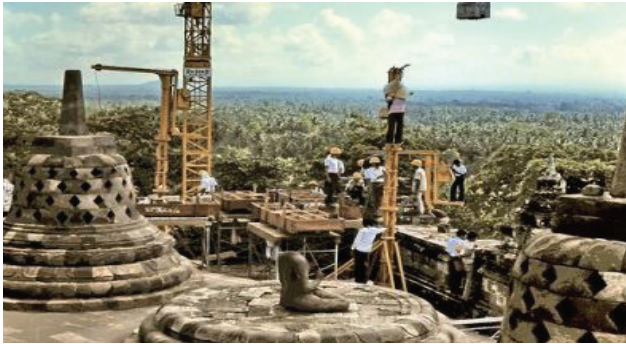
Foto 2. Pemugaran II (1973-1983) pada struktur Candi Borobudur (dok: proyek pemugaran Borobudur).

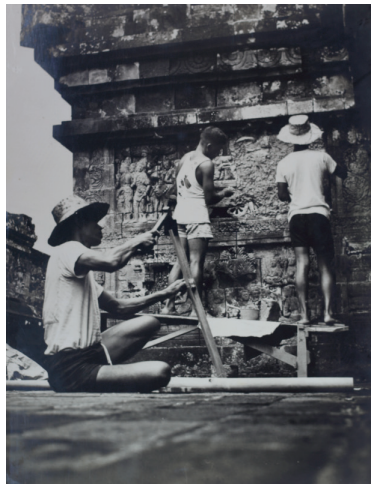
Foto 3. Pengujian AC 322 yang dicampur dengan lempung (dok:proyek pemugaran Borobudur)

Untuk pemberantasan lumut *Hyvar X* dan *Karmex* merupakan bahan kimia yang paling cocok. Berdasarkan pengujian-pengujian yang telah dilakukan, mulai saat itu perawatan batuan Candi Borobudur menggunakan *Hyvar X* untuk pemberantasan lumut dan AC 322 untuk menghilangkan lichen. Bahan tersebut disimpulkan aman dan dapat digunakan.

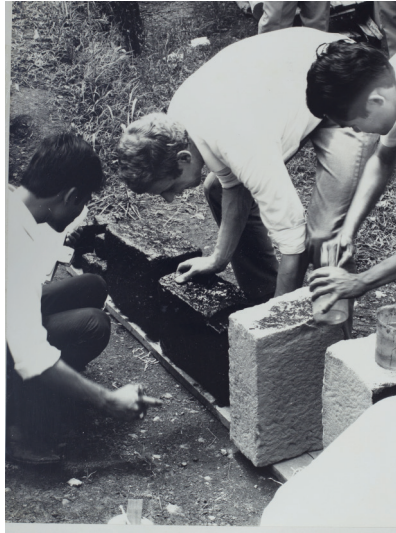
juga dilakukan pengujian bahan bahan pelapis. Bahan pelapis dipakai untuk melapisi batu layer B. Bahan yang diuji antara lain *Araldite Tar*, *Achmex*, *Prachal*, *Epasfill*. Dalam pengujian disimpulkan bahwa bahan yang paling baik adalah Araldite Tar.

Foto 4. Pengujian bahan pelapis (dok: proyek pemugaran Borobudur).

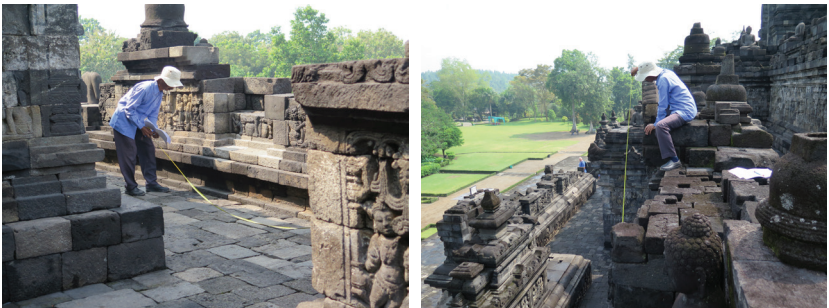
Pengukuran kembali/survey ulang, dokumentasi, pencatatan data dan pemasangan papan larangan masuk ke tempat pembongkaran merupakan pekerjaan awal. Dokumentasi dilakukan pada pagar langkan yang akan dibongkar. Dokumentasi juga berguna sebagai acuan untuk mengevaluasi pekerjaan yang dilakukan. Dokumentasi data ini meliputi pengecekan kembali lokasi bocoran, pengukuran, penggambaran dan pemotretan. Dengan dokumentasi yang baik diharapkan sebelum, selama, dan sesudah pekerjaan dilaksanakan struktur bangunan tidak akan berubah dari bentuk maupun posisinya aslinya.

Foto 5,6. Pengukuran/survey ulang lokasi yang akan dibongkar (dok: BK Borobudur).

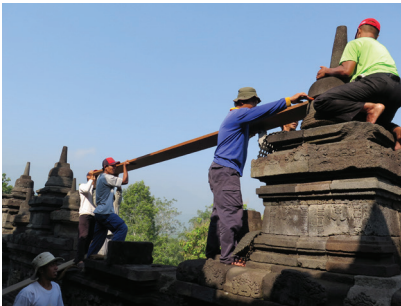
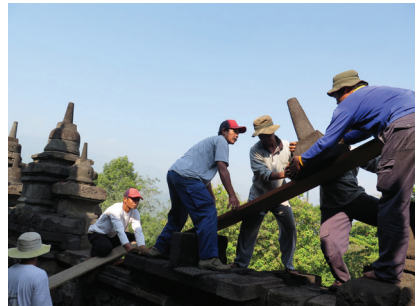
Foto 9, 10. Pembongkaran relung bagian teratas, berupa stupa atas relung pagar langkan (dok: BK Borobudur).

Pembongkaran awal dilakukan dengan menurunkan bagian tertinggi dari pagar langkan, yaitu stupa pagar langkan sampai batas alas stupa pagar langkan. Hal ini dilakukan mengingat ketinggian untuk memasang perancah dan tenda tidak memungkinkan untuk mencapai ketinggian stupa pagar langkan tersebut. Stupa pagar langkan satu persatu diturunkan dengan hati-hati menggunakan papan panjang  $\pm 4\text{m}$ , dengan menggeser stupa secara pelan-pelan mengikuti kemiringan papan yang sudah diposisikan sedemikian rupa, pekerjaan seperti itu dilakukan sampai pada batas dudukan stupa pagar langkan atau sampai batas penutup relung stupa pagar langkan.

Sebelum diturunkan stupa tersebut diberi tanda dengan pahat pada bagian bawah stupa, supaya satu stupa dengan yang lain tidak salah posisi, demikian juga dilakukan pada alas stupa. Stupa-stupa dan dudukan stupa kemudian di tempatkan pada tempat yang sudah ditentukan sebelumnya dan dibersihkan. Setelah perkiraan ketinggian untuk pemasangan perancah dan tenda tercapai langkah selanjutnya dengan pemasangan perancah dan tenda kerja.

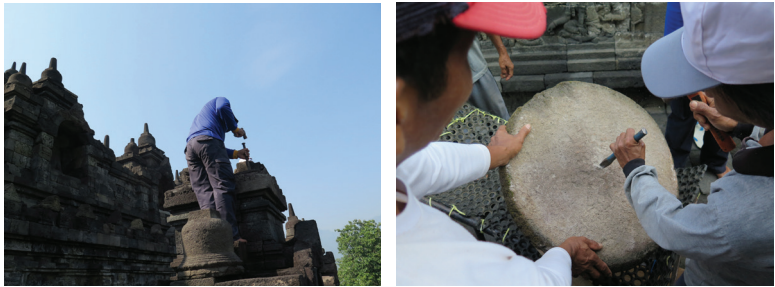
Foto 11,12. Penandaan stupa relung agar tidak tertukar dan dapat dipasangkan ke tempat semula (dok: BK Borobudur).

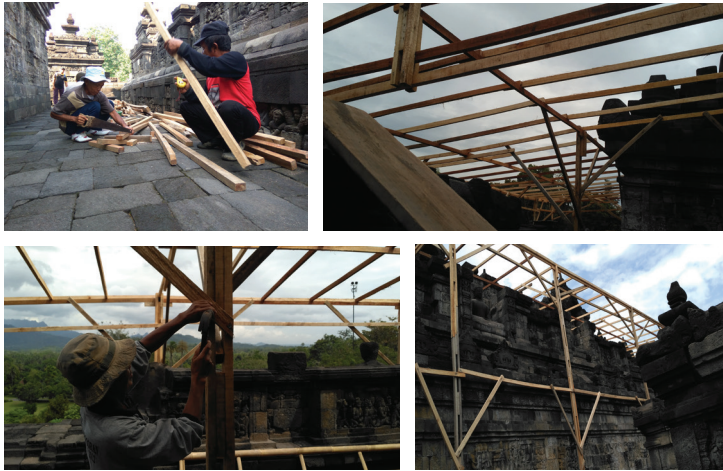
Pemasangan perancah dan tenda diperlukan untuk mempermudah dalam tahap pembongkaran batu pagar langkan. Perancah akan memudahkan para pekerja untuk naik pada struktur pagar langkan dan memperkecil resiko kecelakaan pekerja maupun kerusakan batu candi. Sementara tenda berfungsi sebagai peneduh agar pada tahap aplikasi pemasangan lapisan kedap air dapat berjalan dengan baik, sehingga bahan yang diaplikasikan dapat berfungsi secara maksimal dan terhindar dari matahari langsung dan air hujan. Perancah menggunakan bahan yang tidak merusak batu candi yaitu dari kayu dan atau logam yang menggunakan pelapis karet.

Foto 13-16. Pemasangan perancah yang terbuat dari kayu(dok: BK Borobudur).

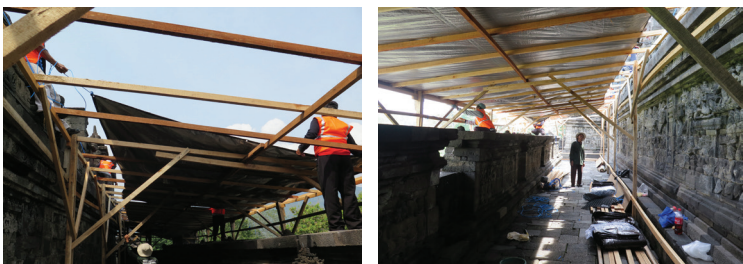
Perancah dibuat dengan menyusun kayu-kayu menyerupai rangka rumah. Perancah didirikan pada lokasi dimana pembongkaran akan dilakukan. Sisi depan perancah disusun/ didirikan dari lantai bawah sampai ketinggian pagar langkan yang akan dibongkar, sedang sisi satunya (belakang) didirikan pada lantai satu tingkat diatasnya. Dari kaki-kaki yang sudah berdiri kemudian dihubungkan satu sama lain hingga membentuk rangka dan diberi penyiku agar tidak goyah/goyang. Di atas Rangka yang sudah berdiri disusun balok-balok kayu (usuk) sebagai dudukan dari tenda. Setelah tersusun tenda kemudian dipasang pada tempatnya.

Foto 17, 18. Pemasangan tenda atau terpal sebagai pelindung dari sinar matahari langsung (dok: BK Borobudur).

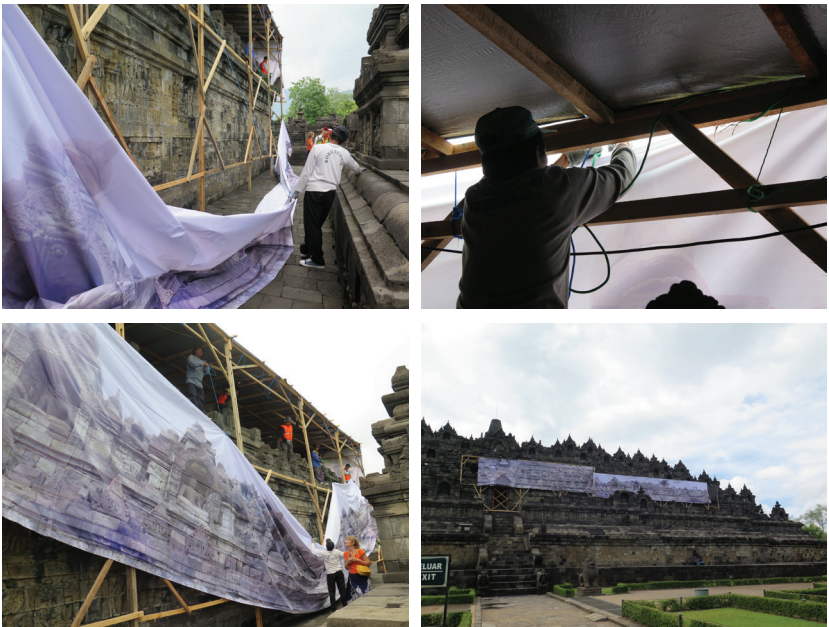
Pemasangan *cover* penutup dapat berupa gambar foto pagar langkan yang sedang dibongkar ataupun *paranet* berwarna hitam. Pemasangan *cover* ini bertujuan untuk kamuflase bahwa tempat tersebut ada pekerjaan pembongkaran dan tidak terlihat oleh pengunjung Candi Borobudur dari halaman candi. Pemasangan dilakukan pada perancah yang dipasang sehingga tidak hanya kamuflase pekerjaan pembongkaran, tetapi juga menutup perancah dari luar, sehingga bila dilihat dari halaman candi seolah-olah tidak terkesan kumuh.

Foto 19-22. Pemasangan *cover* kamuflase pada lokasi pembongkaran kebocoran (dok: BK Borobudur).

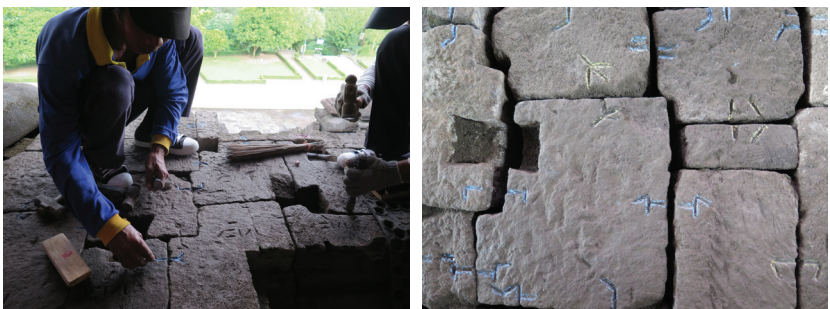
Tanda batu yang dibuat khusus untuk “kuncian”, diberikan pada bagian bawah batu ataupun pada samping batu dengan batu disebelah kanan atau kiri yang tidak dibongkar. Tanda-tanda yang diberikan sedemikian rupa, sehingga antara batu yang satu dengan yang lain ditandai dengan tanda yang berbeda.

Foto 23, 24. Penandaan batu sebelum dibongkar (dok: BK Borobudur).

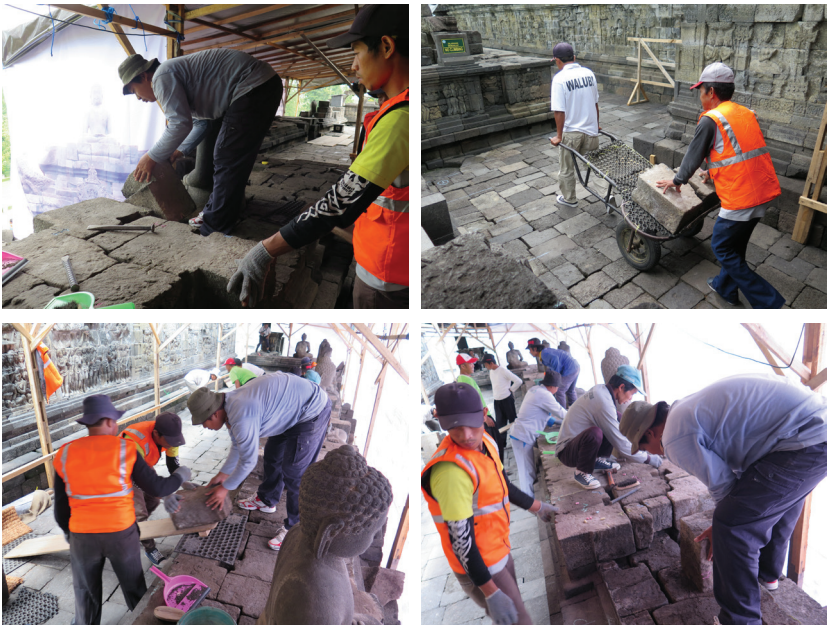
Batu yang sudah diberi tanda kemudian diturunkan menggunakan papan dan dibersihkan. Pembongkaran dilakukan secara bertahap, layer demi layer, satu layer selesai diberi tanda kemudian dibongkar. Layer berikutnya dibersihkan dari debu dan kotoran kemudian diberi tanda dan dibongkar/diturunkan. Pekerjaan seperti itu berulang sampai layer B terlihat. Batu-batu bongkaran diturunkan kemudian ditempatkan di lokasi yang tidak jauh dari lokasi pembongkaran dengan ditata serapi mungkin, batu pada lapisan atas diletakkan pada lapisan bawah, dengan kata lain batu yang dibongkar pertama menjadi batu lapisan paling bawah pada pembongkaran selanjutnya, sehingga akan memudahkan pekerja pada saat pemasangan kembali.

Foto 25-28. Proses pembongkaran stuktur pagar langkan (dok: BK Borobudur).

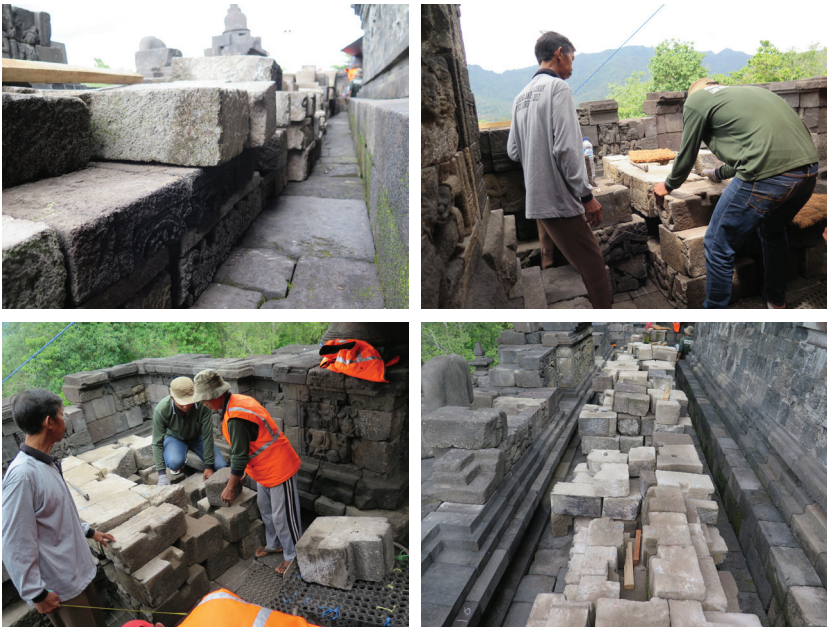
Untuk meringkas tempat, penyusunan batu bongkaran dilakukan dengan cara disusun sesuai dengan layer yang sama, sehingga batu antar layer (beda layer) tidak akan tercampur, misal pembongkaran pada layer 5 dengan panjang bongkaran 10 meter, yaitu dengan menyusun batu bongkaran dengan panjang 2 meter disusun sebanyak 5 susun/lapis, begitu seterusnya. Dengan cara seperti itu dapat meringkas tempat, andaikata sampai 10 layer kita hanya membutuhkan tempat 20 meter.

Foto 29-32. Situasi penampungan batu bongkaran (dok: BK Borobudur).

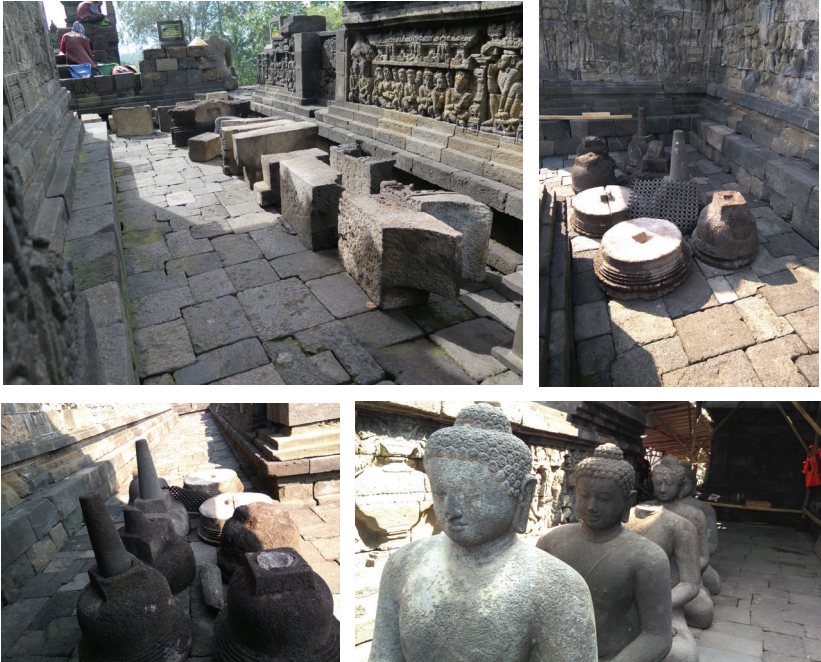
relung ditata satu persatu, bagian perbagian secara berurutan. Demikian juga dengan arca budha yang berada dalam relung-relung tersebut, satu persatu arca diturunkan dan ditempatkan di tempat penampungan pada lorong, dan diurutkan dari awal penurunan sampai arca yang terakhir diturunkan diberi angka/ tanda pada bawah arca budha.

Foto 33-36. Penampungan batu penyusun relung pagar langkan, stupa dan arca (dok: BK Borobudur).

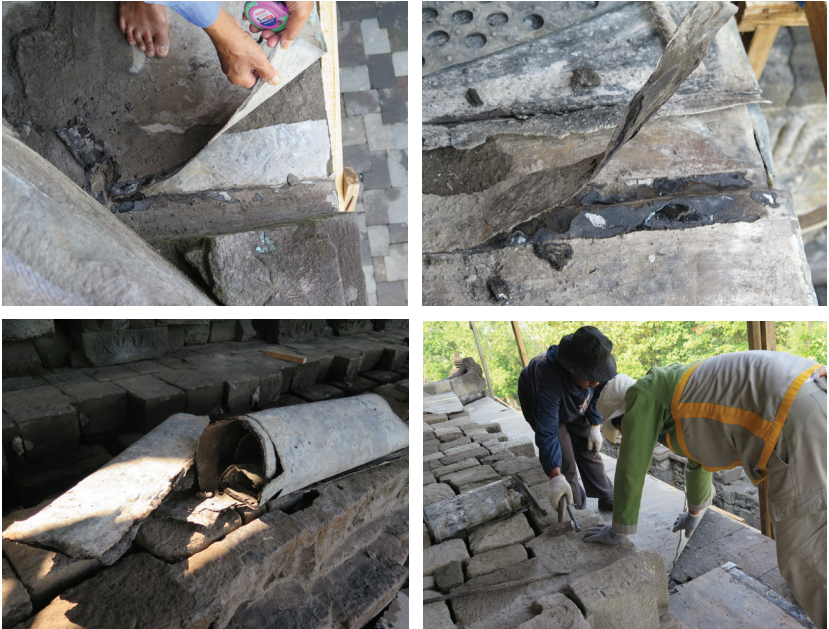
layer B yang bocor atau bisa juga dari timbal atau sambungan timbal yang tidak sempurna dalam aplikasi terdahulu.

Foto 37-40. Pembongkaran lapisan timbal (dok: BK Borobudur).

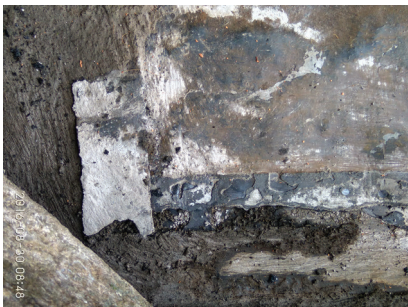
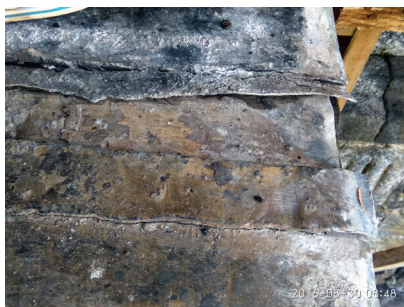
Dari pembongkaran-pembongkaran yang pernah dilakukan sebagian besar kebocoran adalah karena pemasangan timbal yang tidak sempurna, seperti timbal yang sengaja dilubangi ataupun pada sambungan timbal yang kurang sempurna, bisa juga karena aplikasi lapisan kedap air yang belum kering sempurna sudah dilanjutkan tahap berikutnya. Timbal yang terlihat kemudian dipotong-potong dengan pahat  $\pm$  2 meteran, kemudian masing-masing potongan dilipat/digulung dan diangkat, nantinya akan digantikan dengan *lead* baru.

Foto 40, 41. Kondisi sambungan timbal yang berada pada dasar pagar langkan (dok: BK Borobudur).

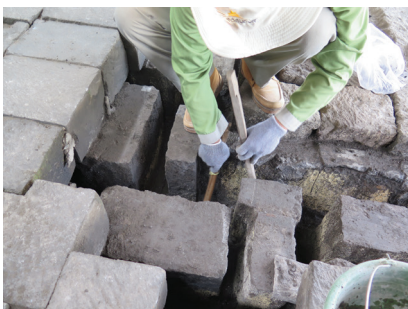
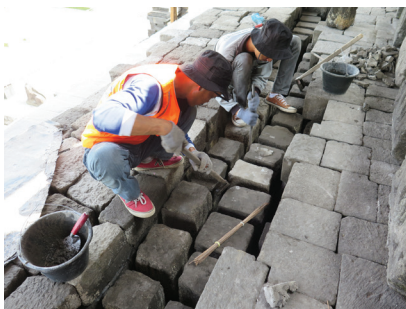
Foto 42, 43. Pembersihan saluran drainase bawah lantai kemudian dilakukan penutupan nat-natnya dengan mortar (dok: BK Borobudur).

Perbaikan dilakukan pada dinding dasar pagar langkan yang berhubungan langsung dengan saluran drainase pada bawah lantai. Perbaikan dilakukan dengan membongkar lapisan batu permukaan lantai sebanyak dua blok batu dari pagar langkan bagian dalam, setelah terbuka saluran drainase sepanjang dasar pagar langkan dibersihkan dari debu dan kotoran.

Selanjutnya nat-nat pada dinding dasar pagar langkan dan pada pinggiran saluran drainase dilapisi dengan *mortar* (campuran bahan *Araldite Tar* dengan pasir), pada nat-nat dasar pagar

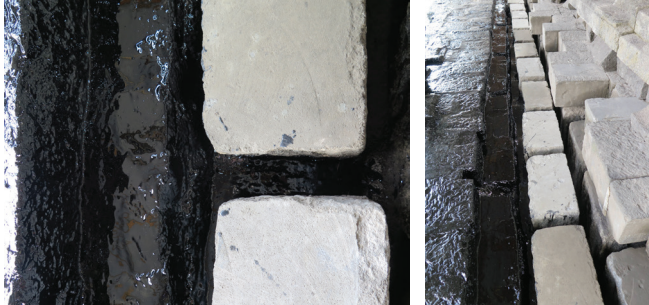
langkan dilapisi *mortar* sampai merata dan rapat. Setelah lapisan mortar kering selanjutnya dinding dasar dan pinggiran saluran drainase dilapisi dengan *Araldite Tar*, pengolesan ini berulang hingga didapatkan lapisan yang merata dan kering. Hal ini bertujuan agar air dari saluran drainase tidak dapat merembes pada dinding dasar pagar langkan dan layer B.

Foto 44, 45. Saluran drainase bawah lantai yang sudah dilakukan pelapisan kedap air (dok: BK Borobudur).

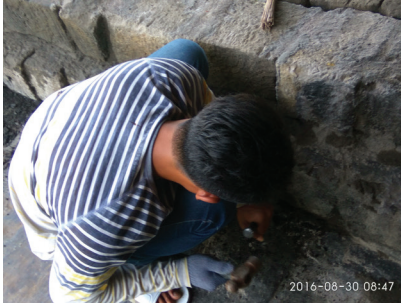
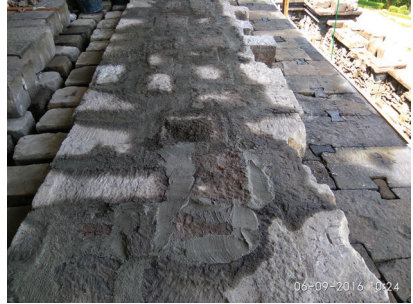
Foto 46, 47. Perbaikan layer B, dengan mengisi nat-nat dan rongga-rongga layer B dengan mortar (dok: BK Borobudur).

Perbaikan lapisan kedap air layer B dilakukan dengan pemasangan batu-batu layer B secara benar dan rapat dan selanjutnya dilapisi dengan bahan kedap air. Bahan kedap air yang digunakan adalah *Araldite Tar*. Layer B yang terlihat kemudian diteliti kembali dengan detail pada bagian-bagian yang dianggap mengalami kebocoran, pada bagian-bagian ini kemudian dibersihkan dari debu dan kotoran, bila pada layer B masih ada rongga-rongga besar, rongga tersebut ditutup dengan batu. Campuran bahan kedap air dengan pasir (*mortar*) digunakan untuk mengisi bagian nat-nat layer B yang masih longgar, selain pada nat-nat layer B, pengisian *mortar* bertujuan untuk menutup lubang-lubang yang masih ada pada lapisan layer B. Pengisian *mortar* dilakukan sampai *mortar* benar-benar kering, setelah pengisian selesai kemudian seluruh lapisan layer

B diolesi dengan *Araldite Tar* sampai seluruh permukaan tertutup sempurna dengan *Araldite Tar*. Pengolesan pada bagian layer B ini dilakukan sebanyak tiga kali pengolesan. Pelapisan di tunggu sampai benar-benar kering sempurna baru kemudian dilakukan pengolesan kembali.

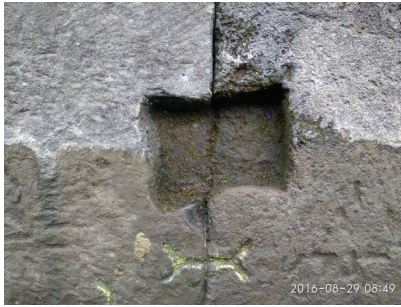
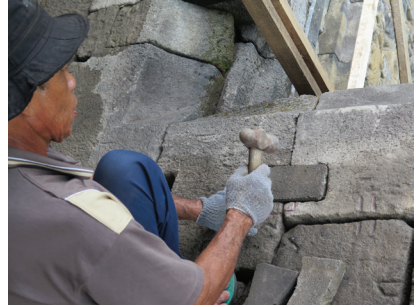
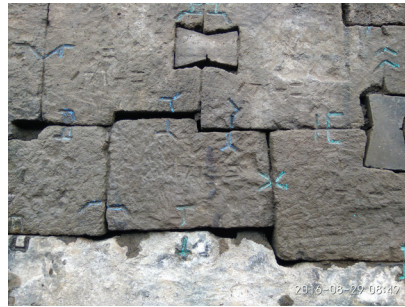
Foto 48, 49. Pembuatan batu kunci ekor burung“ pada dasar pagar langkan(dok: BK Borobudur).

Sebelum pemasangan timbal baru, pada lapisan bagian dasar pagar langkan dilakukan pembuatan batu kuncian dengan bentuk ekor burung, untuk memperkuat struktur dinding candi. Sambungan batu ini diukur dan dibuat satu persatu karena bentuk dan ukuran masing-masing sambungan berbeda satu dengan yang lain. Sambungan batu tersebut untuk memperkuat dan untuk mengikat antar batu. Setelah semua dibuat dan permukaan sudah rata, kemudian dibersihkan dari sisa-sisa pahatan dan debu selanjutnya dapat dilakukan pekerjaan pemasangan timbal baru.

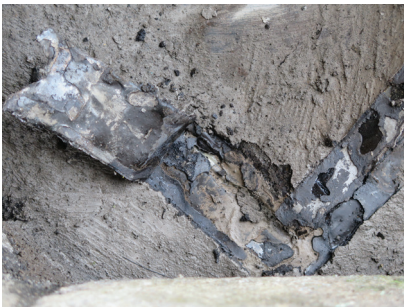
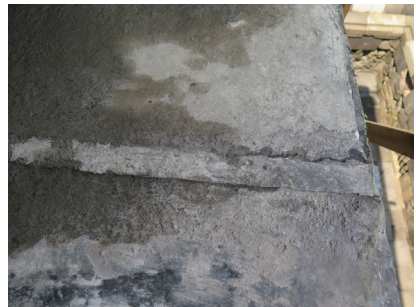
Lapisan timbal yang sudah terpasang sebelumnya umumnya tidak utuh dan tidak rapat. Timbal yang sebelumnya terpasang ada yang berlubang-lubang (sebagai pori-pori untuk penguapan) dan sambungan antar timahnya tidak sempurna, sistem patri yang kurang sempurna ada juga yang hanya ditumpangkan saja antar sambungan timahnya, sehingga pada saat perbaikan perlu untuk diganti.

Foto 52, 53. Kondisi sambungan timbal yang kelihatan basah (dok: BK Borobudur).

Penggantian timbal dilakukan dengan bahan lembaran timbal baru yang utuh, bila ada sambungan, cara menyambunginya dengan sistem klem, timbal dibentuk huruf “u” pada masing-

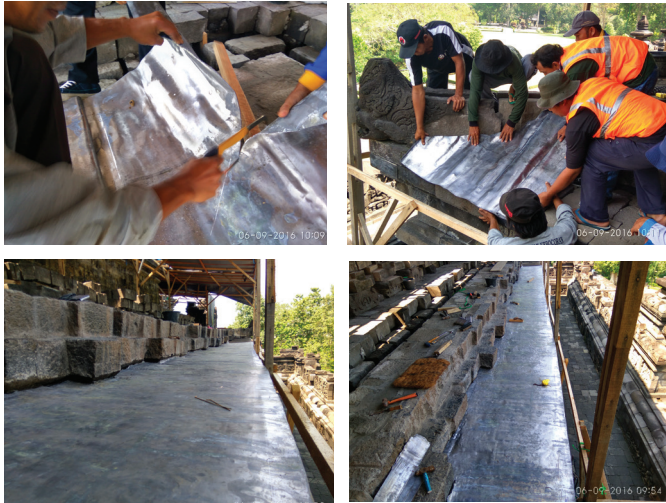
masing ujungnya kemudian disatukan dan ditempa, sehingga sambungan dapat menyatu sempurna.

Foto 54, 55. Pemasangan lapisan timbal baru (dok: BK Borobudur).

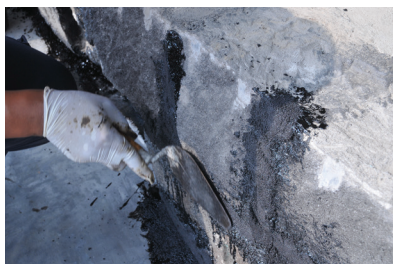
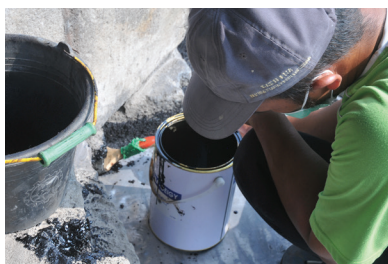
Foto 56-58. Aplikasi mortar pada lapisan timbal dalam dan layer B  
(dok: BK Borobudur).

Dengan sistem sambungan tersebut kualitas sambungannya terjamin dan dapat menghambat masuknya air ke dalam struktur pagar langkan Candi Borobudur. Setelah timbal terpasang bagian yang berbatasan dengan layer B kemudian dilapisi dengan mortar. Pada bagian tengah timbal yang kurang rata diberi mortar untuk meratakan permukaan timah. Timbal yang digunakan adalah timbal yang sudah teruji oleh laboratorium Balai Konservasi Borobudur, yaitu timbal dengan kualitas yang kuat dan lentur. Setelah itu, kemudian permukaan timbal dilapisi dengan *Araldite Tar* secara merata, pengolesan dilakukan berulang kali untuk mendapatkan lapisan kedap air yang sempurna.

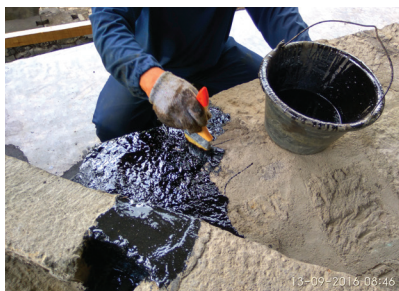
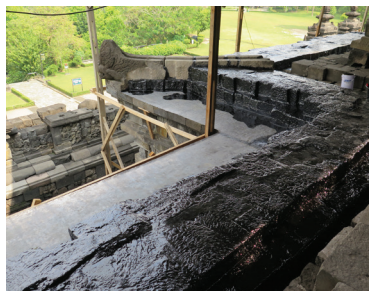
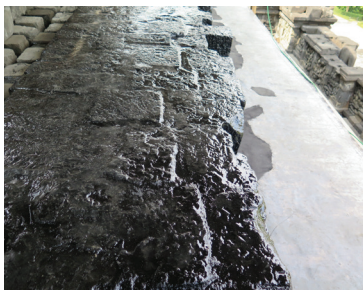
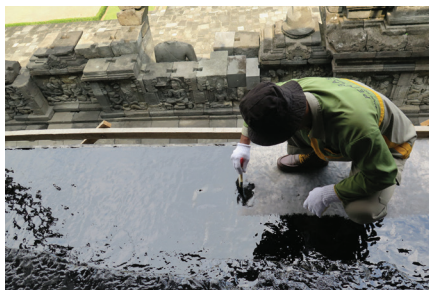
Foto 59-64. Pengolesan lapisan kedap air pada layer B dan lapisan timbal sebanyak 3 kali (dok: BK Borobudur).

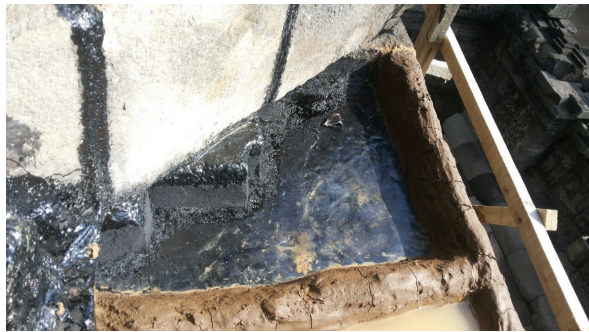
Foto 67, 68. Pengujian lapisan kedap air pada lapisan timbal depan layer B (dok: BK Borobudur).

Pada tempat tersebut kemudian digenangi air selama 24 jam, apabila masih dijumpai rembesan maka dilakukan penambalan dan pengolesan ulang pada tempat di atas kebocoran tersebut dan dilakukan pengujian kembali.

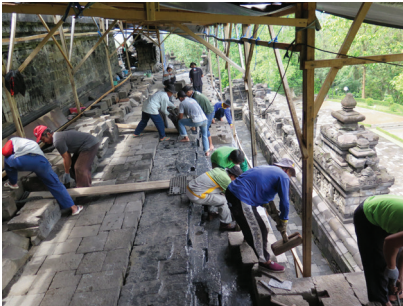
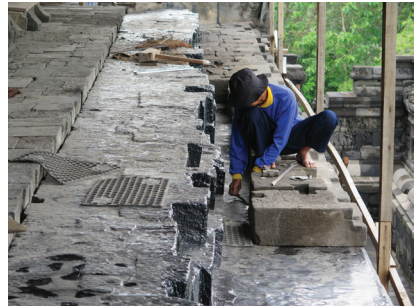
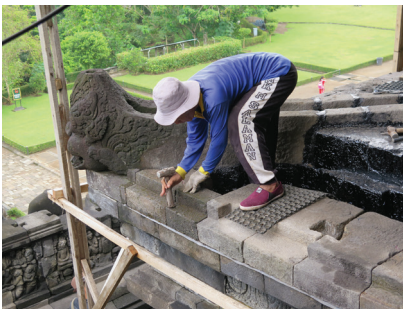
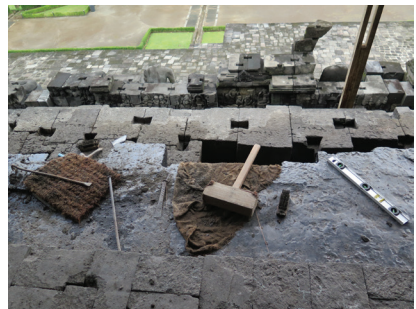
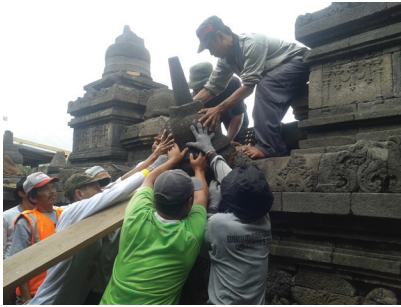
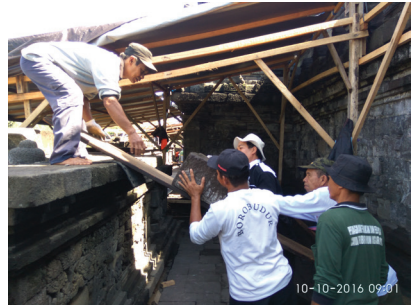
Foto 69-74. Penyusunan kembali patu penyusun pagar langkan (dok: BK Borobudur).

12. Pemasangan kembali batu-batu penyusun pagar langkan  
Setelah semua pengujian dilalukan dan tidak ditemukan kebocoran, yang berarti kegiatan perbaikan lapisan kedap air sempurna, selanjutnya dilakukan pemasangan kembali batu-batu penyusun struktur pagar langkan. Penyusunan struktur batu tersebut dilakukan secara seksama dan hati-hati dipasang kembali pada lokasi aslinya pada lokasi perbaikan. Untuk memastikan batu terpasang dengan sempurna pada posisi aslinya dilakukan pengukuran, pengecekan kode-kode dan posisi batu-batu sesuai dengan pada waktu pembongkaran dan registrasi. Pekerjaan pemasangan kembali tersebut selalu ada pemasangan batu yang kurang sempurna sehingga perlu ditambah dengan batu baru maupun ditata sedemikian rupa sehingga susunan batu dapat terpasang kembali sesuai dengan sebelumnya.

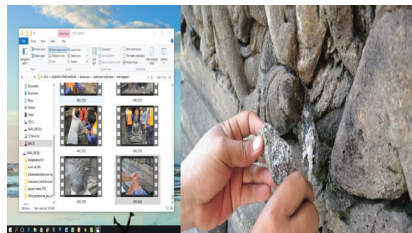
Foto 75-78. Perbaikan batu relief yang mengalami kerusakan “gempil” (dok: BK Borobudur).

Pada pekerjaan perbaikan/pengecekan layer B, pemasangan/ penggantian lapisan timah, pembongkaran maupun pemasangan kembali batu bongkaran, terkadang juga ditemui adanya batu yang mengalami retak, patah bahkan ada yang pecah. Untuk itu perlu pekerjaan lain seperti *restoring* maupun *filling* berkaitan dengan adanya hal tersebut. Dalam kegiatan ini dilakukan penyambungan batu yang gempil yaitu pada bagian berrelief, pada relief pagar langkan tampak dalam. Penyambungan dilakukan dengan bahan perekat epoxy. Pada bagian yang gempil diolesi dengan bahan epoxy perekat kemudian bagian tersebut disatukan hingga mengering sempurna yang kemudian di kamuflase.

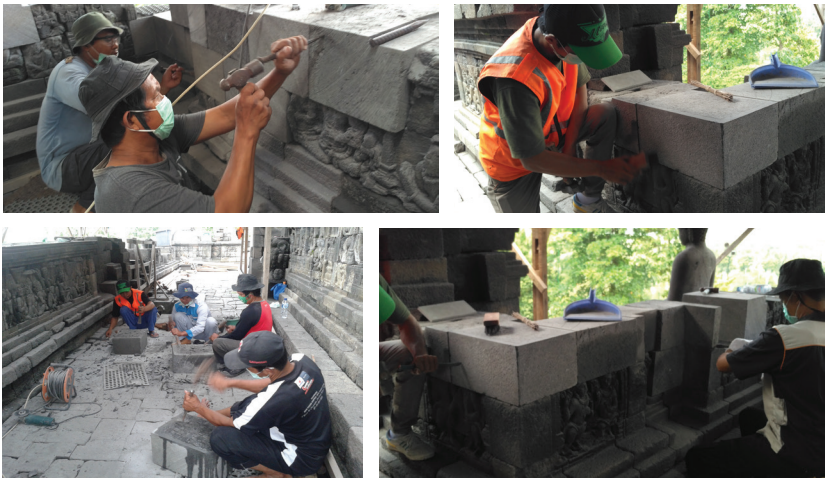
Penyempurnaan dilakukan dengan penambahan balok batu baru, hal ini dilakukan untuk memperkuat batu lama yang telah terpasang pada pagar langkan yang tidak lengkap, sehingga penambahan batu baru tersebut sebagai satu kesatuan pagar langkan yang utuh. Hal ini karena bila tidak dilakukan penambahan dikhawatirkan akan membahayakan struktur candi karena pengunjung dengan mudah dapat naik ke pagar langkan tersebut.

Foto 79-82. Perkuatan struktur pagar langkan dengan penambahan batu baru (dok: BK Borobudur)

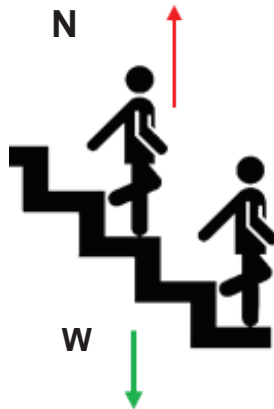
## 2. Analisa Keausan Batu pada Tangga ketika posisi pengunjung turun

Sudut yang dibentuk ketika orang berjalan pada lantai adalah horizontal diasumsikan sebesar  $38^\circ$ . Gaya gerak ( $F_2$ ) ketika kaki mengayun kebawah = 0, gaya tahan batu  $F_1$  sebesar  $2,14 \times 10^{10}$  newton. Koefisien gesek ( $\mu_k$ ) = 0,78

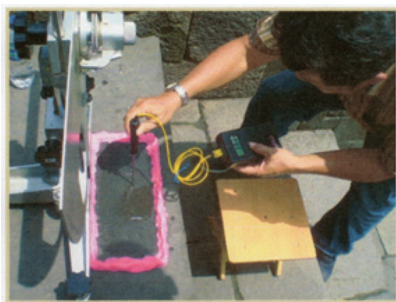
Gambar 2. Pengukuran nilai uji kekesatan permukaan dengan alat British Pendulum Tester (BPT)

Nilai kekesatan sebuah permukaan batu merupakan salah satu indikator yang bisa digunakan untuk mengetahui seberapa besar beban dan gesekan yang sudah terjadi pada suatu permukaan batu. Nilai kekesatan juga bisa menunjukkan gaya gesek yang terjadi pada sebuah permukaan batu. Dari besaran nilai kekesatan ini pula bisa diketahui seberapa licin sebuah permukaan batu ketika mengalami gesekan. Untuk mengetahui tingkat kekesatan batu lantai dan batu pada tangga Candi Borobudur dilakukan pengujian kekesatan permukaan permukaan menggunakan alat British Pendulum Tester (BPT).

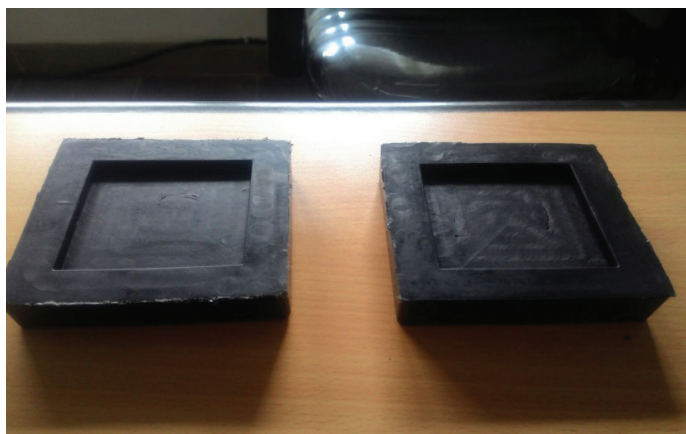
Formula bantalan karet yang digunakan sebagai pelindung kontak plat kaki rangka dengan batu tangga menggunakan bahan dari komposit karet NR/EPDM yang diperkuat dengan serat. Serat yang digunakan adalah serat alam (serat daun nanas /PALF dan serat gewang) dan serat sintetis (*fiberglass*).

Gambar 6. Bantalan karet

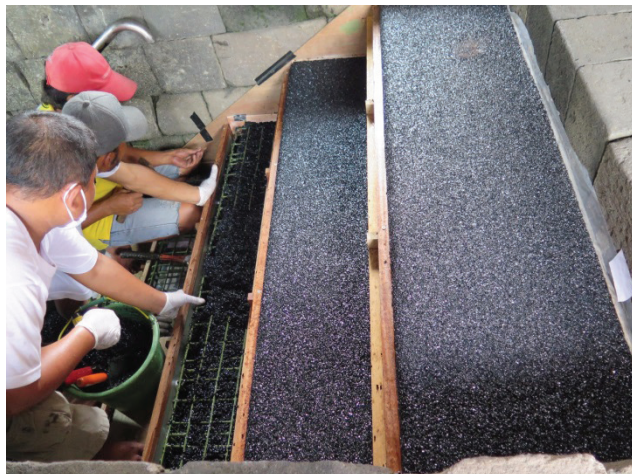
Gambar 12. Proses pembuatan model pelapis tangga candi  
(model dengan bahan karet granule)

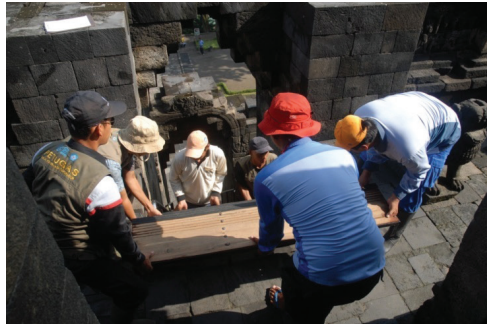
Gambar 13. Pemasangan pelapis tangga candi

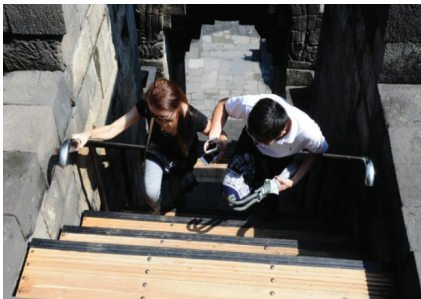
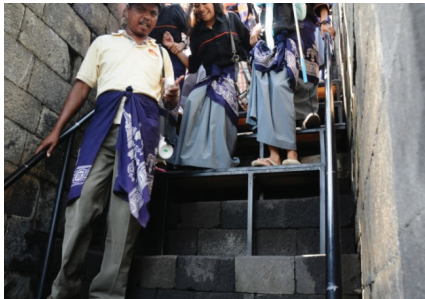
Gambar 14. Uji coba model pelapis tangga

Setelah model terpasang pada keempat sisi candi (timur, barat, selatan dan utara) kemudian dilakukan monitoring uji pelapisan tangga. Beberapa paramater yang dimonitoring antara lain pengukuran suhu dan tingkat kelembaban pada bagian rongga di antara konstruksi dan permukaan batu, karena pada bagian tersebut sangat dimungkinkan terjadinya tingkat kelembaban yang tinggi yang akan memicu tumbuhnya lumut dan mikroorganisme lainnya. Pengamatan juga dilakukan pada desain konstruksi yang terpasang untuk mengetahui tingkat kekuatan dan keawetan desain setelah mendapat perlakuan dan tekanan dari pengunjung yang naik. Pengamatan terhadap parameter kekuatan desain konstruksinya ini sangat penting karena faktor ini akan mempengaruhi kemungkinan kegagalan desain dari aspek lain seperti keamanan dan kenyamanan. Ukuran asli tangga Candi Borobudur yang cenderung tinggi dan curam juga merupakan satu kendala dalam pembuatan model di lapangan. Jika jarak rangka konstruksi diambil terlalu jauh akan menghasilkan tangga pelapis yang lebih tinggi dari dimensi asli tangga candi, hal ini akan berakibat pada ketidaknyamanan dan ketidakamanan ketika pengunjung menapak dan menaiki tangga tersebut. Pengambilan jarak dengan permukaan batunya harus dilakukan seminimal mungkin.

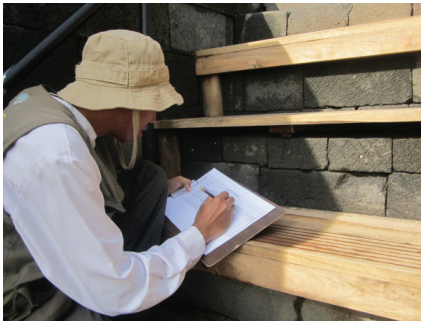
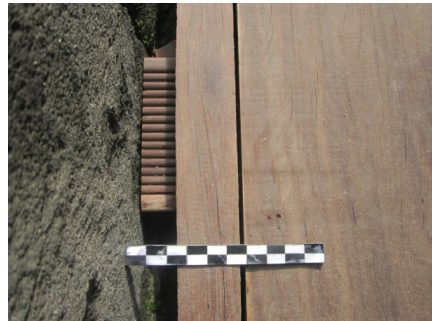
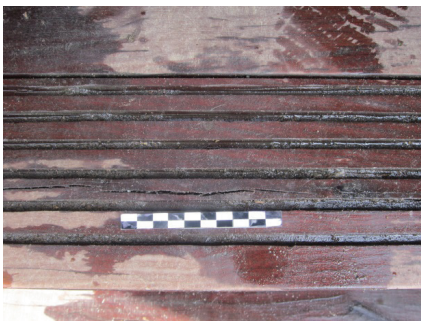
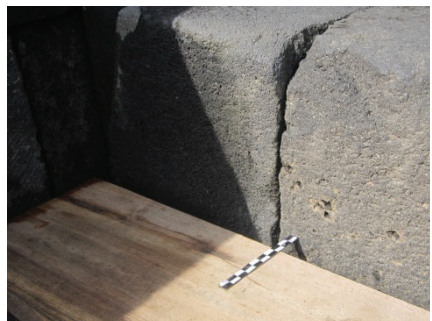
Setelah beberapa waktu hasil rancangan model pelapis tangga mulai memperlihatkan hasil. Ada beberapa konstruksi yang tidak kuat dan akhirnya rusak setelah mendapat tekanan beban dari pengunjung tapi ada juga model yang kuat dan dalam kondisi baik walaupun sudah mendapat perlakuan beban dan tekanan kaki pengunjung candi. Beberapa kondisi model hasil ujicoba dapat dilihat dari hasil monitoring tim teknis Balai Konservasi Borobudur.

Dari hasil monitoring terhadap keseluruhan model didapatkan rekapitulasi hasil monitoring dari aspek kelemahan, kelebihan masing-mas-

ing model. Parameter pengamatan dikelompokkan menjadi 6 aspek yaitu : keamanan konstruksi, keawetan konstruksi, ketahanan material, kemudahan dalam perawatan (*maintenance*),kemudahan pengerjaan dan visual estetika. Pengamatan terhadap beberapa parameter tersebut dinilai dalam skor, dengan skor maksimal adalah 5. Dari pengamatan terhadap empat model yang diujicobakan diperoleh hasil pengamatan sebagai berikut :

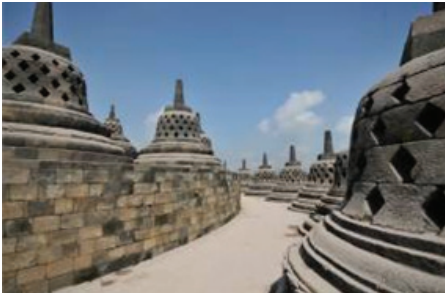
Kondisi lantai dan stupa teras yang diselimuti abu vulkanik pasca erupsi Gunung Merapi tanggal 26 Oktober 2010 (dok : BK Borobudur, 2010)

Gunung Merapi mengalami letusan dua kali pada tahun 2010, yaitu pada bulan Oktober dan bulan November. Letusan gunung api Merapi yang terjadi pada tanggal 26 Oktober 2010 merupakan letusan elusif (lelehan) dan membuat Candi Borobudur tertutup abu vulkanik dengan ketebalan kurang lebih 3 mm. Aktivitas erupsi tersebut menyebabkan daerah di sekitar Magelang diterpa hujan abu dan kerikil. Material terse-

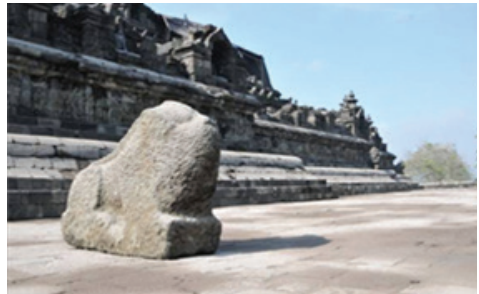
Kondisi selasar yang diselimuti abu vulkanik pasca erupsi Gunung Merapi tanggal 26 Oktober 2010 (dok : BK Borobudur, 2010)

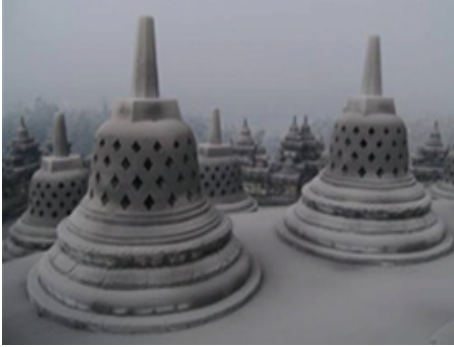
Kondisi stupa teras yang diselimuti abu vulkanik pasca erupsi Gunung Merapi tanggal 5 November 2010 (dok : BK Borobudur, 2010)

Gunung Merapi mengalami erupsi lagi pada tanggal 4 – 5 November 2010 dengan intensitas yang lebih tinggi. Ketebalan tutupan abu vulkanik pada permukaan candi mencapai 2-3 cm. Stupa induk, stupa teras, dan *plateau* tertutup abu vulkanik. Ketebalan tutupan abu vulkanik pada stupa teras dan *plateau* mencapai 0,5-2,5 cm sampai menutupi semua nat-nat pada lantai. Dinding relief yang berada pada dinding dan pagar langkan relatif tidak tertutup pasir dan abu. Lantai lorong I-IV kondisinya juga tertutup pasir dan abu vulkanik dengan ketebalan 0,5-2,5 cm, tetapi tidak semua nat-nat batunya tertutup, dikarenakan lebar nat batu pada lantai lorong lebih besar dibandingkan pada lantai stupa teras. Pada bagian atas pagar langkan khususnya pada bagian relung arca dan kemuncak pagar langkan juga tertutup abu vulkanik dengan ketebalan 0,2-1 cm (Sutopo dan Setyawan, 2011).

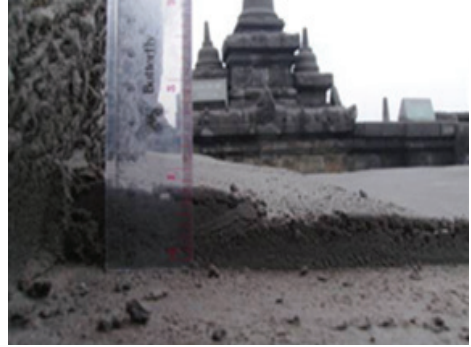
Kondisi lantai stupa teras yang tertutup abu vulkanik dengan ketebalan mencapai 2 cm pasca erupsi Gunung Merapi tanggal 5 November 2010 (dok : BK Borobudur, 2010)

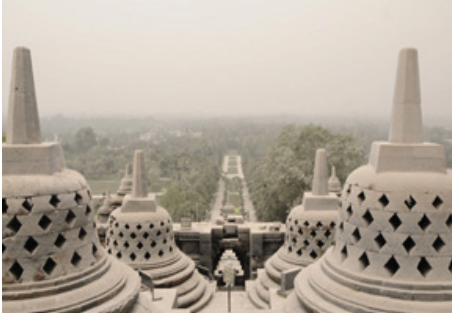
Kondisi stupa teras yang diselimuti abu vulkanik pasca erupsi Gunung Kelud tanggal 14 Februari 2014 (dok : BK Borobudur, 2014)

Kondisi Candi Borobudur secara umum diselimuti abu vulkanik dengan ketebalan mencapai 0,5 cm setelah erupsi Gunung Kelud tanggal 13 Februari 2014. Ketebalan tutupan abu vulkanik berbeda-beda pada tiap bagian candi. Bagian yang banyak tertutupi abu vulkanik terutama pada bagian horizontal candi yang langsung berhadapan dengan langit, sedangkan pada bagian vertikal, tutupan abu vulkanik cenderung lebih tipis daripada bagian horizontal. Kondisi stupa induk, stupa teras, dan *plateau* secara umum tertutup abu vulkanik. Lantai stupa teras dan *plateau* pada bagian *arupadhatu* Candi Borobudur juga tertutup abu vulkanik dengan ketebalan mencapai 0,5 cm, namun demikian nat-nat antar batunya masih terlihat dan belum tertutup abu vulkanik. Relief yang berada pada dinding dan pagar langkan relatif tidak tertutup abu vulkanik.

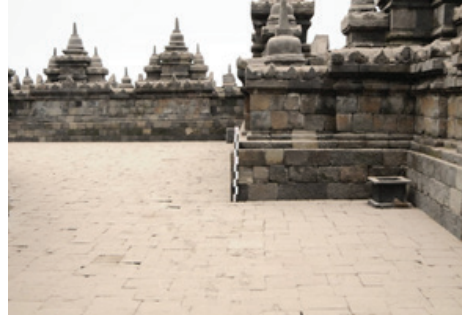
Kondisi lantai plateau yang tertutup abu vulkanik pasca erupsi Gunung Kelud tanggal 14 Februari 2014 (dok : BK Borobudur, 2014)

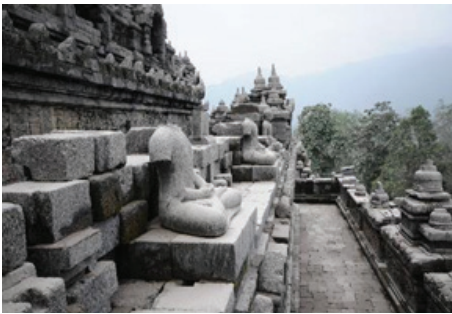
Kondisi arca Buddha tanpa relung yang tertutup abu vulkanik pasca erupsi Gunung Kelud tanggal 14 Februari 2014 (dok : BK Borobudur, 2014)

Kondisi serupa juga terjadi pada Arca Buddha di Candi Borobudur. Material abu vulkanik menutupi Arca Buddha yang tidak mempunyai relung dengan ketebalan mencapai 0,2 cm. Sedangkan Arca Buddha yang berada dalam relung tidak terlalu

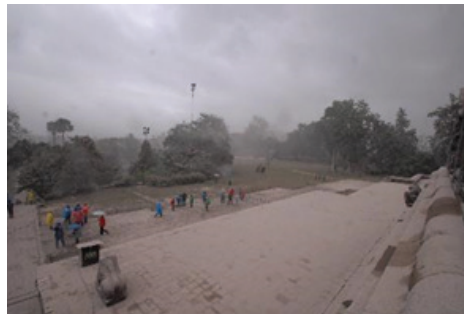
Kondisi selasar dan kaki pagar langkan lorong I pasca erupsi Gunung Kelud tanggal 14 Februari 2014 (dok : BK Borobudur, 2014)

Abu vulkanik pada Arca Buddha yang berada dalam relung berasal dari rembesan air dari bagian atas relung yang membawa endapan abu vulkanik (BK Borobudur, 2014). Kondisi selasar dan undag Candi Borobudur juga tertutup pasir dan abu vulkanik dengan ketebalan mencapai 0,5 cm

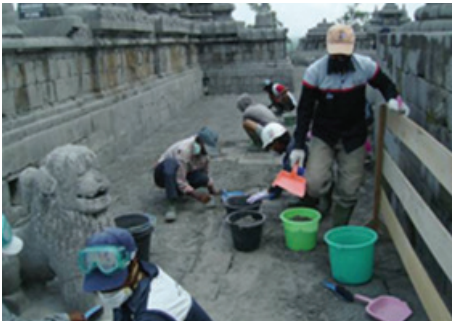
Pembersihan kering pada plateau setelah erupsi Gunung Merapi tanggal 5 November 2010. (dok : BK Borobudur, 2010)

Langkah pertama yang dilakukan adalah pembersihan abu vulkanik dari permukaan batu dengan metode kering dan teknik yang sederhana. Batu dibersihkan secara manual dengan mengumpulkan setiap bagian dari abu vulkanik dalam sebuah ember. Kemudian abu vulkanik tersebut dimasukkan dalam karung dan dikumpulkan dalam suatu tempat. Dari setiap stupa teras terkumpul sekitar 10 ember abu vulkanik atau setara dengan 120 liter. Abu vulkanik yang terkumpul dari seluruh permukaan batu Candi Borobudur sampai berakhirnya pekerjaan tanggap darurat akibat letusan Gunung Merapi tersebut adalah  $57,8 \text{ m}^3$ .

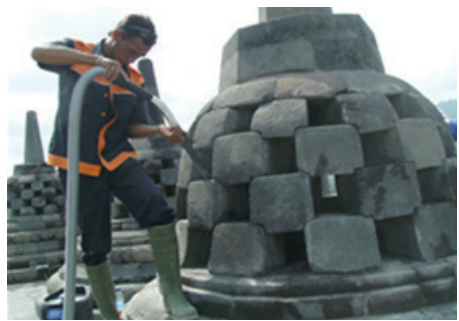
Pembersihan kering menggunakan vacuum cleaner pada stupa teras setelah erupsi Gunung Merapi tanggal 5 November 2010. (dok : BK Borobudur, 2010)

Sementara itu yang juga dilaksanakan pada saat pembersihan kering adalah digunakannya penyedot debu (*vacuum cleaner*). Alat ini dinilai efektif karena dapat menyedot abu hingga pada pori-pori batu candi. Selain itu abu yang masuk ke dalam nat-nat batu juga bisa terangkat. Kegunaan lain yang tak kalah pentingnya khususnya pada Candi Borobudur adalah pada pembersihan stupa teras. Untuk membersihkan bagian dalam stupa teras, *vacuum cleaner* dapat dimasukkan melalui lubang stupa teras untuk menyedot abu yang mengendap di dalam stupa teras.

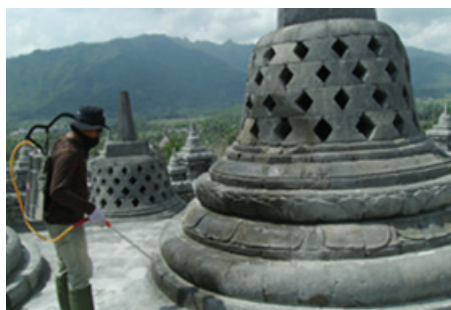
Penyemprotan  $\text{NaHCO}_3$  1 % pada stupa teras (dok : BK Borobudur, 2010)

Penyemprotan  $\text{NaHCO}_3$  1 % pada batu yang telah dibersihkan dengan metode pembersihan kering dimaksudkan untuk menetralkan keasaman batu. Hal ini dikarenakan abu vulkanik bersifat asam dan dapat mempercepat kerusakan batu candi. Setelah permukaan batu bersih disemprot dengan bahan kimia soda kue ( $\text{NaHCO}_3$ ) 1% untuk menetralkan sifat asam abu vulkanik yang menyelimuti

Dari observasi di lapangan aplikasi bahan kimia ini dapat menaikkan pH batu dari 4-5 menjadi lebih besar dari 6-7, tingkat keasaman yang cukup aman untuk batu. Bagian yang dinetralsir dengan soda kue adalah bagian-bagian yang dianggap penting dan rawan terhadap hujan abu vulkanik susulan sebagai akibat letusan Gunung Merapi yang pada saat itu masih terus terjadi. Bagian itu antara lain adalah seluruh stupa teras yang berada di lantai 8, 9, dan lantai 10 Candi Borobudur. Setelah dinetralsir dengan soda kue, bagian-bagian yang dianggap penting tersebut ditutup dengan plastik. Tindakan ini dilakukan untuk melindungi bagian-bagian tersebut dari hujan abu vulkanik yang masih terus terjadi saat itu.

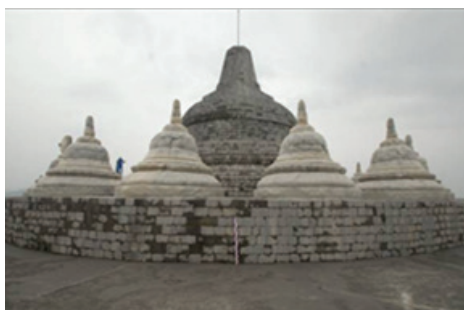
Penutupan stupa teras dengan plastik (dok : BK Borobudur, 2010)

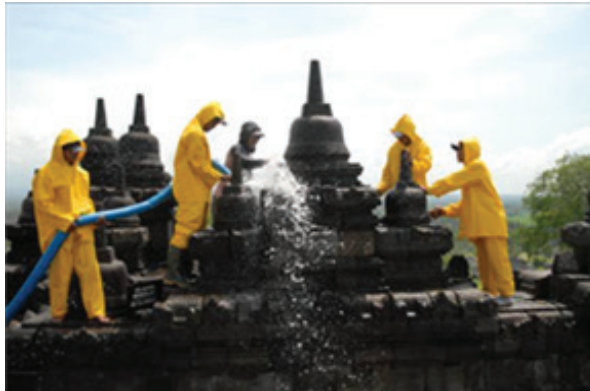
$\text{NaHCO}_3$ ) yang sebelumnya dipakai untuk netralisir tingkat keasaman (pH) batu. Batu candi yang sudah dibersihkan dari abu vulkanik dengan pembersihan kering kemudian disemprot menggunakan air dan disikat pada bagian permukaannya. Proses penyemprotan pada pembersihan basah dilakukan menggunakan pompa air berupa mesin dan selang air yang berukuran besar. Tata cara penyemprotan dilakukan pertama kali pada bagian atas candi untuk selanjutnya dilakukan pada tingkatan dibawahnya.

Pembersihan basah menggunakan kompresor pemompa air dan selang berukuran besar pada pagar langkan. (dok : BK Borobudur, 2010)

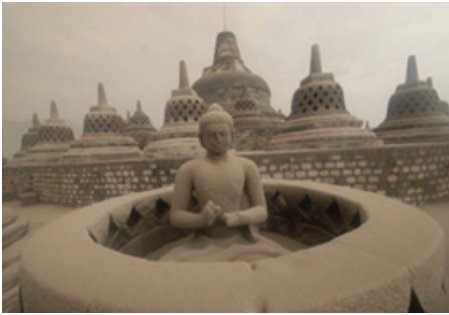
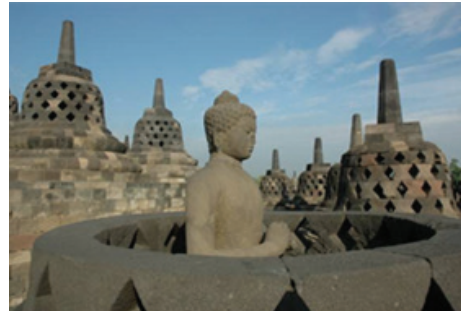
Kondisi Candi Borobudur sebelum dibersihkan (kiri) dan sesudah dibersihkan (kanan) dari abu vulkanik (dok : BK Borobudur, 2010)

Setelah dilaksanakannya prosedur teknis pembersihan dengan cara basah, permukaan batu pada Candi Borobudur terlihat normal kembali. Setelah itu baru dilakukan pembersihan untuk bagian-bagian yang tertutup seperti bagian nat, bawah batu dan saluran drainase.

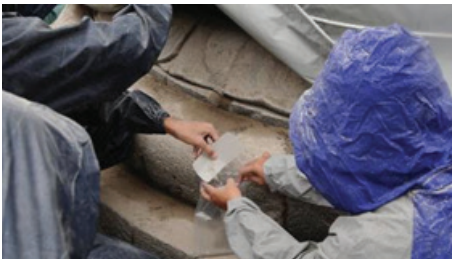
Pengambilan sampel abu vulkanik pada stupa teras (dok : BK Borobudur, 2014)

Analisis laboratorium sampel abu vulkanik dilakukan untuk mengetahui kandungan unsur dan pH. Analisa terhadap unsur tersebut selanjutnya akan menjadi acuan dalam langkah penanganan pembersihan batu candi. Dari analisis laboratorium didapatkan hasil abu vulkanik Gunung Kelud didominasi oleh unsur silika dan memiliki pH 5.

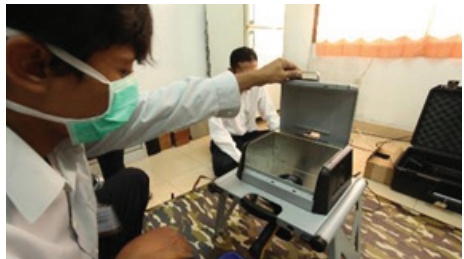
Analisis unsur menggunakan metode X-Ray Fluorescence (dok : BK Borobudur, 2014)

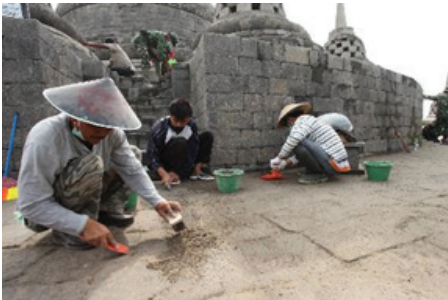
Pembersihan kering pada lantai stupa teras  
(dok : BK Borobudur, 2014)

Pembersihan kering yang dilakukan seperti pada pembersihan kering abu vulkanik erupsi Gunung Merapi tahun 2010. Pembersihan kering dilakukan dengan menyikat, mengeruk, maupun menyedot abu menggunakan *vacuum cleaner*. Metode pembersihan kering dilakukan secara bertahap dari bagian atas candi hingga bagian bawah candi. Seperti halnya pembersihan kering pada abu vulkanik erupsi Merapi 2010, abu vulkanik Gunung Kelud dikumpulkan dalam karung-karung, dan setelah dihitung volumenya secara keseluruhan mencapai 3,87 m<sup>3</sup> hanya pada struktur candi saja.

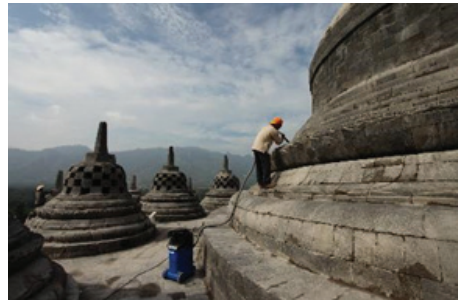
Pembersihan menggunakan vacuum cleaner pada stupa induk (dok : BK Borobudur, 2014)

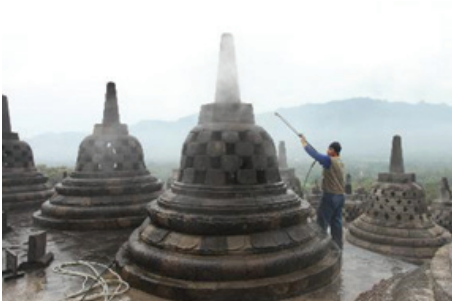
Pembersihan basah dengan air bertekanan  
(dok : BK Borobudur, 2014)

Setelah dilakukan pembersihan kering yang dilakukan adalah pembersihan basah. Pembersihan basah dilakukan menggunakan alat penyemprot air bertekanan, kompresor pompa air dan bak penampungan air serta dibantu dengan truk tangki penyuplai air untuk mempercepat proses pembersihan. Proses pembersihan yang dipercepat dimaksudkan agar endapan abu vulkanik tidak terlalu lama menempel dan mengendap pada permukaan batu karena abu vulkanik yang menempel pada permukaan batu dalam waktu yang lama akan menyebabkan sementasi pada permukaan batu candi.

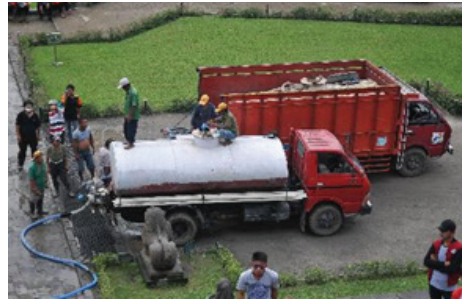
Pembersihan basah dibantu dengan truk tangki  
penyuplai air (dok : BK Borobudur, 2014)

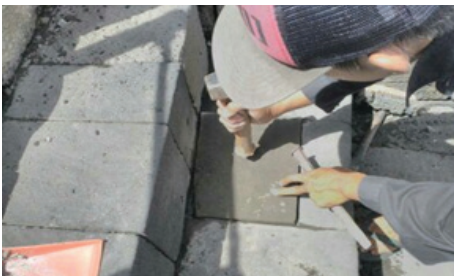
Perbaikan tangga naik teras Candi Borobudur (dok : BK Borobudur)

Pada umumnya struktur candi Borobudur sudah kuat, karena pada pemugaran 1973-1983 telah ditambahkan struktur beton bertulang pada Candi Borobudur. Penambahan susunan beton bertulang tersebut telah mampu menjaga stabilitas candi, termasuk terhadap pengaruh gempa. Tetapi ornamen-ornamen Candi Borobudur, seperti puncak stupa, puncak pagar langkan, antefik, dan ornamen lainnya kemungkinan besar dapat terjatuh ketika terjadi gempa. Oleh karena itu, perlu dilakukan perkuatan ornamen yang beresiko jatuh. Hal ini bertujuan untuk mengurangi jatuhnya korban jiwa dan untuk meminimalkan kerusakan pada ornamen-ornamen tersebut ketika terjadi bencana. Selain itu juga dilakukan perbaikan pada pagar langkan dan tangga Candi Borobudur.

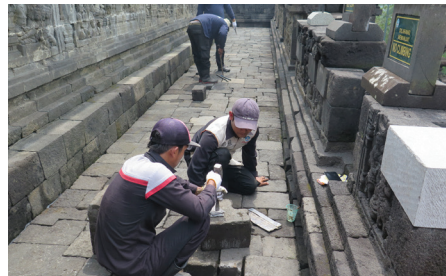
Perbaikan lantai lorong III Candi Borobudur (dok : BK Borobudur)
