# **10 Tahun Pelestarian Candi Borobudur**

## **10 Tahun Pelestarian Candi Borobudur 2007-2017**

Balai Konservasi Borobudur

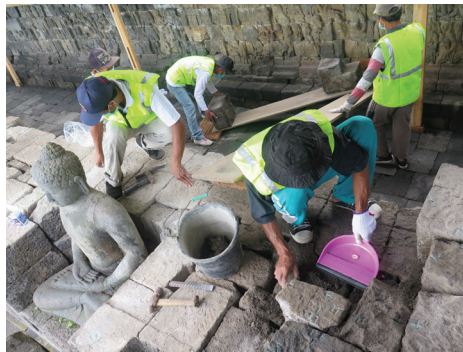
Penanganan kebocoran Candi Borobudur

Bertujuan untuk mengetahui lokasi/titik terjadinya kebocoran pada dinding Candi Borobudur, bilik Candi mendut, dan bilik Candi Pawon. Kebocoran berupa rembesan air pada batu dinding candi yang bersumber dari air hujan maupun air bekas pekerjaan pembersihan batu yang seharusnya mengalir melalui saluran drainase. Air yang merembes keluar melalui batu dinding candi berpotensi mempercepat pelapukan dan kerusakan fisik batu penyusun candi.

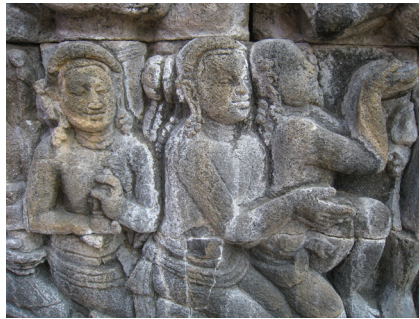
Foto Makro Penggambaran

Bertujuan untuk mengetahui luasan batu yang terdapat endapan garam pada bagian permukaannya. Observasi dilakukan dengan cara pengukuran terhadap luasan endapan garam pada permukaan batu dinding dan pagar langkan Candi Borobudur, bagian kaki dan tubuh Candi mendut, dan Candi Pawon. Endapan garam merupakan hasil dari proses kimiawi material batu andesit yang bereaksi dengan air hujan. Kandungan mineral-mineral di dalam batuan yang tercuci oleh air hujan menyebabkan endapan berwarna putih, seperti halnya lelehan air pada permukaan batu. Apabila endapan garam

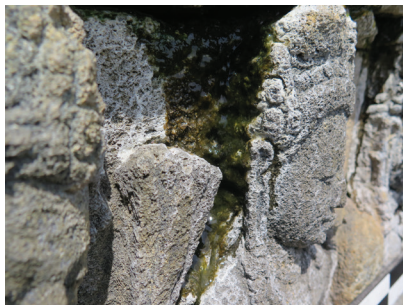
Ganggang pada relief

Bertujuan untuk mengetahui pertumbuhan mikroorganisme yang berupa lumut, ganggang, *lichen*, dan jamur yang tumbuh pada permukaan batu Candi Borobudur, Candi Mendut, dan Candi Pawon; khususnya pada bagian relief cerita dan ornamen. Observasi dilakukan dengan cara pengamatan langsung pada bidang dinding maupun pagar langkan. Pertumbuhan mikroorganisme yang tidak terkendali menyebabkan proses pelapukan batu penyusun candi menjadi semakin

cepat. Mikroorganisme yang melekat pada permukaan batu melakukan sekresi dengan mengeluarkan enzim-enzim yang menyebabkan material batu terdegradasi melalui akar-akarnya. Oleh karena itu, observasi pertumbuhan jasad mikroorganisme perlu untuk dilakukan yang ditindaklanjuti dengan pembersihan batu secara mekanis atau manual.

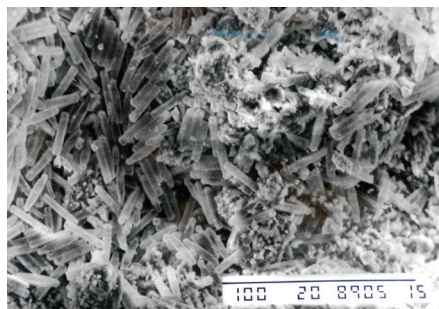
Sementasi dilihat dengan Scanning Elektro Magnetic (SEM)

Bertujuan untuk mengetahui jumlah luasan sementasi yang terdapat pada batu penyusun candi, terutama pada bagian dinding Candi Borobudur; serta bagian kaki dan tubuh Candi Mendut dan Candi Pawon. Observasi dilakukan dengan cara menghitung luasan permukaan batu yang mengalami sementasi. Sementasi merupakan kondisi dimana permukaan dan nat-nat batu terisi endapan (garam) yang berwarna putih ataupun coklat. Endapan tersebut semakin lama akan mengeras seperti semen. Sementasi merupakan gejala lanjutan dari proses penggaraman, dan sampai sekarang belum ditemukan metode untuk menanggulangnya. Sementasi berdampak pada berkurangnya nilai estetis pada relief candi.

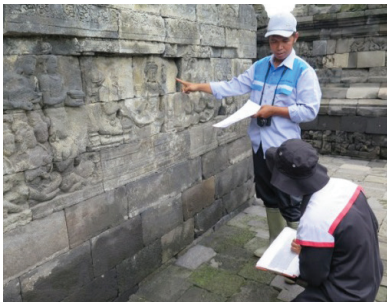
Mapping Kerusakan dan pelapukan

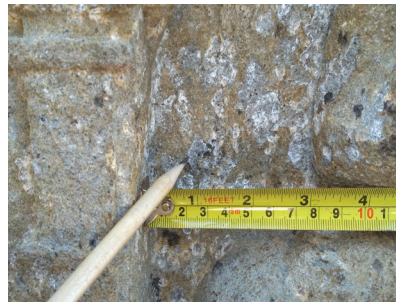
Pengelupasan pada batu candi

Bertujuan untuk mengetahui luasan batu penyusun candi yang mengalami pengelupasan pada permukaan batu Candi Borobudur, Candi Mendut, dan Candi Pawon. Pengelupasan batu dapat terjadi karena faktor fisik maupun vandalisme yang dilakukan oleh pengunjung. Faktor fisik disebabkan oleh tekanan yang berasal dari beban ataupun pergeseran batu karena pergerakan struktur. Pengelupasan batu candi juga dapat disebabkan oleh perilaku pengunjung (vandalisme) yang mengambil cuilan batu pada bagian yang rentan, terutama bagian relief. Data pengelupasan berupa titik/lokasi dan luasan dalam satuan  $\text{cm}^2$ .

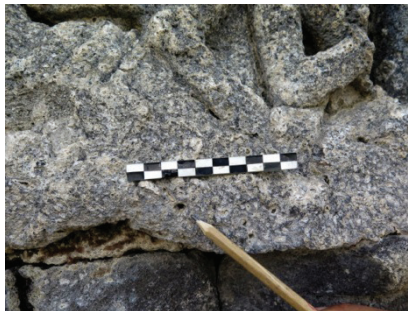
alveol berbentuk cekungan

mikroorganisme. Apabila tidak dilakukan penanganan, maka postule akan bertambah luas menjadi alveol.

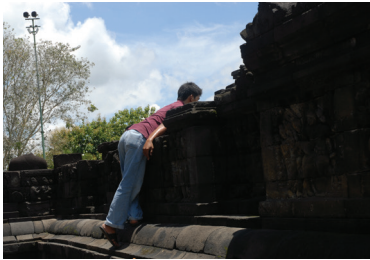
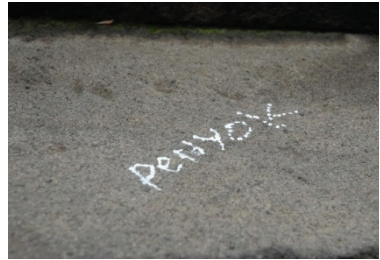
#### Bentuk-bentuk vandalisme

Bertujuan untuk mengetahui jumlah kasus vandalisme yang terjadi di Candi Borobudur, Candi Mendut, dan Candi Pawon. Observasi dilakukan secara langsung dan mencatat jenis vandalisme serta lokasi terjadinya pada bidang candi. Vandalisme dapat berupa goresan/tulisan pada batu candi, sampah yang diselipkan pada sela-sela batu candi, bekas pembakaran dupa, tetesan lilin, dan seluruh perilaku pengunjung yang berpotensi mengurangi nilai estetika candi. Kegiatan penanganan dilakukan sebagai lanjutan observasi ter-

hadap vandalisme. Penanganan terhadap vandalisme yang berupa coretan dilakukan dengan cara melakukan pembersihan menggunakan bahan konservan ataupun pelarut.

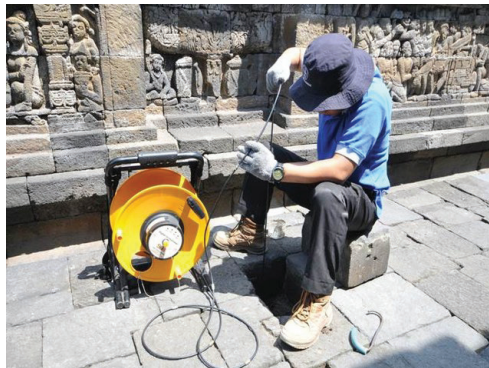
sudut kemiringan dan jarak antar bacaan alat, maka selanjutnya dapat diketahui perubahan pergerakan horizontal sumbu vertikal pipa inklinometer. Pengukuran inklinometer sebaiknya dilakukan paling sedikit dua kali dalam satu tahun, masing-masing satu kali pada tiap musim kemarau dan musim hujan; sehingga dapat diketahui perbedaan perilaku pergerakan tanah pada kedua musim tersebut. Inklinometer sangat peka terhadap pergerakan, sehingga lubang penge-tesan harus selalu tertutup dan bersih dari material pengotor yang dapat menghasilkan kesalahan pembacaan alat.

Pengukuran dengan inklinometer

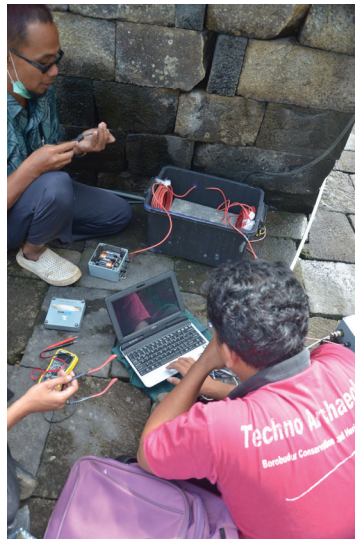
Crackmeter digunakan untuk memantau pergerakan batu candi pada bagian nat, sambungan antar batu, dan retakan. Alat ini mampu mendeteksi pergerakan hingga ukuran mikro. Prinsip kerja alat ini adalah transducer pergeseran linier dengan jangkar dan sendi bola. Transducer adalah sebuah alat yang mampu mengubah satu bentuk daya menjadi bentuk daya lainnya. Sensor dapat menggunakan tenaga listrik ataupun teknologi penginderaan kawat bergetar. Instrumen ini dipasang dengan cara grouting pada dua buah

jangkar dikedua sisi celah, retakan, atau sambungan batu. Ketika celah mengalami pergerakan, maka selanjutnya akan dikonversi menjadi sinyal listrik atau frekuensi yang dapat dibaca dengan instrumen unit baca (data logger). Instrumen unit baca dapat diatur interval pencatatannya sesuai dengan kebutuhan penggunaanya. Pergerakan batu penyusun candi dapat dipengaruhi oleh beberapa faktor berikut, diantaranya adalah curah hujan, perubahan suhu, penambahan beban struktur, perubahan kondisi lalu-lintas, dan aktivitas pembangunan di sekitar situs.

Kegiatan pemasangan crackmeter pada Candi

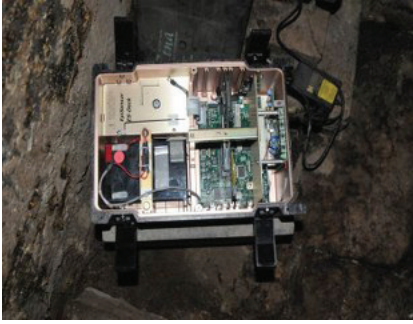
Accelerograph

mil jauhnya dari pusat gempa. Karena jauhnya jangkauan getaran, maka dapat mencapai sebuah Cagar Budaya. Getaran ini tidak dapat dilihat, tetapi dapat dideteksi dengan menggunakan instrumen seismograf. Secara umum alat pencatat gempa disebut seismograf, alat pengukurnya disebut seismometer atau biasa disebut sensor, sedangkan hasil catatannya disebut seismogram. Ketiga hal tersebut merupakan suatu sistem yang bekerjasama untuk mendeteksi sebuah gempa. Berkembangnya ilmu dan teknologi, saat ini telah ada instrumen yang sifatnya lebih portabel apabila dibandingkan dengan seismograf, yaitu *accelerograph*. *Accelerograph* adalah pencatat digital yang memiliki sinyal dengan tingkat sensitivitas tinggi. Alat ini mampu bekerja sendiri ataupun berada dalam sebuah jaringan, dapat diatur untuk menerima input dari satu sensor atau lebih, membutuhkan *power supply* yang cukup kecil, dapat beradaptasi dengan keadaan cuaca, sistem data resolusi 24 bit yang dapat disinkronkan dengan data seismik. Sensor dapat diatur untuk dapat memberikan peringatan ketika terjadi getaran serta interval pengukuran yang diinginkan sesuai dengan kebutuhan. Pengukuran dapat dilakukan sepanjang tahun dengan proses unduh data setiap bulan sekali atau secara insidental jika gempa bumi yang terjadi dapat dirasakan. Dengan adanya informasi dari *accelerograph* terhadap gempa bumi, maka dapat dirancang perkuatan sistem konstruksi struktur Cagar Budaya agar dapat bertahan dari getaran-getaran yang mungkin timbul. Peran monitoring dan evaluasi terhadap stabilitas struktur sebuah Cagar Budaya adalah untuk mengetahui sejak dini apabila terjadi kerusakan struktural,

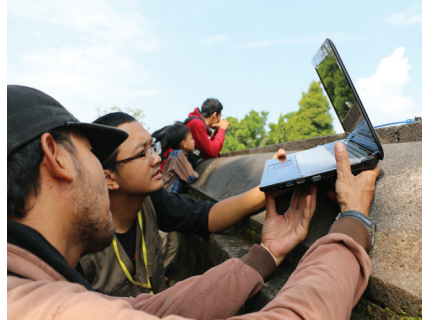
Pengamatan dengan alat accelerograph

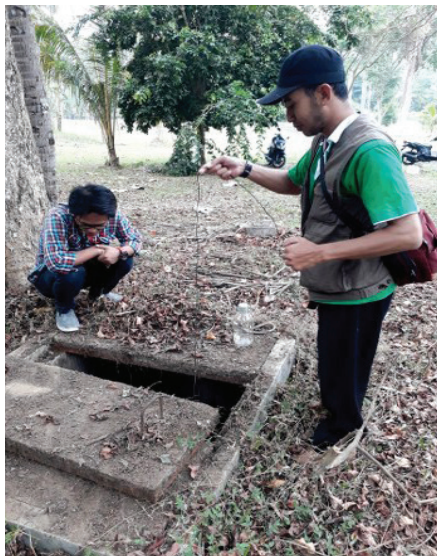
Observasi Kualitas Air

Kualitas air akan sangat berpengaruh dan dipengaruhi oleh kualitas lingkungannya. Pada bangunan-bangunan bersejarah umumnya cenderung berpori, sehingga lebih higroskop-

is dibandingkan bangunan modern. Berbagai garam dapat larut oleh air dan masuk ke dalam struktur bangunan sehingga dapat menimbulkan pelapukan antara lain pengaraman. Di samping itu ada kalanya dalam upaya perawatan cagar budaya menggunakan bahan biokside yang bersifat racun. Biokside tersebut dapat tercuci atau terbawa oleh air hujan dan masuk ke dalam lingkungan perairan. Oleh karena itu air menjadi indikator penting dalam pelestarian cagar budaya untuk dimonitor. Monitoring kualitas air dilakukan melalui analisis kimia dan fisik. Namun, adakalanya suatu zat tidak dapat terdeteksi dalam air karena jumlahnya sangat sedikit. Tetapi zat tersebut dapat terakumulasi dalam tubuh organisme yang terpapar, sehingga jumlahnya akan menjadi besar pada rantai makan terakhir, contohnya logam berat seperti Pb (timbal), dan sebagainya. Untuk mengetahui ada tidaknya logam tersebut dalam air maka dapat dilakukan dengan uji toksisitas terhadap hewan maupun tumbuhan.

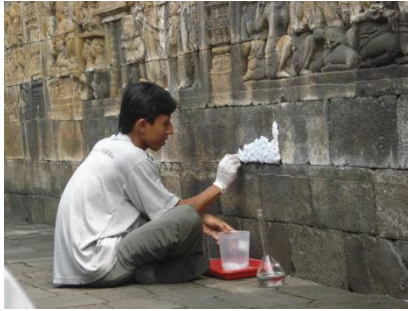
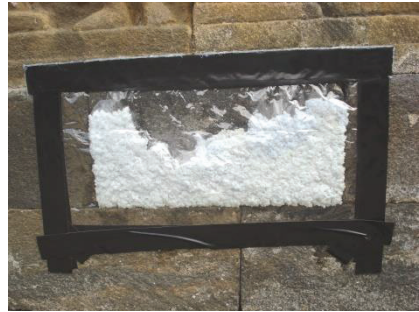
Gambar percobaan penempelan bubur kertas pada permukaan batu yang terdapat endapan garam  
(Sumber: Swastikawati, dkk, 2010)

Penelitian “Metode Konservasi Relief Candi Borobudur tahun 2010” menggunakan bahan EDTA (*ethylene diamine tetraacetic acid*) dan  $\text{NH}_4\text{HCO}_3$  (*ammonium bikarbonat*). Pemilihan EDTA sebagai bahan uji karena EDTA merupakan salah satu asam organik yang dapat melarutkan garam Ca, Mg, dan Fe pada mineral endapan garam permukaan batu Candi Borobudur. Adapun cara yang dilakukan dalam penelitian ini dengan mereaksikan antara endapan garam dengan larutan uji yaitu EDTA dan  $\text{NH}_4\text{HCO}_3$ . Dalam kajian ini diperlukan media sebagai perantara antara endapan garam dan larutan uji yaitu kertas *tissue*. Kertas *tissue* dipilih karena dapat menyerap larutan uji sehingga tetap dapat bereaksi dengan endapan garam. Cara yang digunakan yaitu penempelan kertas *tissue* yang telah dijenuhkan hingga seperti bubur dengan larutan EDTA dan larutan  $\text{NH}_4\text{HCO}_3$  variasi konsentrasi 3%, 5% dan 10% pada permukaan batu yang terdapat endapan garam, dengan durasi waktu penempelan selama 1,5 bulan. Bubur kertas setelah ditempelkan pada permukaan batuan yang terdapat endapan garam kemudian dilakukan pengujian kelarutan endapan garam dengan menggunakan AAS (.....). Adapun parameter pengujian mengacu pada mineral penyusun endapan garam, unsur tersebut antara lain kalsium,

Identifikasi jenis endapan garam menggunakan analisis instrumen XRD (...) menunjukkan bahwa garam yang dominan adalah jenis kalsium karbonat ( $\text{CaCO}_3$ ). Pengujian kelarutan endapan garam dalam larutan uji dengan menggunakan instrumen AAS, kelarutan kalsium dari endapan garam dalam larutan EDTA,  $\text{NH}_4\text{HCO}_3$  dan campurannya menunjukkan bahwa tingkat kelarutan garam kalsium tertinggi dalam larutan EDTA 10% yaitu 352,00 ppm. Sedangkan tingkat kelarutan garam kalsium tertinggi dalam larutan  $\text{NH}_4\text{HCO}_3$  10% sebesar 31,55 ppm sedangkan tingkat kelarutan garam kalsium tertinggi dalam campuran EDTA dan  $\text{NH}_4\text{HCO}_3$  10% sebesar 231,01 ppm. Kelarutan kalsium endapan garam dalam larutan EDTA lebih besar dibandingkan dengan larutan  $\text{NH}_4\text{HCO}_3$  maupun campuran keduanya. Hal ini disebabkan karena EDTA mempunyai sifat pengompleks antara lain dengan ion kalsium, magnesium dan besi. Penggunaan bahan EDTA maupun  $\text{NH}_4\text{HCO}_3$  secara visual tidak dapat membersihkan endapan garam pada permukaan batuan Candi Borobudur akan tetapi secara laboratorium dapat melarutkan mineral kalsium, magnesium, besi dan tembaga pada endapan garam.

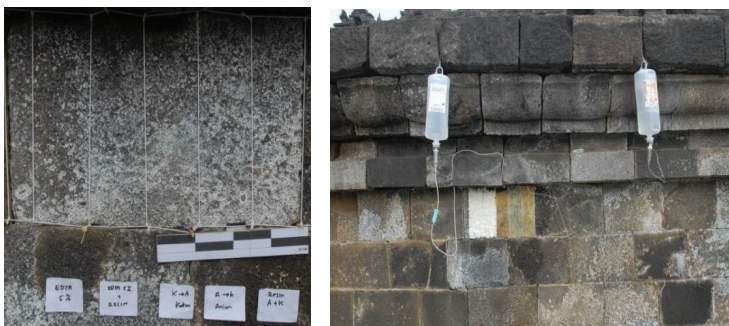
Percobaan menggunakan larutan EDTA 5% dan resin penukar ion  
(Sumber: Wahyuni S, dkk, 2014)

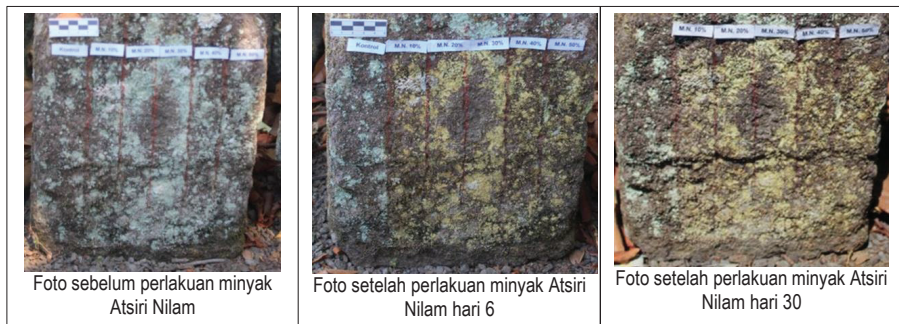
Gambar pengujian minyak atsiri nilam untuk membersihkan lumut kerak  
(Sumber: Wahyuni, dkk, 2015)

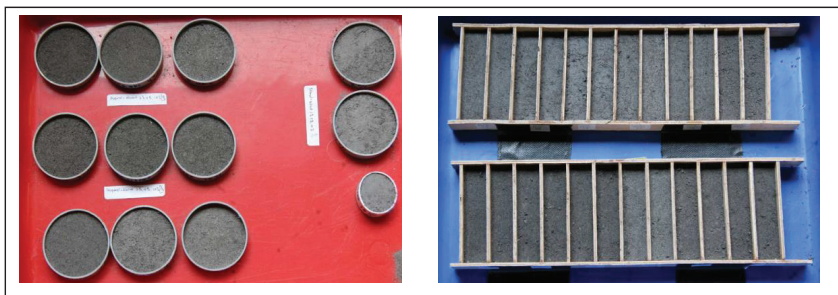
Gambar mortar etil silikat yang dicetak  
(Sumber: Muhammad R, dkk, 2016)

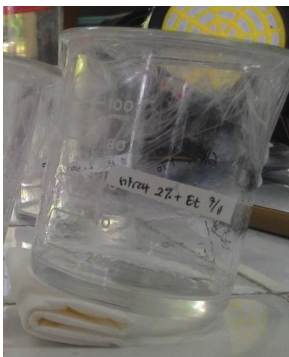
Larutan setelah 4 hari menjadi gel

Dari hasil percobaan pembuatan mortar komposisi larutan yang menghasilkan mortar yang bagus adalah TEOS+etanol+asam sitrat 2%. Mortar yang bagus adalah mortar yang dapat mengeras dan mampu dilewati air/udara. Berbagai faktor yang menentukan keberhasilan pembuatan mortar ini adalah penambahan larutan, pencampuran larutan dengan bubuk batu dan cara membuat mortar dalam cetakan. Penambahan larutan berpengaruh terhadap kualitas mortar karena apabila kurang larutan mortar akan menjadi *mripil*/tidak saling mengikat, sedangkan apabila terlalu banyak larutan yang ditambahkan, mortar menjadi lembek dan boros larutan. Faktor pencampuran larutan dengan bubuk batu juga berpengaruh terhadap mortar yang dibuat karena homogen tidaknya campuran tergantung orang yang mencampurnya. Pencampuran ini dilakukan secara manual dengan alat sendok/alat pengaduk. Hasil pencampuran tiap orang dapat berbeda walaupun komposisi bahan yang dicampur sama. Cara membuat mortar dalam cetakan dengan tingkat penekanan yang berbeda juga mempengaruhi kualitas mortar. Pembuatan mortar dengan tingkat penekanan yang tinggi akan membuat mortar yang padat dan jika tingkat penekanan-nya rendah maka mortar akan rapuh.

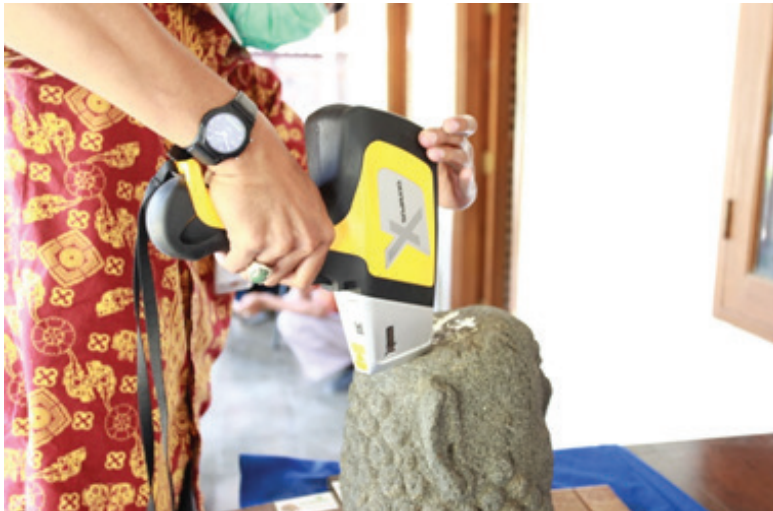
Pengukuran kandungan unsur menggunakan XRF Portable

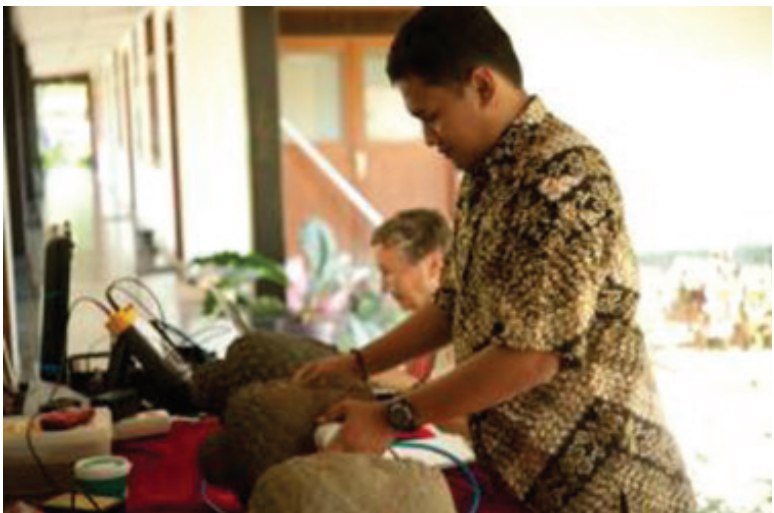
Pengukuran menggunakan ultrasonic pulse velocity tester  
(Sumber: Setyawan, dkk, 2015)

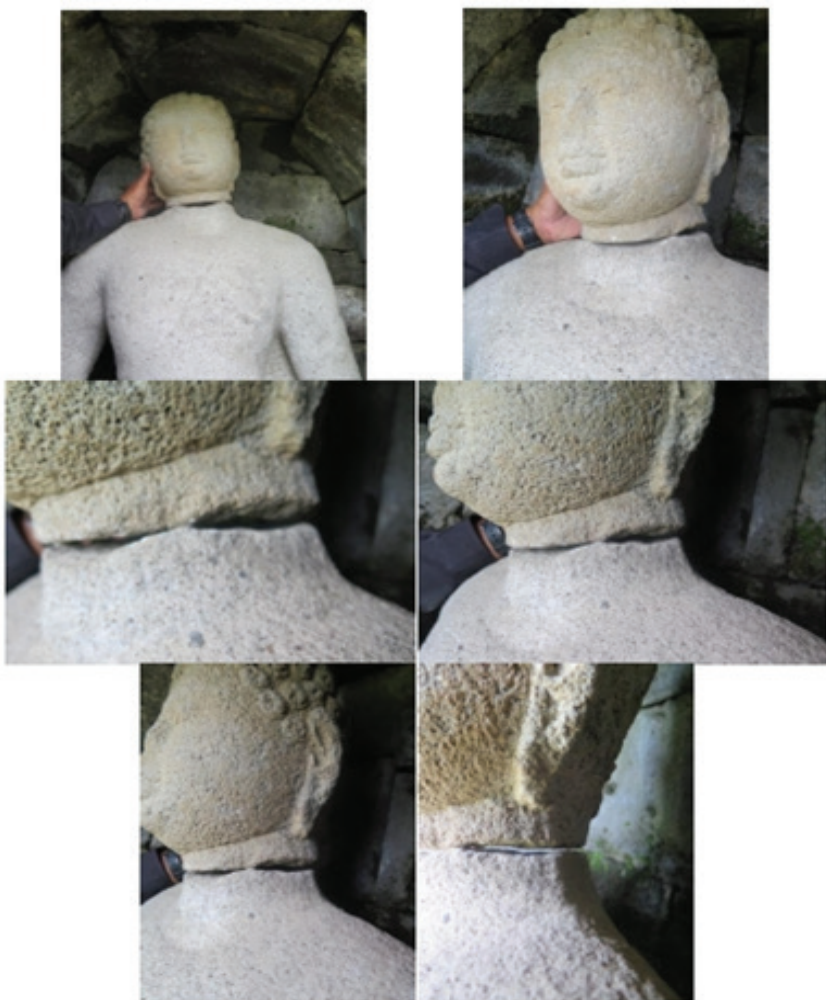
Gambar pencocokan kepala arca Dhyani Buddha Candi Borobudur no. 10 dengan badan sisi barat pagar langkan III bidang a no. 1

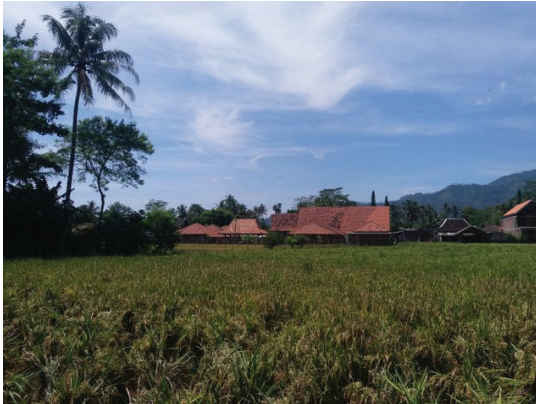
Kondisi yang ada saat ini, terdapat beberapa pemanfaatan ruang yang tidak sesuai dengan Perpres KSN Borobudur, misalnya pembangunan bangunan permanen di atas sawah bekas danau purba yang dalam pengaturannya pemanfaatannya adalah tidak diperbolehkan terdapat bangunan permanen di atasnya. Selain itu, di sepanjang jalan

Koridor Palbapang telah banyak muncul bangunan-bangunan baru yang mengubah fungsi persawahan yang ada. Pembangunan ini pun dilaksanakan tanpa ada Ijin Mendirikan Bangunan di atasnya. Hal ini berdasarkan hasil monitoring kawasan tim monitoring Balai Konservasi Borobudur.

Hotel di sawah purba Desa Borobudur

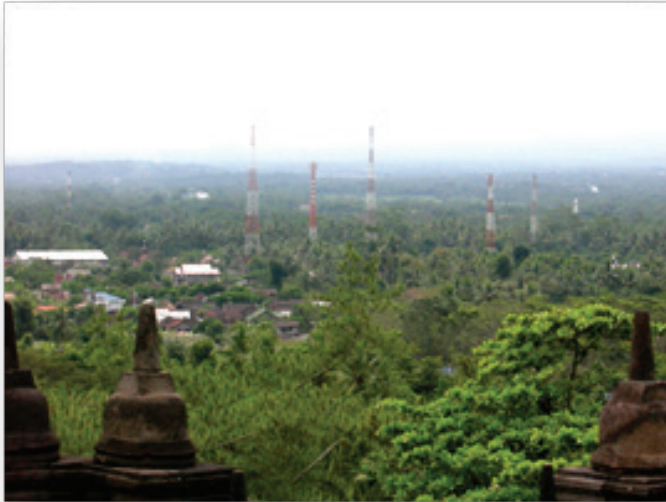
BTS di sekitar Candi Borobudur tampak dekat,  
2017

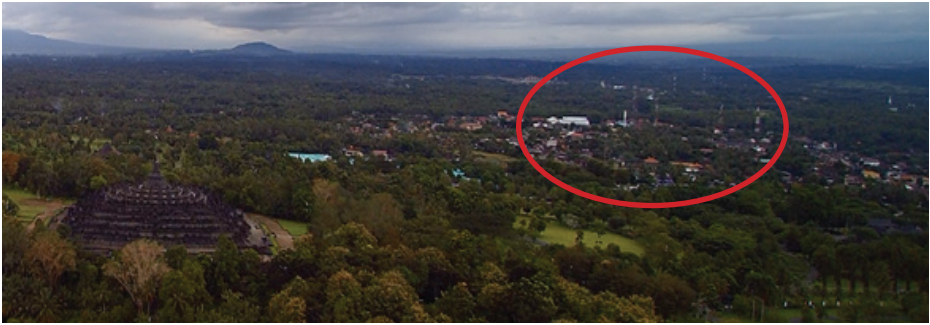
Foto lansekap Candi Borobudur dan sekitarnya tahun 2017,  
terlihat kumpulan BTS dalam lingkaran merah

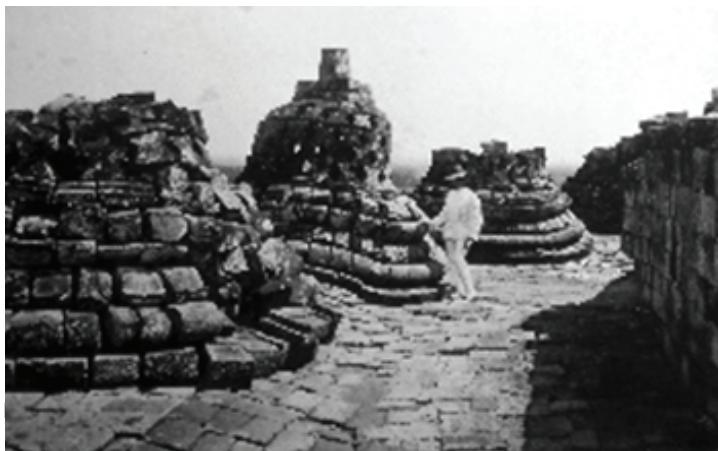
(Sumber Krom dan Van Erp, 1931)

Indonesia juga merupakan salah satu negara yang berada di wilayah *ring of fire* atau cincin api pasifik. Cincin api pasifik atau lingkaran api pasifik adalah daerah yang sering mengalami gempa dan letusan gunung berapi yang mengelilingi samudra pasifik seperti gempa Bantul tahun 2006 yang merusak Candi Prambanan dan candi-candi di sekitarnya. Demikian pula Candi Borobudur pun rawan terhadap resiko akibat gempa bumi. Hal ini dibuktikan dengan kondisi lantai teras yang bergelombang sebelum dipugar oleh Th. van

Erp. Pemugaran Erp berlangsung pada tahun 1907 – 1911. Kondisi lantai teras yang bergelombang ini kemungkinan disebabkan oleh gempa yang pernah melanda Borobudur.

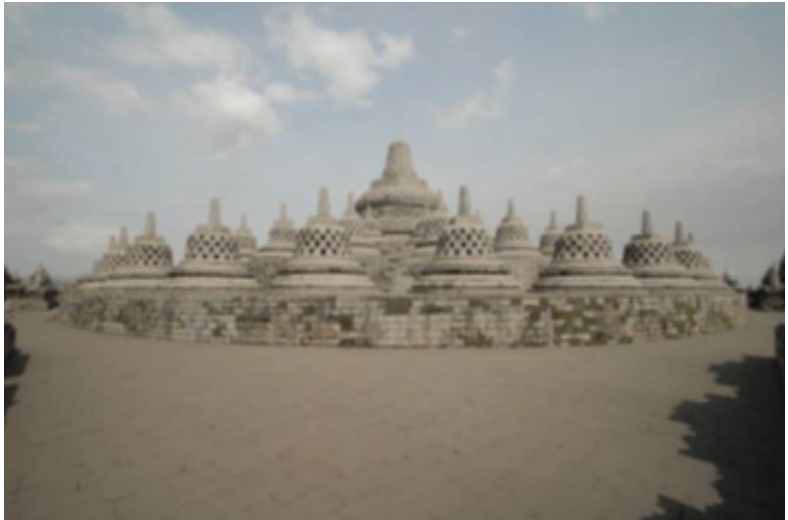
Kondisi bagian stupa yang tertutup abu Vulkanik

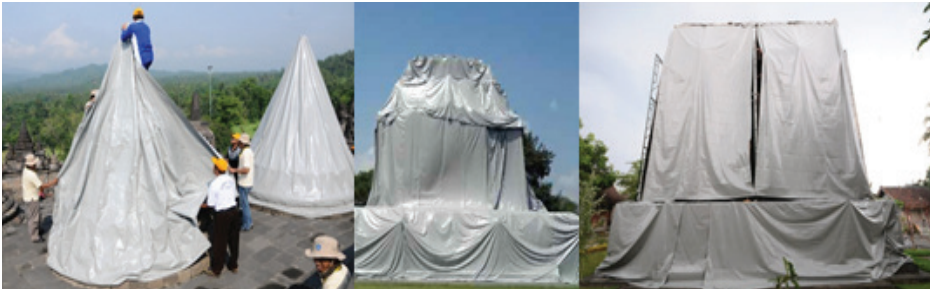
Cover untuk Mengurangi Dampak Abu Vulkanik dari Erupsi Gunungapi

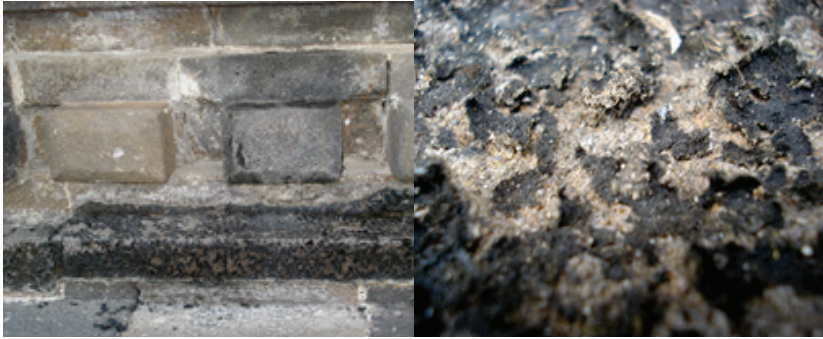
Algae, merupakan sekelompok organisme autotrof yang tidak memiliki organ dengan perbedaan fungsi yang nyata. Algae bahkan dapat dianggap tidak memiliki “organ” seperti yang dimiliki tumbuhan (akar, batang dan daun). Oleh karena itu, algae digolongkan pula sebagai tumbuhan berthalus. Selain memiliki warna hijau, algae juga memiliki warna lain yakni fikoeritrin berwarna merah dan fikosianin berwarna biru. Oleh karena itu sering dijumpai bercak warna merah oranye, coklat, merah, hijau biru yang merata pada permukaan batu, bercak tersebut merupakan koloni algae. Morfologi algae dapat berupa butiran, benang dan pita. Jenis algae yang dominan banyak dijumpai tumbuh pada permukaan batu candi adalah jenis chyanophita atau algae biru hijau. Algae beresiko mengancam kelestarian batu candi karena saat musim penghujan algae tumbuh lebat, namun saat musim kemarau algae akan mati. Ketika koloni algae mati maka koloni algae akan mengelupas. Saat koloni algae mengelupas maka mineral batuan candi akan ikut terkelupas pula. Semakin tebal dan lebar koloni maka akan semakin banyak mineral batuan yang ikut terkelupas.

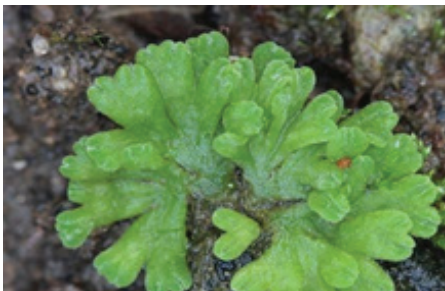
(a) lumut hati,

Ancamam pelapukan material batu disebabkan karena lumut memiliki semacam akar yang disebut rhizoid. Rhizoid ini dapat masuk kedalam pori-pori batuan 1 – 2 cm. Masuknya rhizoid ke dalam pori-pori menyebabkan pori-pori batuan menjadi lebar sehingga porositas batuan akan meningkat. Meningkatnya porositas batuan candi menyebabkan peningkatan daya serap batuan terhadap air. Peningkatan daya serap batuan terhadap air akan menyebabkan larutnya beberapa mineral batuan dan peningkatan endapan garam.

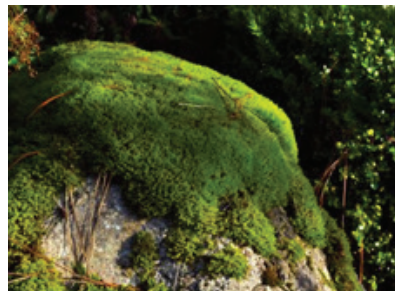
(b) lumut daun

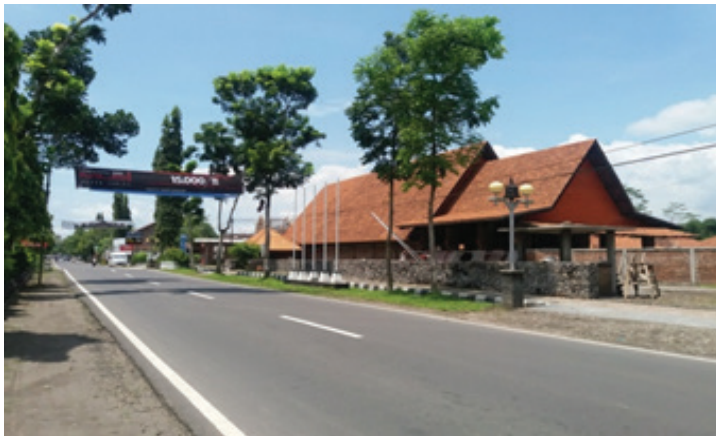
Bangunan permanen yang berdiri di atas bekas danau purba, Desember 2016

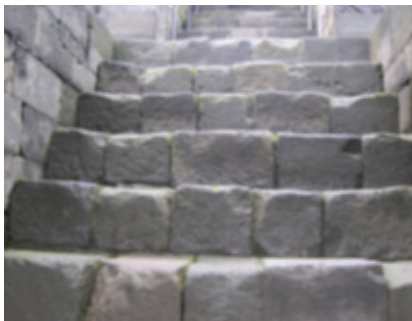
Pengunjung yang datang ke candi Borobudur juga menimbulkan dampak negatif untuk pelestarian candi Borobudur, seperti keausan pada batu tangga dan lantai candi, serta vandalisme seperti mencoret-coret dan memanjat batu-batu candi.

Keausan tangga barat

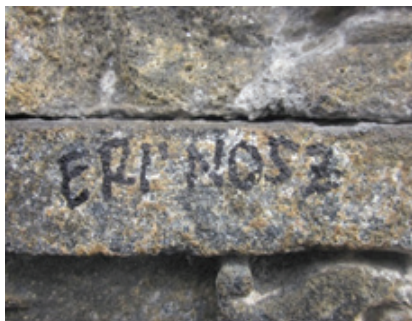
Vandalisme di batu candi
