**Laporan Kegiatan  
MONITORING KETERAWATAN CAGAR BUDAYA  
PROVINSI KALIMANTAN BARAT**

**BALAI PELESTARIAN CAGAR BUDAYA KALIMANTAN TIMUR  
WILAYAH KERJA KALIMANTAN  
DI SAMARINDA  
2019**

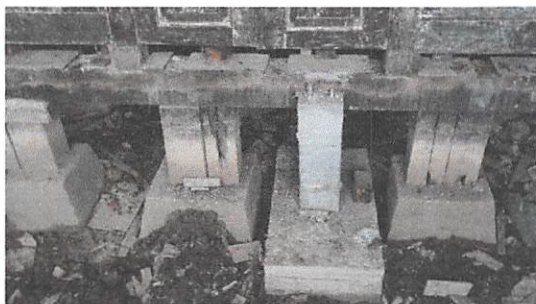
Foto 15. Perkuatan terhadap tiang-tiang penyokong lantai masjid (Dok. BPCB Kaltim, 2019)

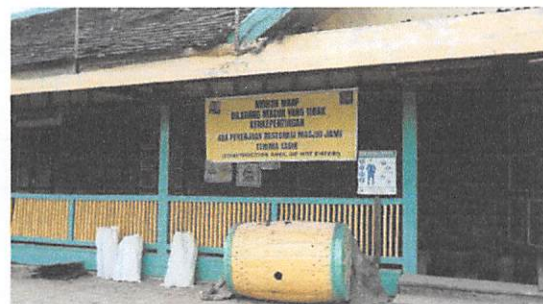
Foto 16. Spanduk pemberitahuan restorasi masjid (Dok. BPCB Kaltim, 2019)

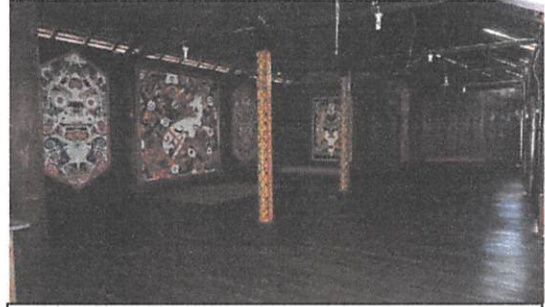
Foto 37. Lantai dalam rumah (Dok. BPCB Kaltim, 2019)

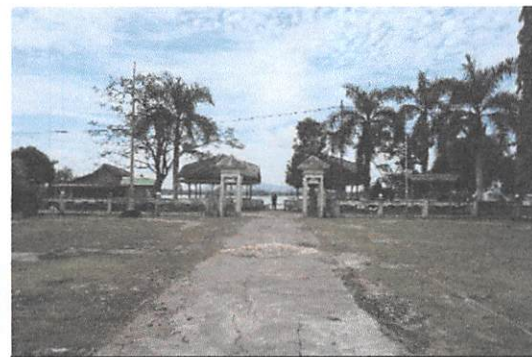
Foto 43. Lingkungan keraton tampak depan (Dok. BPCB Kaltim, 2019)
