**KEMENTERIAN PENDIDIKAN DAN KEBUDAYAAN**  
**DIREKTORAT JENDERAL KEBUDAYAAN**

**Laporan Kegiatan**  
**MONITORING KETERAWATAN CAGAR BUDAYA**  
**PROVINSI KALIMANTAN TIMUR**

**BALAI PELESTARIAN CAGAR BUDAYA KALIMANTAN TIMUR**  
**SAMARINDA**  
**2019**

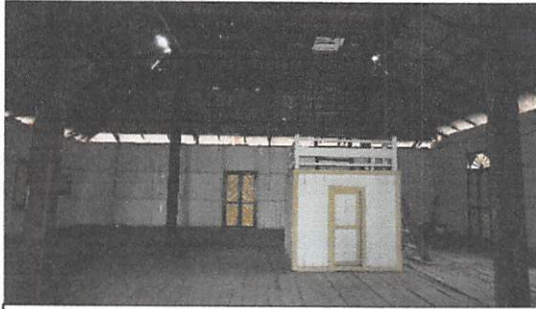
Foto 4. Masjid Sultan Gunung Tabur tampak dari dalam (*Dok. BPCB Kaltim, 2019*)

Bangunan masjid sudah tidak terawat dengan baik karena bangunannya sudah tidak dipakai sholat oleh jamaahnya, hanya sebagai Taman Pendidikan Al-qu'ran (TPA). Dengan tidak difungsikannya masjid berdampak pada tidak terawatnya bangunan tersebut.

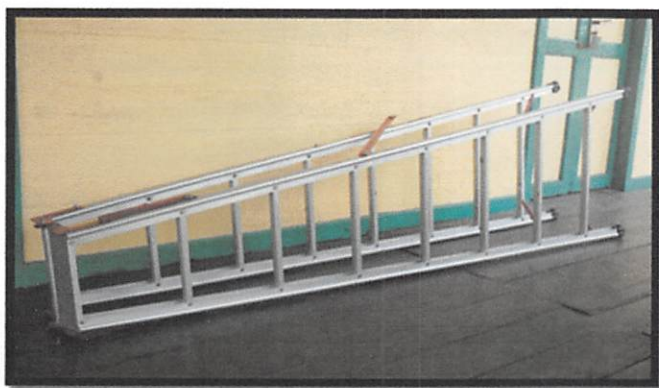
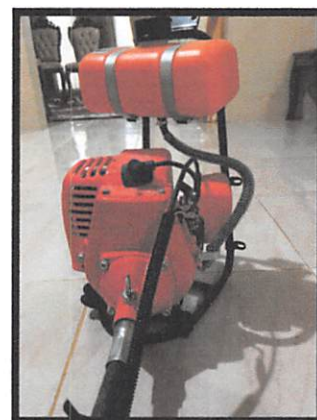
Aset BMN berupa tangga aluminium dan Mesin pemotong rumput
