# 100 TAHUN PASCAPEMUGARAN CANDI BOROBUDUR

**Trilogi II**  
**Dekonstruksi dan Rekonstruksi Candi Borobudur**

## Trilogi II: Dekonstruksi dan Rekonstruksi Candi Borobudur

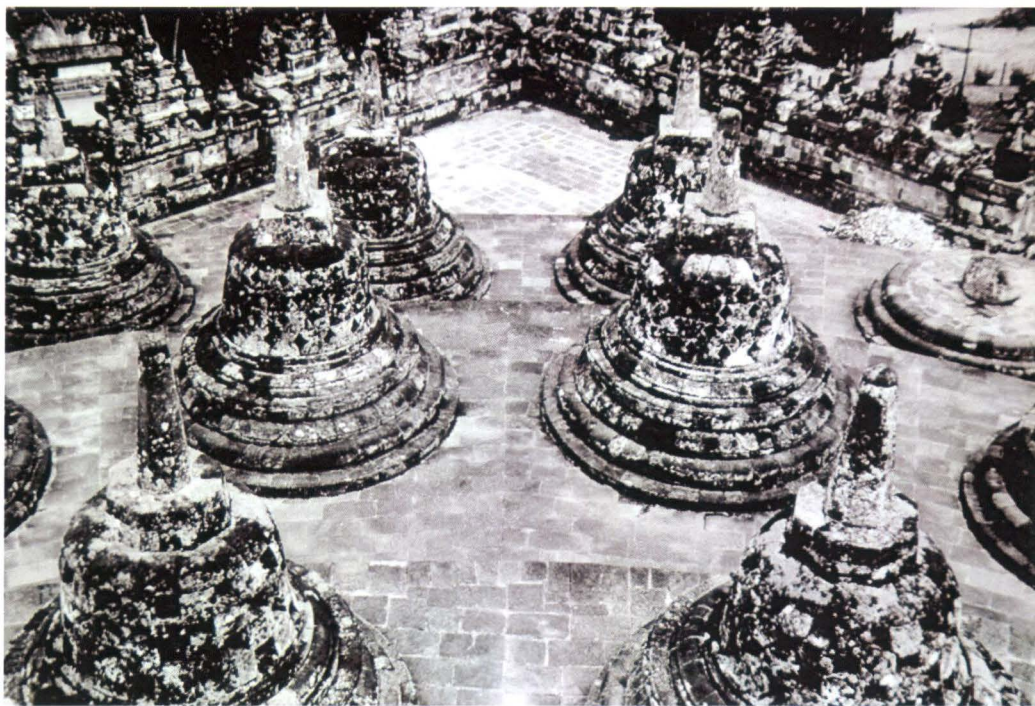
Kondisi stupa Candi Borobudur yang dipenuhi oleh lumut kerak

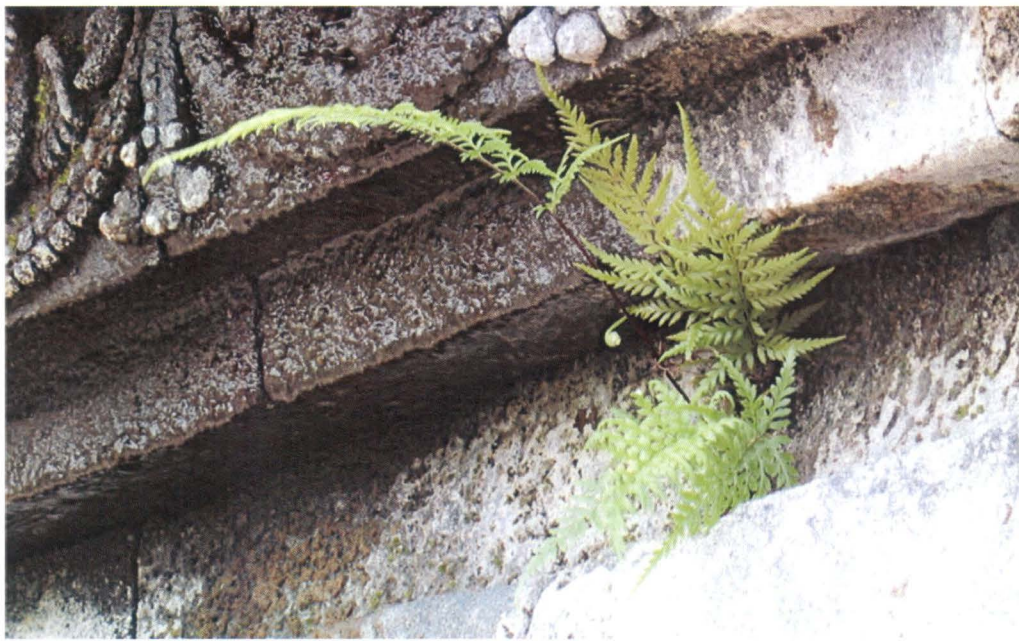
Pertumbuhan alga berbentuk lendir (pada bagian berair), lumut kerak (warna putih pada bagian kering, lembab) kanan atas, lumut dan tumbuhan paku.

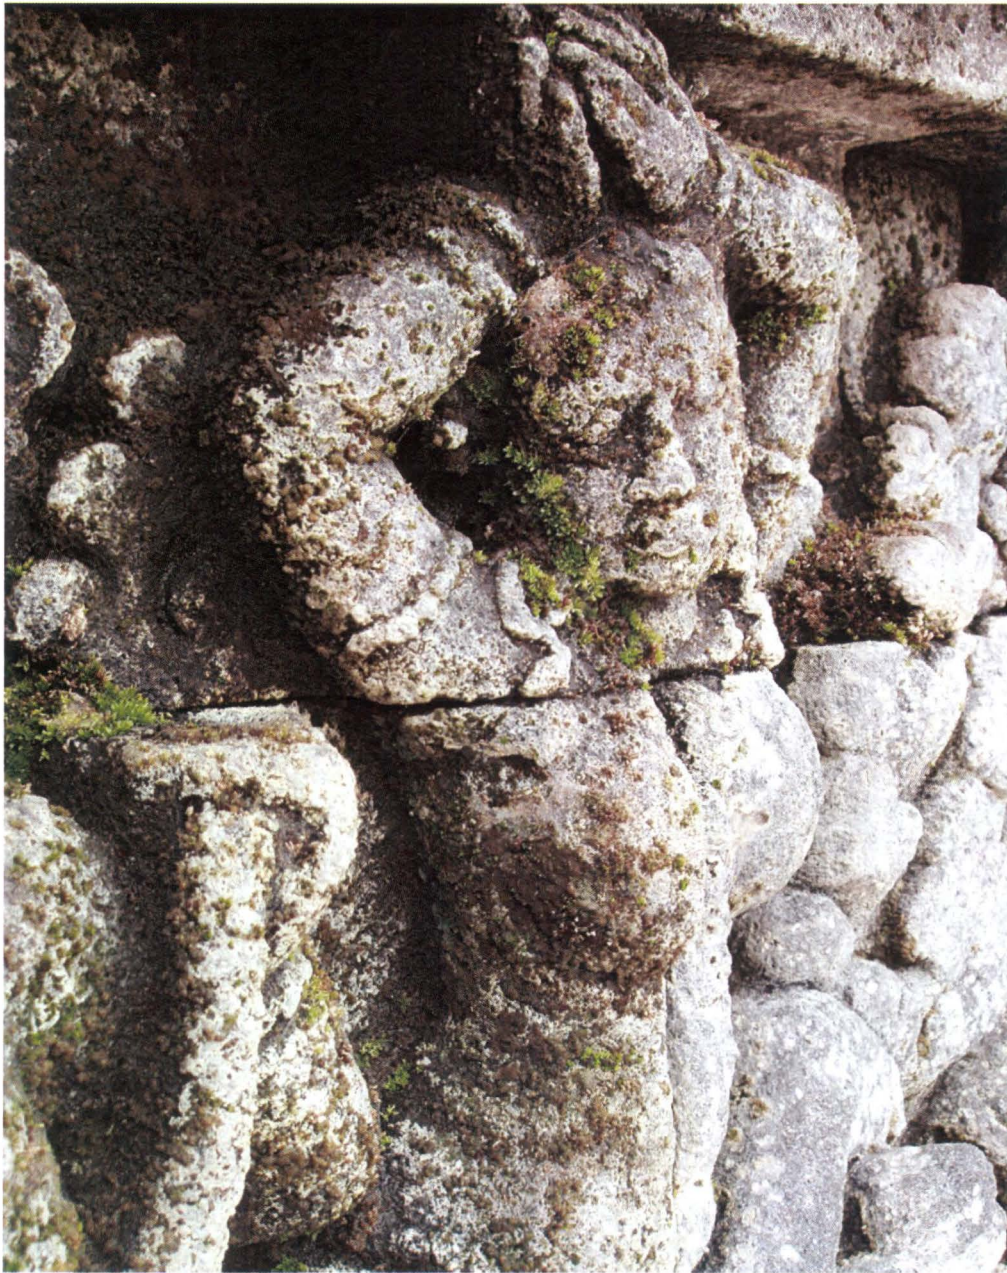
Pertumbuhan lumut (pada relief yang kering, lembab), lumut kerak (warna putih pada bagian kering, lembab), lumut dan tumbuhan lain. Terlihat adanya bisul, lubang-lubang bekas bisul dan endapan garam berwarna putih.

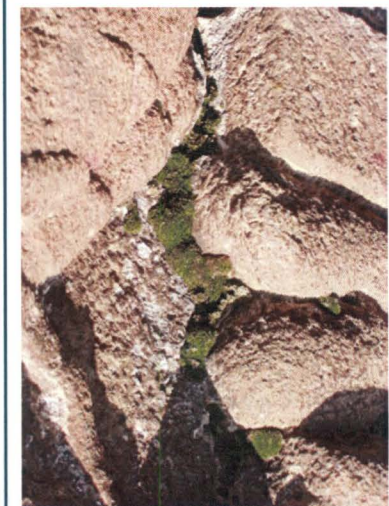
Pertumbuhan lumut (pada relief yang kering, lembab), batu yang mengelupas bekas bisul, dan endapan garam berwarna putih. Sekitarnya berwarna coklat muda karena sisa oker

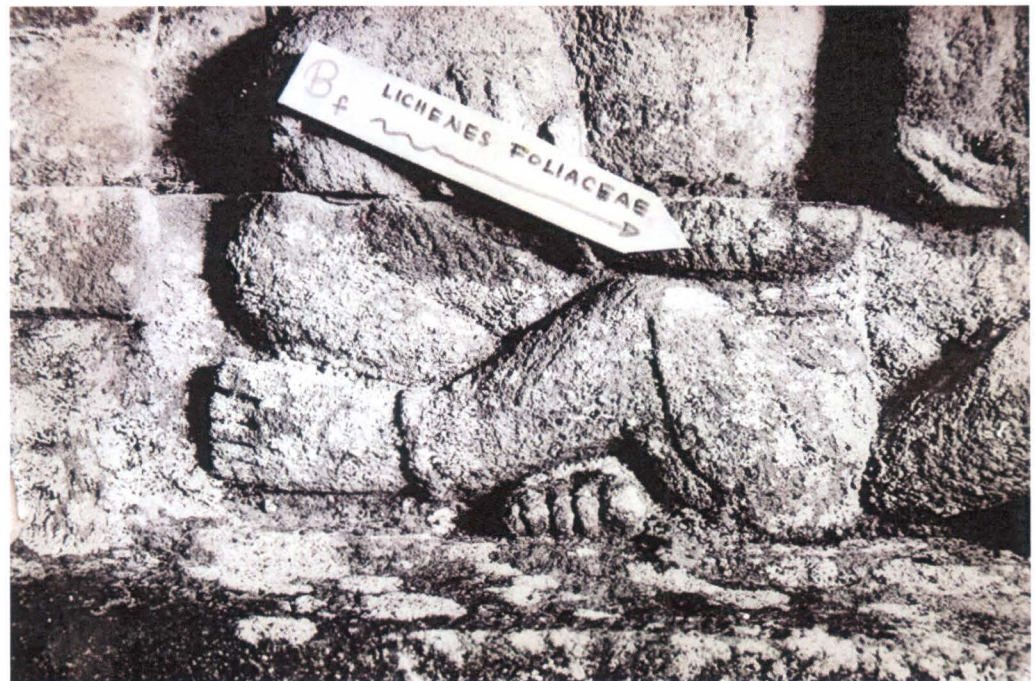
*Lichen yang tumbuh di permukaan relief Candi Borobudur sebelum dilaksanakan pemugaran II*

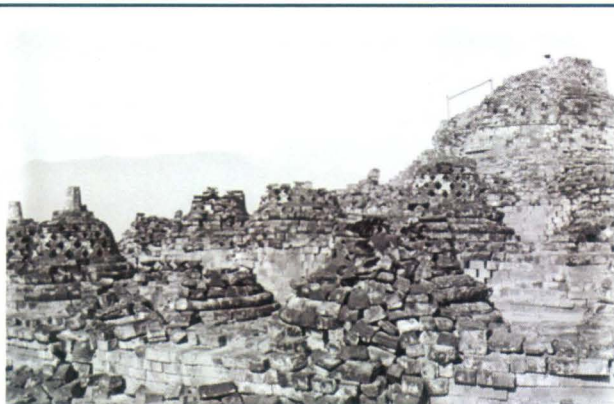
*Kondisi Candi Borobudur sebelum dipugar pertama kali*

Kerusakan Candi Borobudur sebelum dipugar, kemungkinan akibat gempabumi, kerusakannya mirip yang terjadi di Candi Prambanan, yang rusak akibat gempabumi 2006.

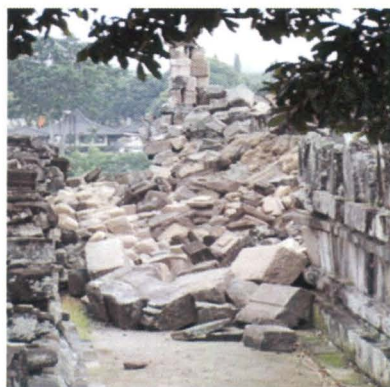
*Kondisi Candi Borobudur akibat gempa 2006*

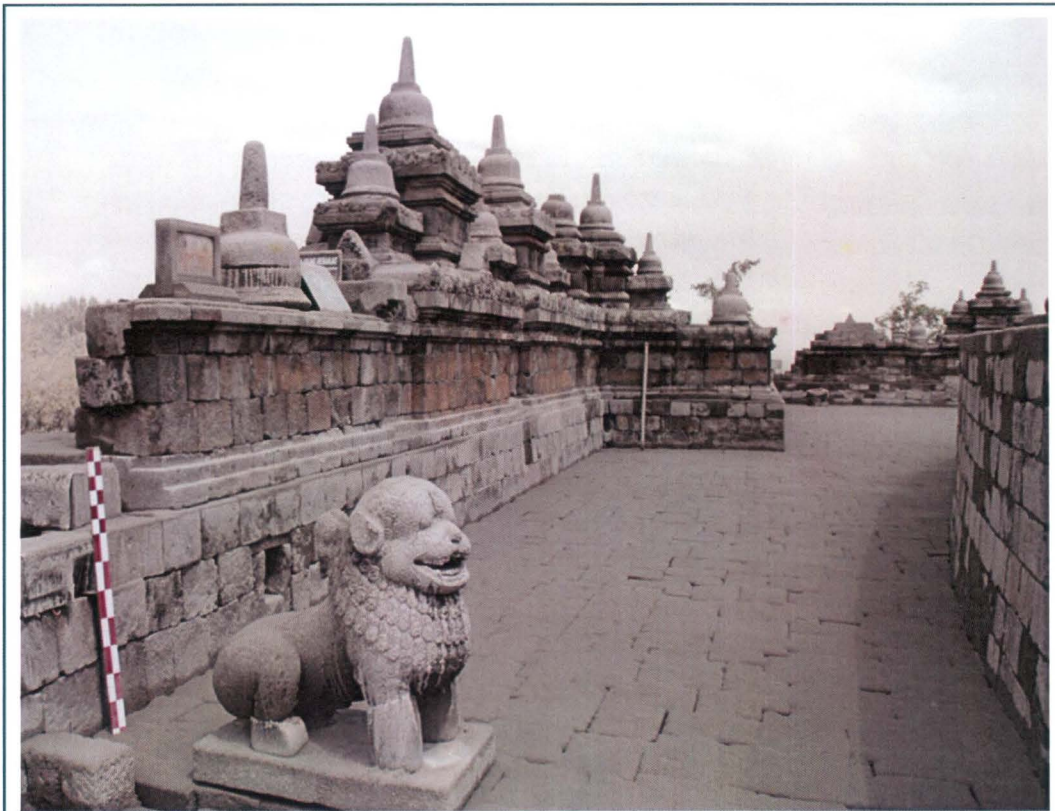
Kondisi Candi Borobudur pada saat tertutup abu Merapi, November 2010

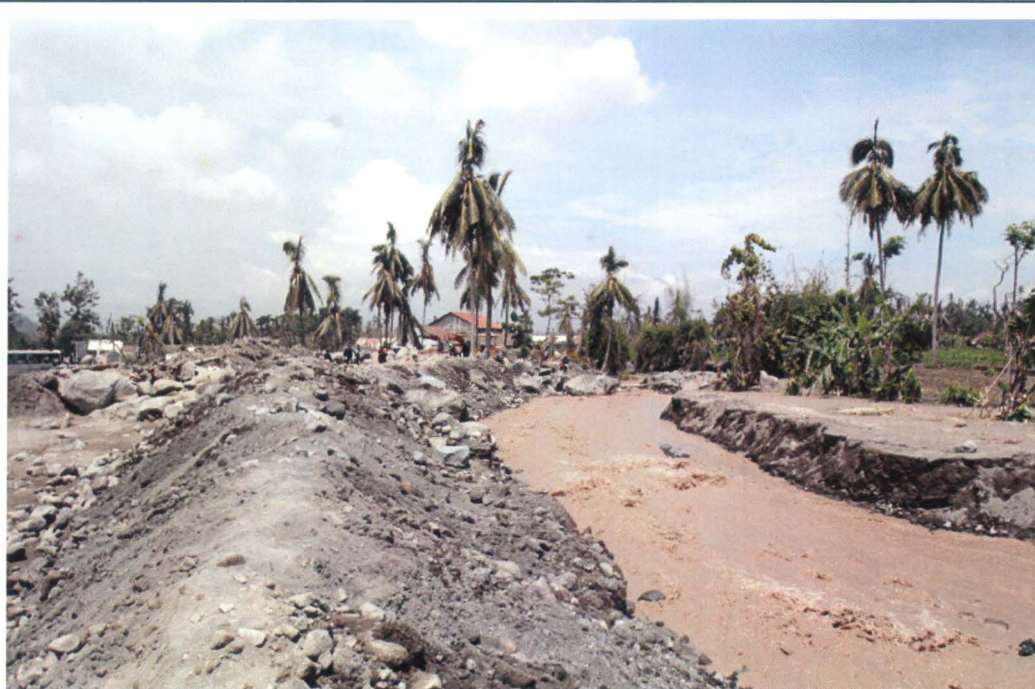
Kondisi Kali Putih tahun 2010 setelah terjadi aliran lahar dingin merapi, tampak material lahar dingin merusak lingkungan sekitarnya.

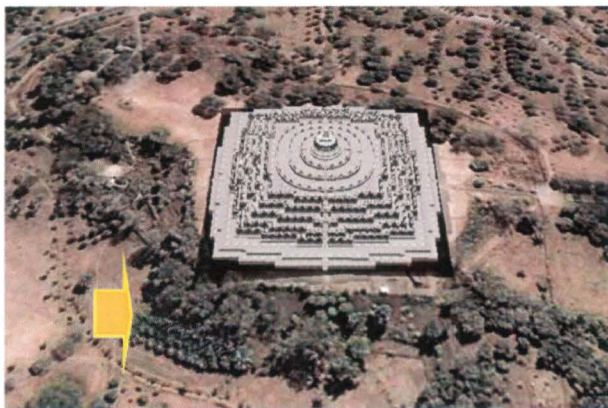
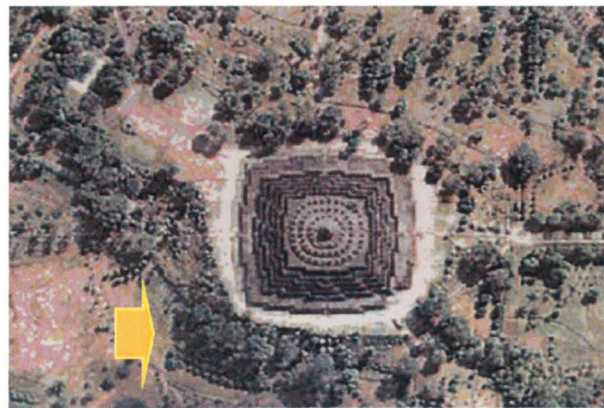
Foto Kiri :  
Hasil foto satelit (Google Earth)  
download tgl. 02 September 2012)

Foto Kanan:  
Hasil foto udara (Balai Konservasi  
Borobudur, 2006)

ke sumur resapan. Sebagian air berupa air rembesan muncul di bagian lereng bukit sisi tenggara dan dimanfaatkan oleh tanaman di lereng-lereng bukit sekitar candi. Hal ini dapat dilihat dari gambar foto udara maupun gambar dari citra satelit.

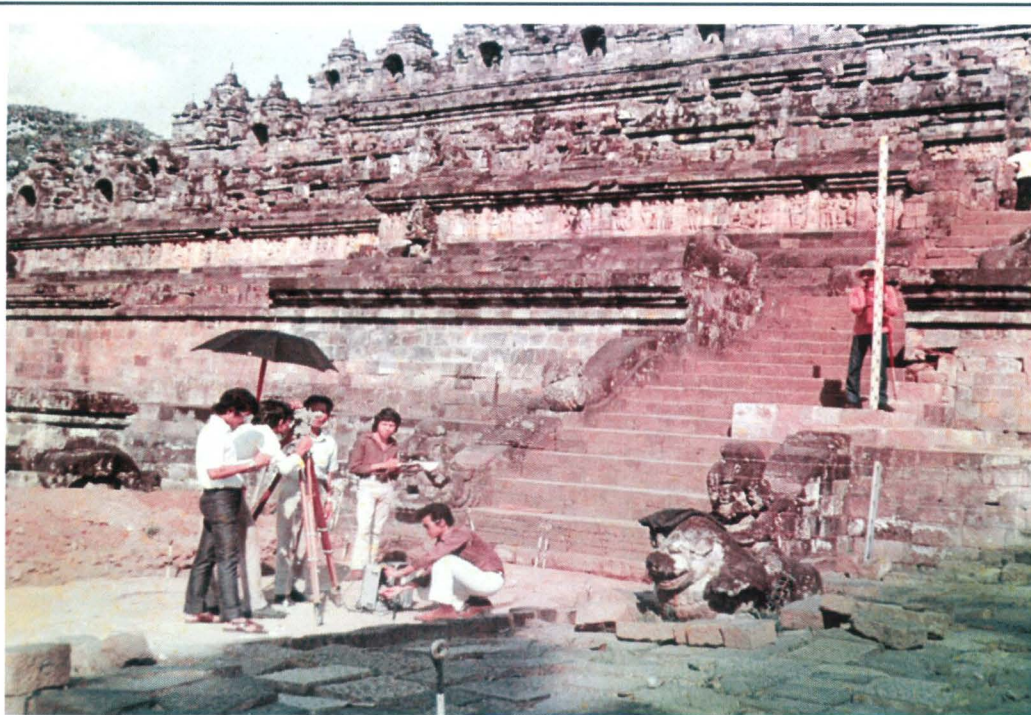
Pengukuran titik poligon menggunakan teodolit

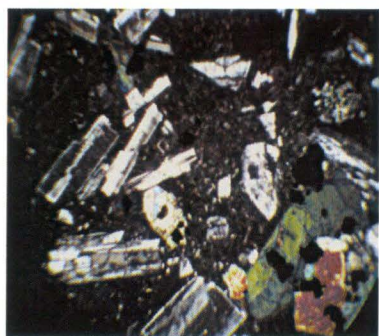
Figure 1. x40; Crossed Nichols. Stone texture showing simply geminated plagioclase crystals and olivine crystals including opaque minerals.

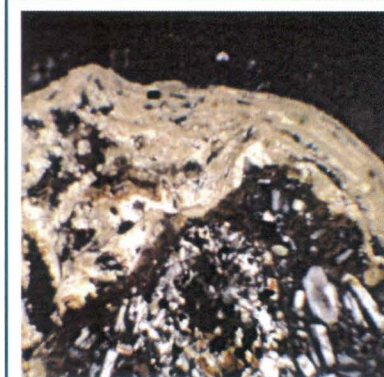
Figure 3. Sample T2J-16a; x100, Nichols +. The crust of calcite is due to several deposition mechanisms.

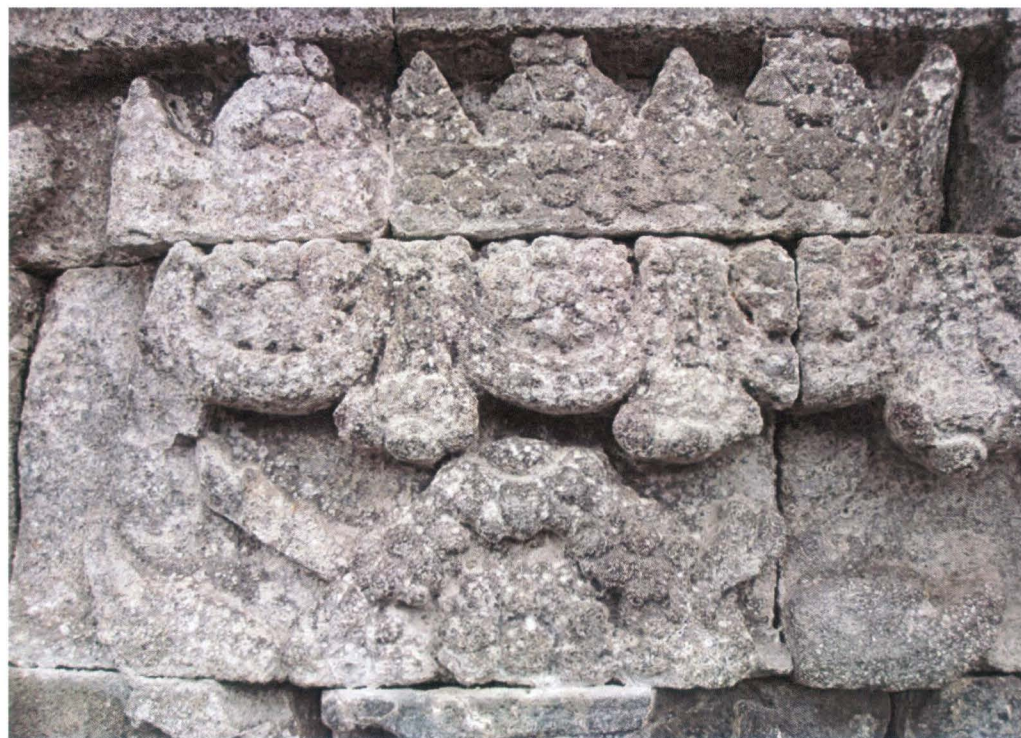
Figure 11. Stone degradation shown in stones of Borobudur Temple

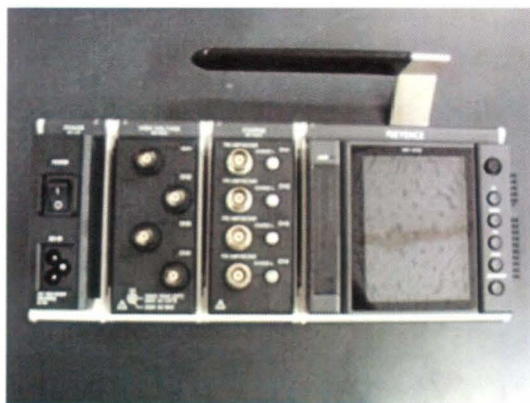
Figure 2a. Datalogger KEYENCE NR-600

The equipment used in this experiment is the Keyence NR-600 system, which works as a data logger, gathering multiple data entries (Figure 2a). A unit that responded our purposes can easily be attached to this device, and multiple input entries allow various simultaneous measurements. The measuring unit used is the acceleration measuring device NR-CA04. The sensor used was the piezoelectric control acceleration transducer 708LF of the TEAC company (Figure 2b). This sensor can detect frequency ranges from 0.3 Hz up to 10000 Hz.

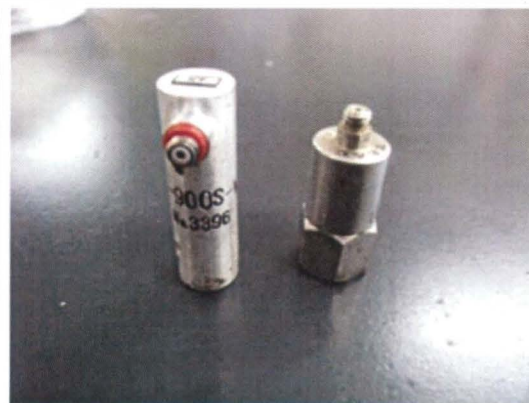
Figure 2b. Accelerate transducer TEAC 708LF

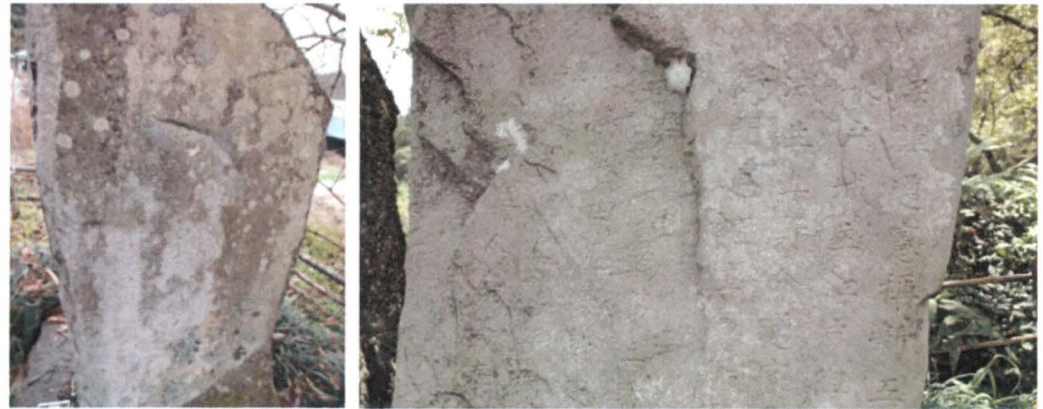
Figure 13. The characters that were hard to see before the cleaning (left) were made clear through cleaning (right)

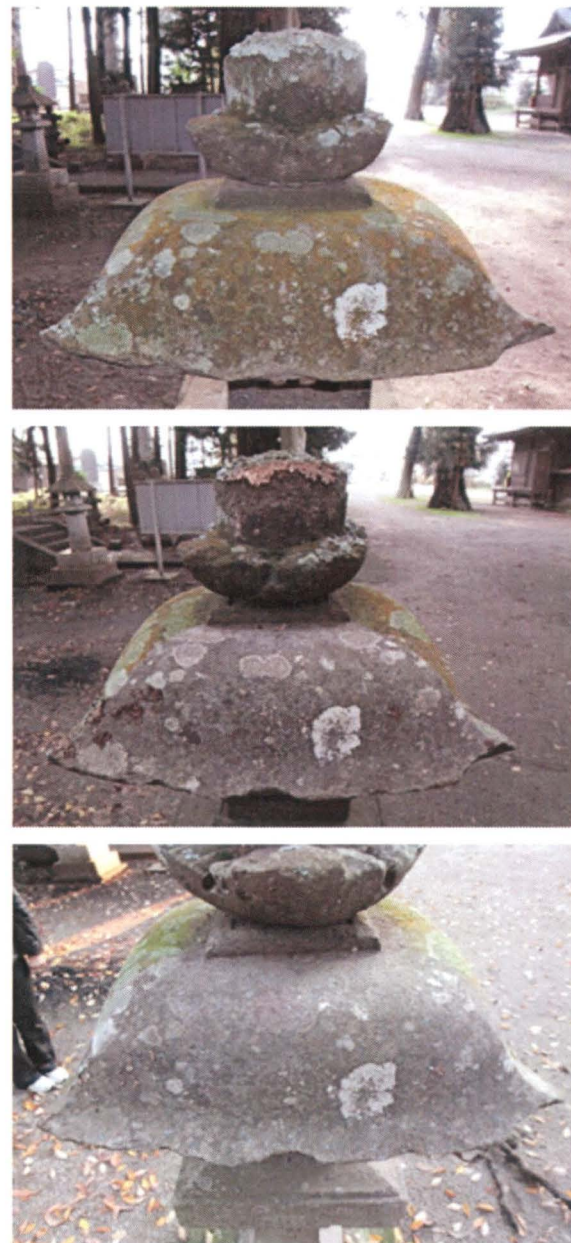
Upper: Stone lantern before treatment  
Midle: Stone lantern after 1 month of treatment  
Bottom: Stone lantern after a year of treatment

As epiphytes such as lichens and algae cover the stone, the effect of treating agents such as substrate hardening substances or water repelling agents is weakened, it is necessary to clean the surface of stone. The “withering” method in the cleaning methods as milder method should be used, so we tried to test photosynthesis inhibiting agents. The main component is extracted from lichens, the active ingredient being usnic acid and usnic acid solvent. After coating the surface by spray, the crystal growth in the voids of the stone, and remain for a long term. This crystal is dissolved slowly through rainwater, for example, and inhibit the photosynthesis by the algae goes on. It was confirmed by research done at a cultural heritage restoration laboratory that there is no influence of this agent on the stone surface (Tretiach, *et al*, 2007). The inquiline organisms are weakened and withered by spraying or coating the surface with this agent, but this process may take from several months up to some years. Figure 15 shows the progress of this agent on a Japanese stone object. Blue-green algae and lichens are overgrowing the surface, but one month after the agent was sprayed on, the stone’s original color appears, and the foliose lichens and others begin to wither. After a year, the crustaceous lichens also shed and the stone’s surface becomes apparent more.

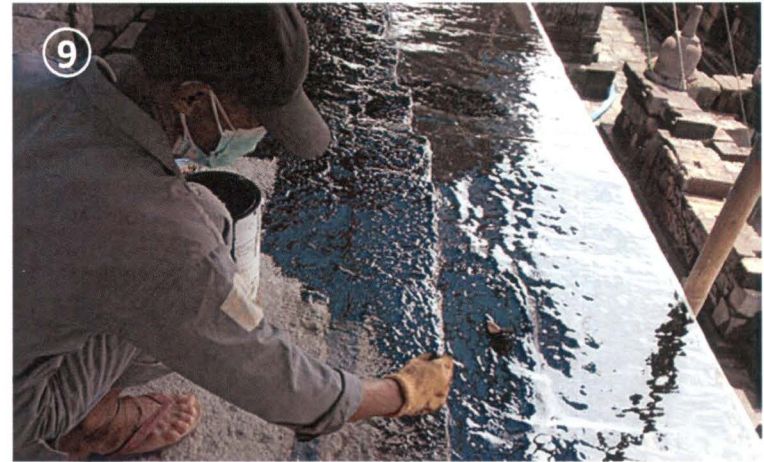
Photo 9. Applying Araldite Tar on the lead plate and stone.

After 2003, BCO started the third restoration (dismantling and re-assembling work of the balustrade) from the wall that was heavy seepage area (Figure 7, 8, Photos 5-11). Only the areas 9<sup>th</sup> wall and 13<sup>th</sup> wall were conducted twice because seepage did not stop by the first restoration. All of the partial dismantling work of the decorative panels where seepage previously was observed will be completed in 2012. BCO reported that the only the “13<sup>th</sup> wall” still observed seepage after restoration work, but seepage problems were stopped on the other walls.

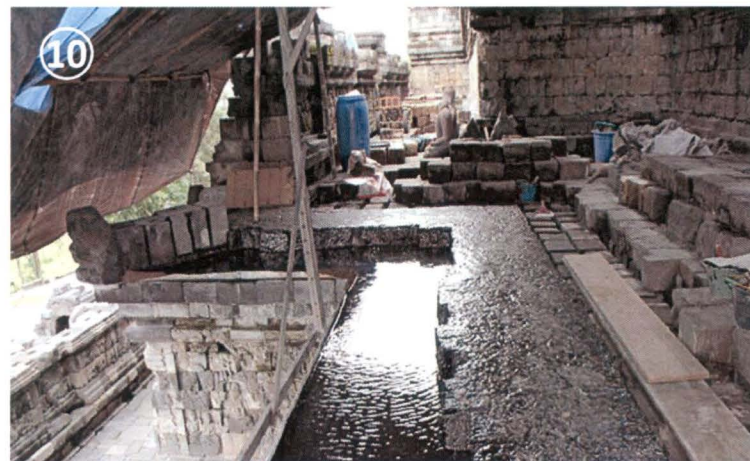
Photo 10. Water leaking test under balustrade.

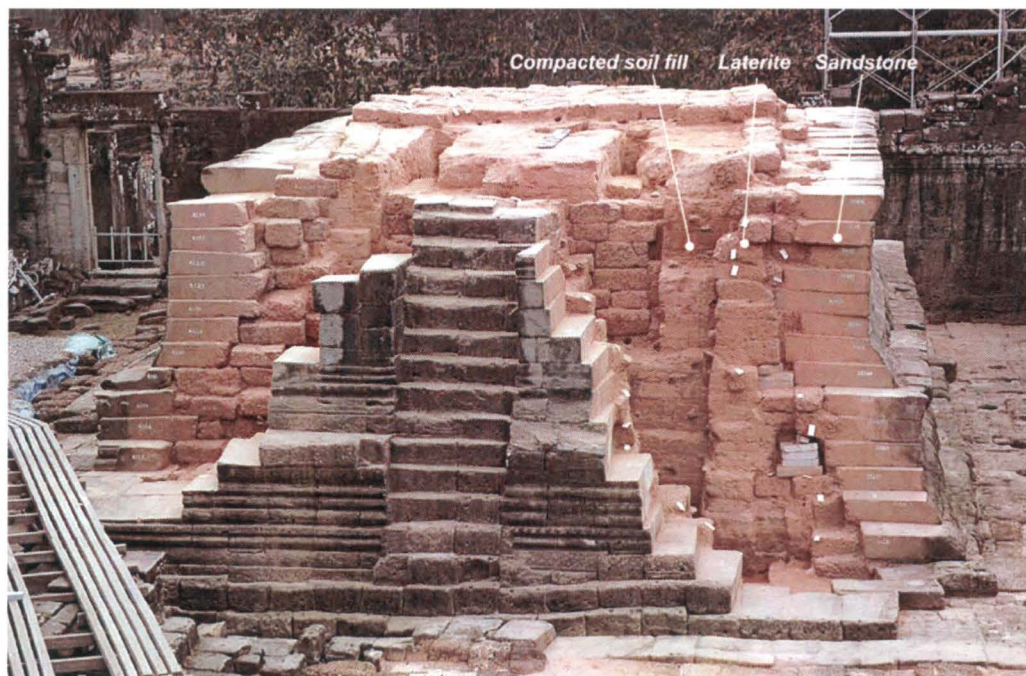
Photo 12. After partial dismantling of the upper structure and corners of platform, Southern Library of Bayon, restoration by JASA in 2006-2011

material with engraved decoration, laterite layer for the back filling material of the sandstone layer, and compacted soil fill for the core of the platform and foundation (Photo 12). Because sandstone blocks were probably difficult to obtain, it was

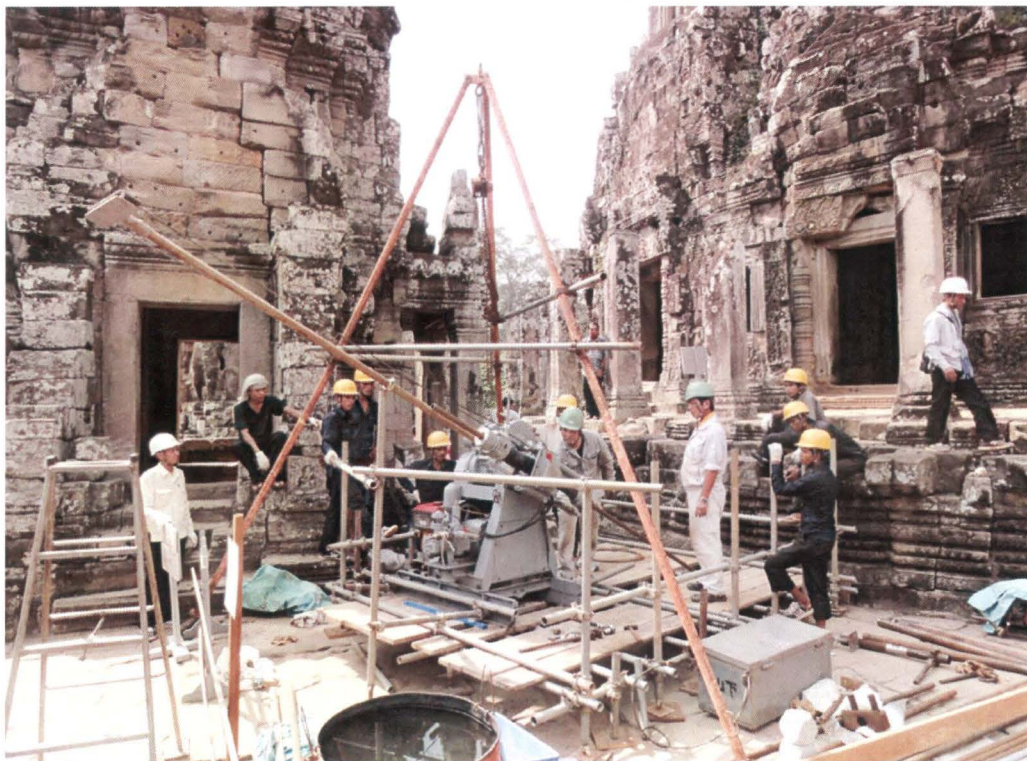
Photo 13. Boring survey at the Central Terrace of Bayon by JASA (2011)

2008 to 2012, revealed the constitution of the sandstone, laterite and soil fill structure in the Central Terrace and directly below the Central Tower (Photo 13).

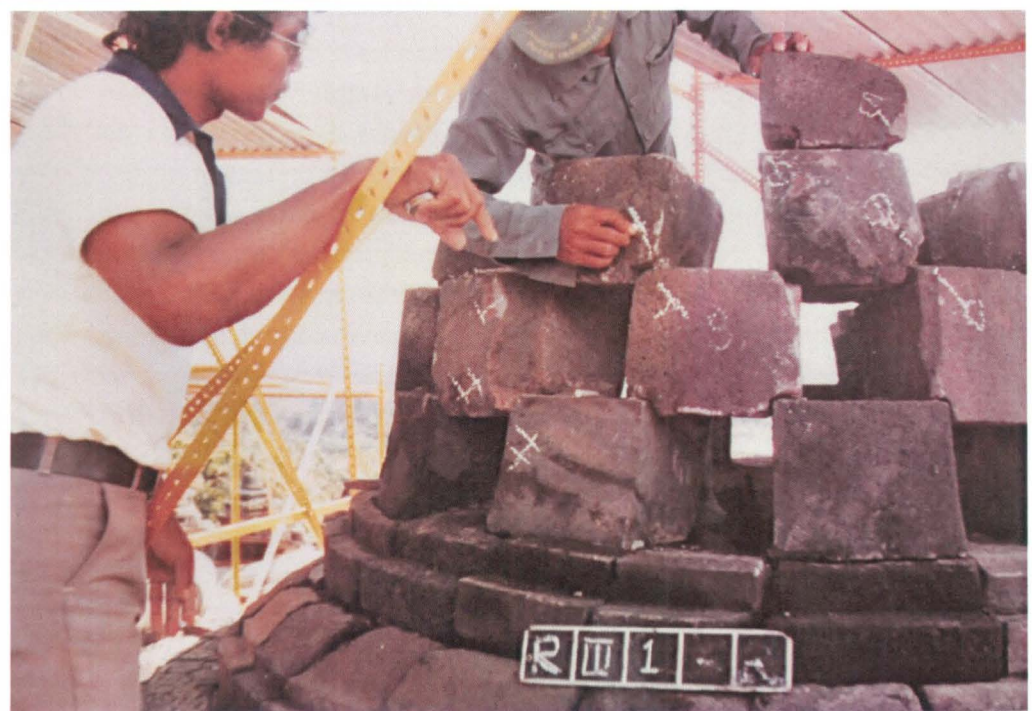
*Susunan Percobaan Stupa.*

Susunan percobaan yang telah selesai, diperiksa dan diuji, hal ini diperlukan untuk menguji kebenaran susunan percobaan dan keaslian letaknya. Pengujian dilakukan secara arkeologis dan teknis dibantu dengan foto-foto dokumentasi tahun 1974, setiap detail batu diperiksa dan diuji keselarasannya dengan batu lainnya. Pengujian susunan percobaan

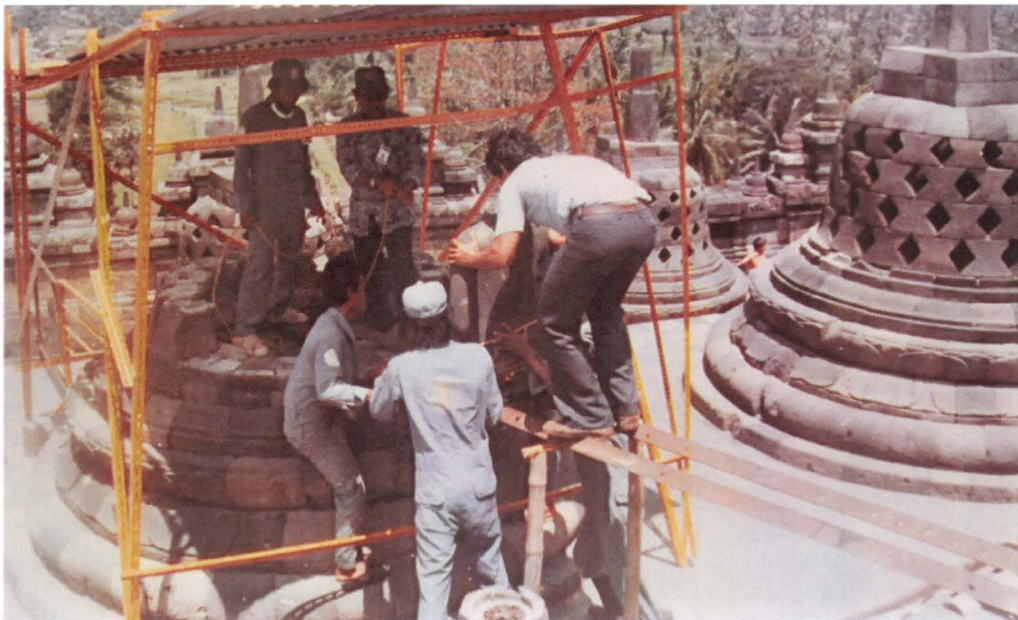
Stupa Teras II (Lantai 9) Nomor 23, Sebelum (foto atas) dan Setelah (foto bawah) dipugar.

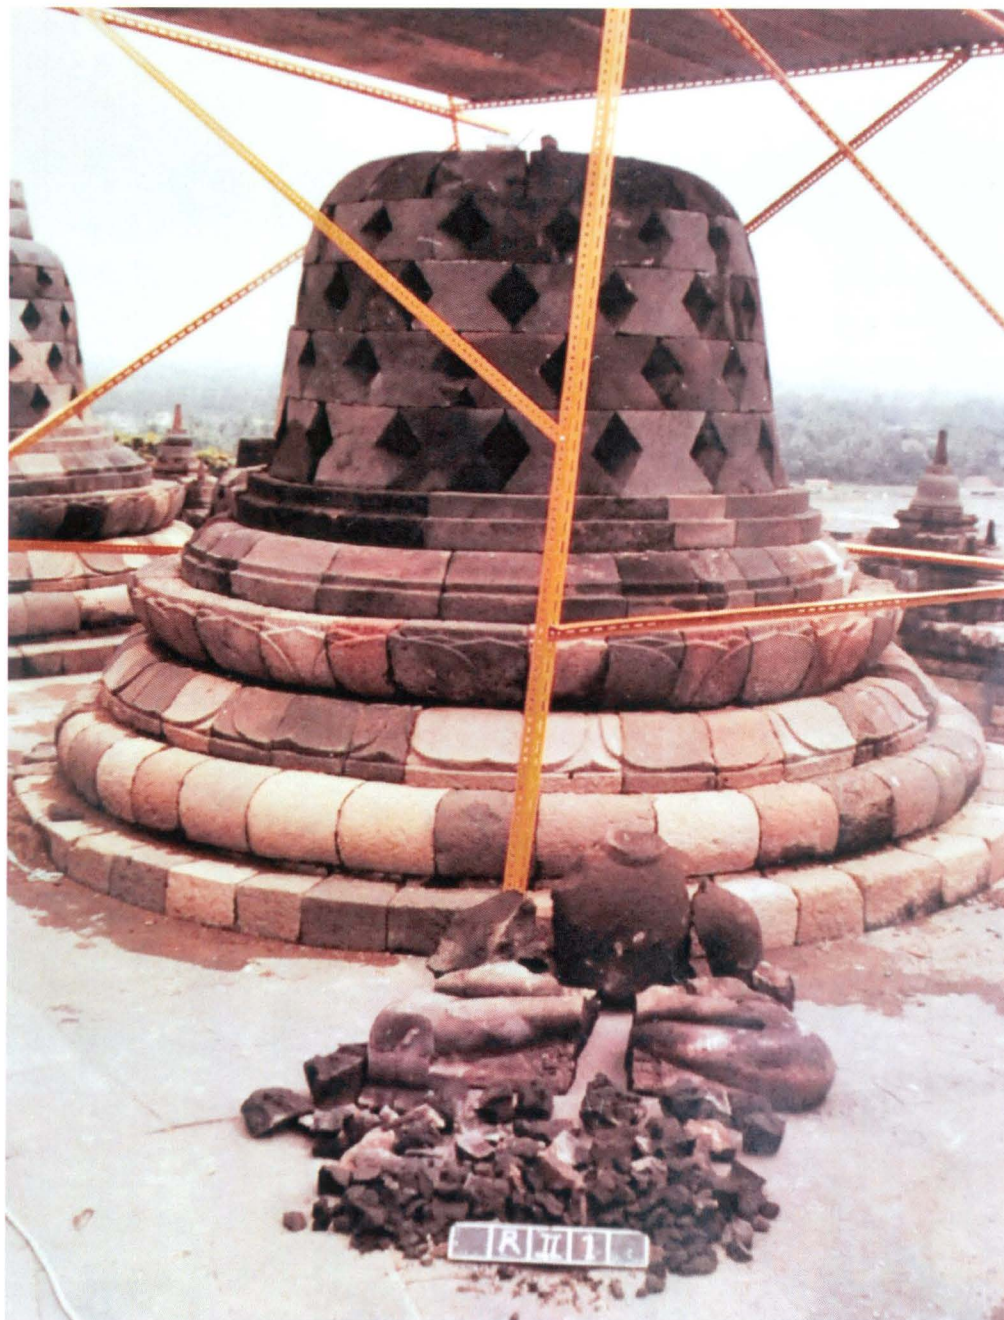
Pra rekonstruksi

1. Klasifikasi terhadap batu-batu stupa, dengan mengumpulkan batu-batu yang memiliki kesamaan bentuk,
2. Rekontruksi, hal ini tidak mudah karena batu sudah bercampur. Pelaksanaan rekontruksi memakan waktu sekitar satu bulan. Dalam rekonstruksi tersebut berhasil dikumpulkan batu-batu yang berserakan sekitar 80%, sisanya tidak berhasil dikumpulkan karena sudah hancur menjadi kecil. Batu-batu yang hilang atau hancur diganti dengan batu baru. Kondisi arca Buddha lebih parah dibandingkan dengan stupa terutama pada bagian bawah karena bom diletakkan di dekat arca Buddha. Saat itu untuk rekonstruksi digunakan bahan perekat berupa DF (Davis Fuller) dan akemi. Penggunaan akemi untuk rekonstruksi sementara sedangkan DF untuk rekonstruksi permanen,

3. Setelah seluruh bagian direkatkan kembali kemudian dilakukan pekerjaan *finishing*, yaitu kamuflase menggunakan bahan campuran pasir dan resin,
4. Setelah selesai *finishing* setiap stupa yang kena bom diberi tanda.

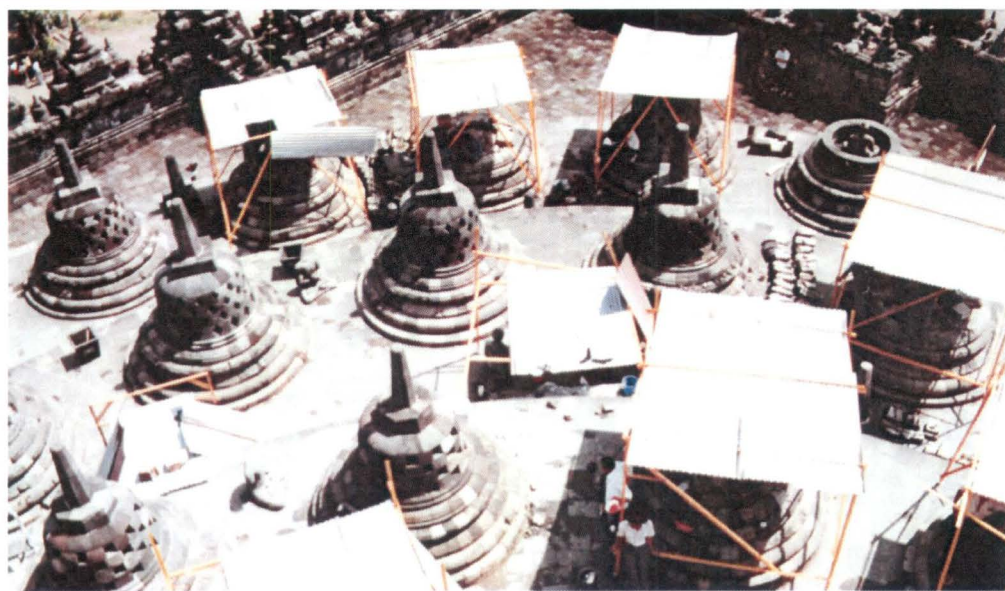
*Proses rekonstruksi*

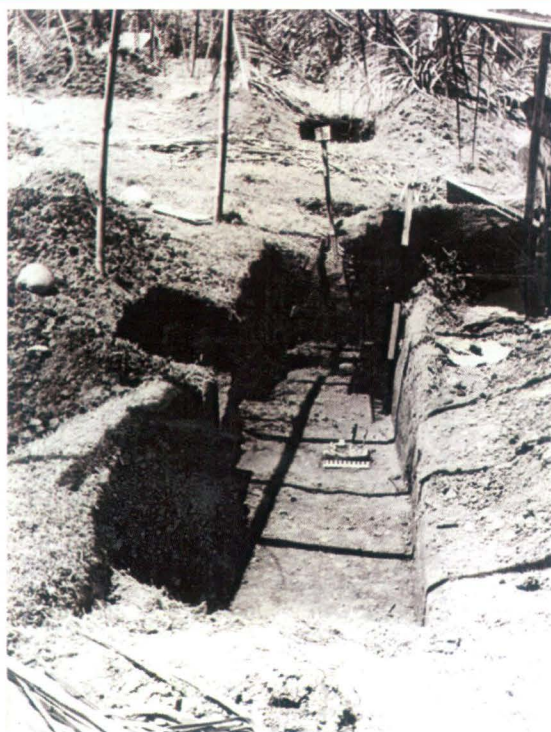
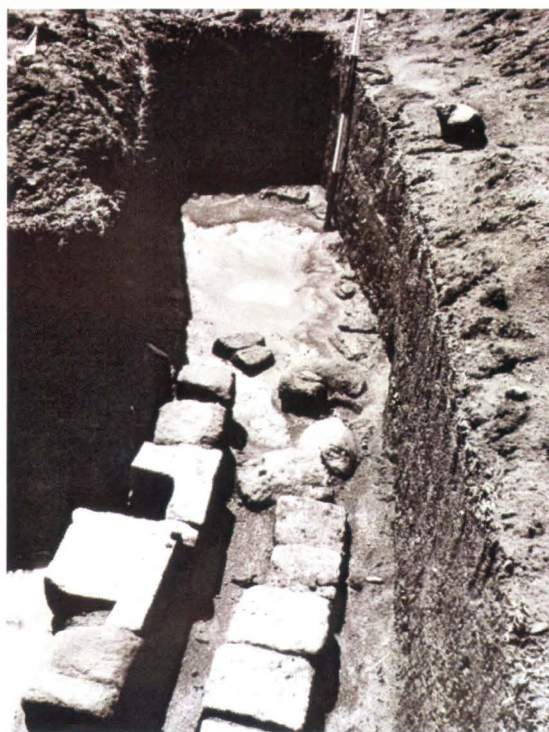
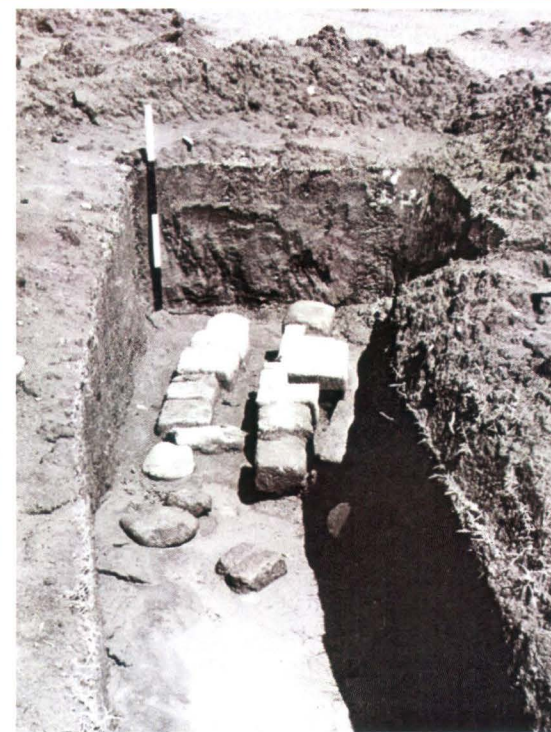
Ekskavasi yang dilakukan di sekitar Candi Borobudur

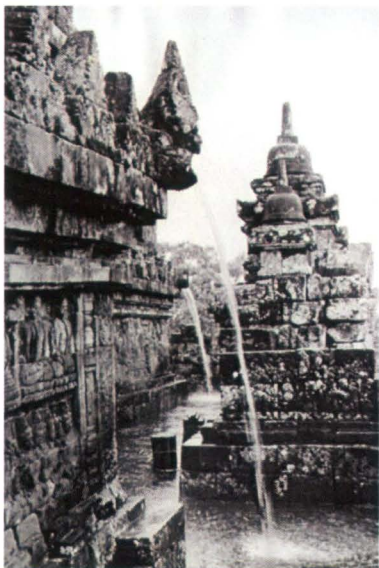
*Jaladwara yang berfungsi sebagai sistem drainase untuk mengalirkan air ke luar dari candi*

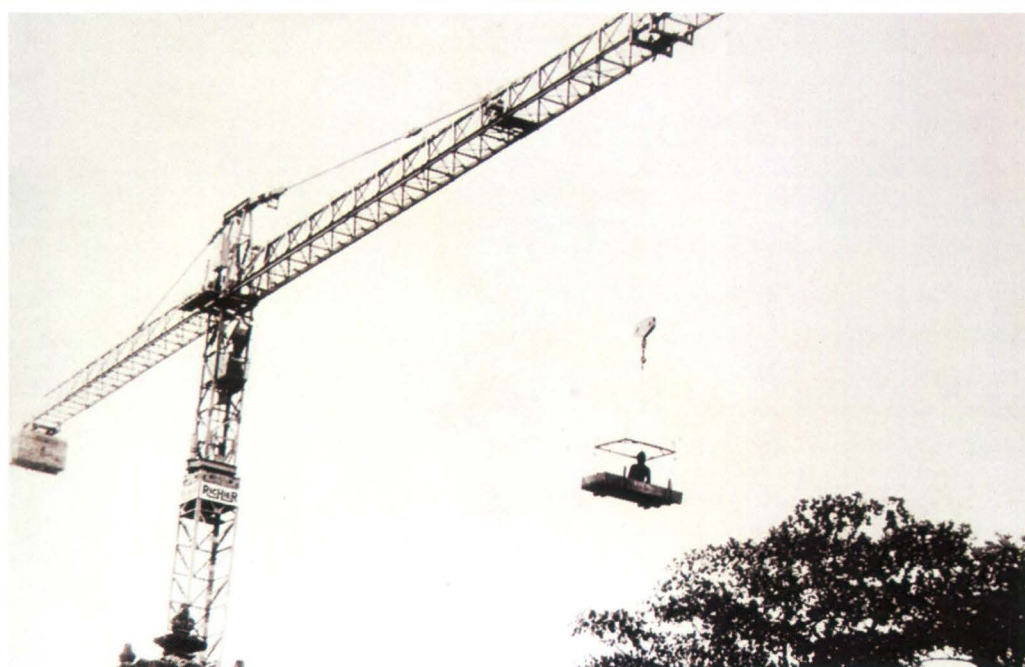
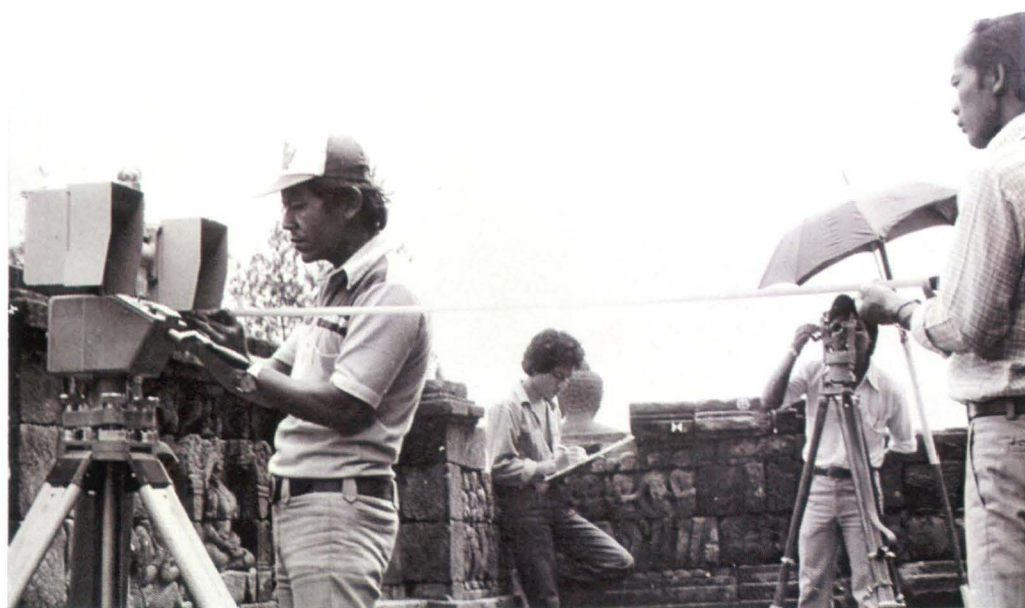
Pengangkutan menggunakan tower crane (atas).  
Peralatan-peralatan yang digunakan dalam pemugaran Candi Borobudur.  
Kamera stereoskop untuk fotogrammetri dan teodolit untuk pengukuran. (bawah).

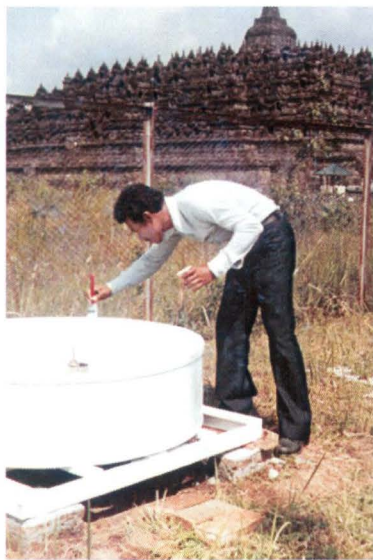
Pusat klimatologi Candi Borobudur  
setelah Pemugaran II

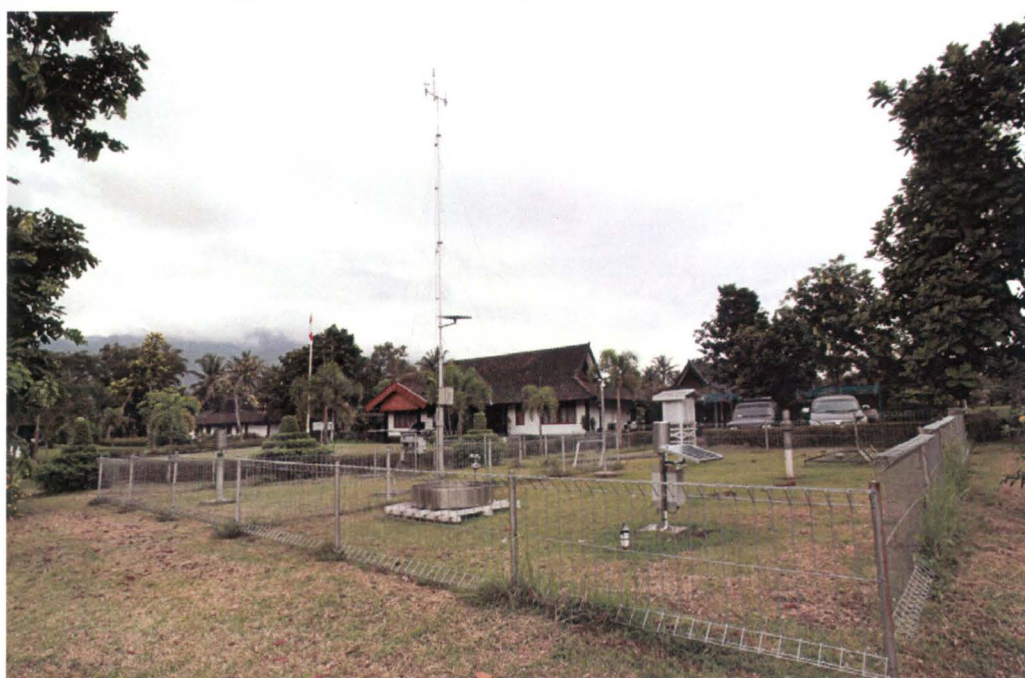
Pusat klimatologi Candi Borobudur sekarang yang berada di depan kantor Balai Konservasi Borobudur

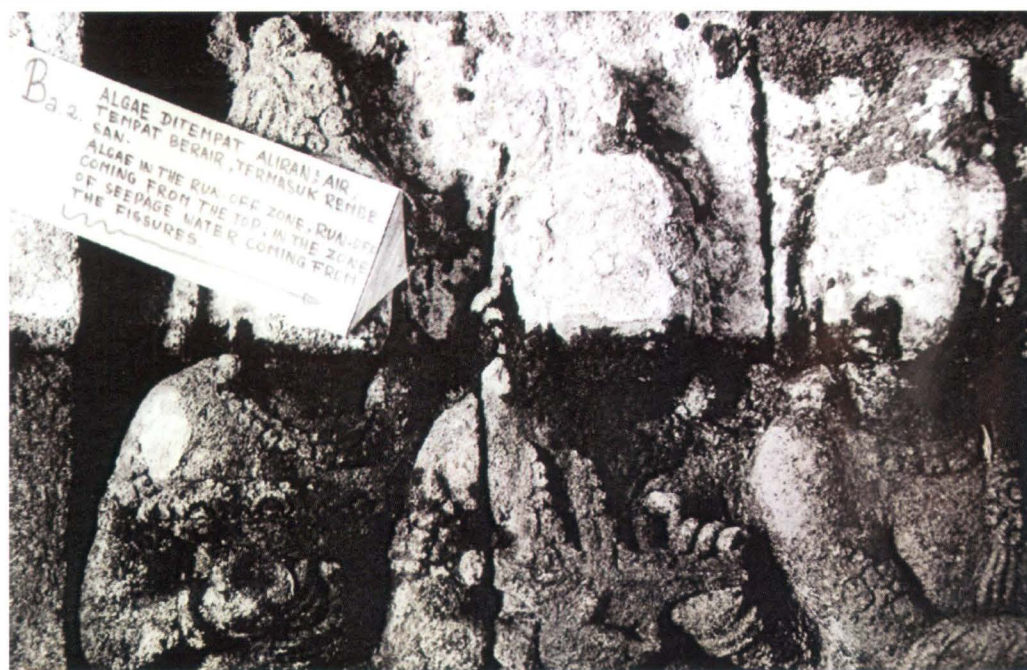
Kondisi relief yang mengalami keausan serta ditumbuhi lumut dan algae

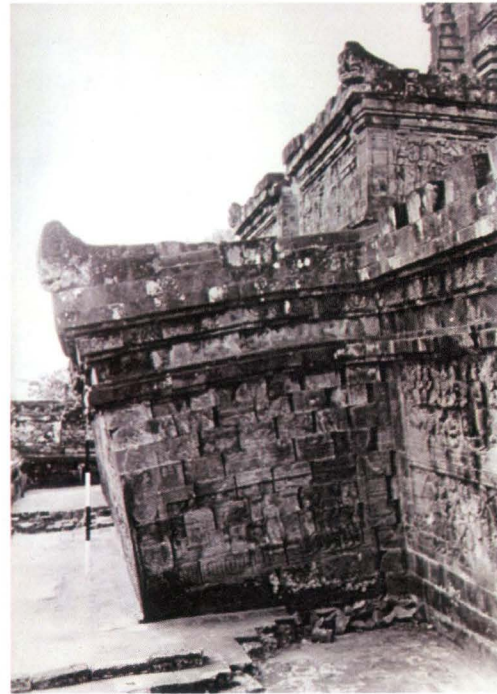
*Dinding candi Borobudur yang terlihat miring dan melesak serta nat-nat batu yang semakin melebar.*

Permasalahan lain terkait dengan kondisi fisik candi sebelum pemugaran II adalah usaha pemugaran oleh Th. van Erp tahun 1907 s.d. 1911 (pemugaran I) yang belum sepenuhnya mengatasi semua permasalahan kerusakan candi. Keadaan seperti ini dapat dilihat dalam perbaikan kerusakan pada dinding-dinding candi dan lantai di bagian *Rupadhatu* maupun *Arupadhatu*. Dinding lorong 1 sisi utara yang ditengarai sebagai bagian yang mengalami kerusakan terberat, data terakhir menunjukkan kemiringan dinding  $\pm 11^\circ$  dan melesak  $\pm 60$  cm, masih dibiarkan dalam keadaan seperti apa adanya, yaitu dalam posisi miring dan melesak sementara nat-nat batu yang terbuka diisi atau

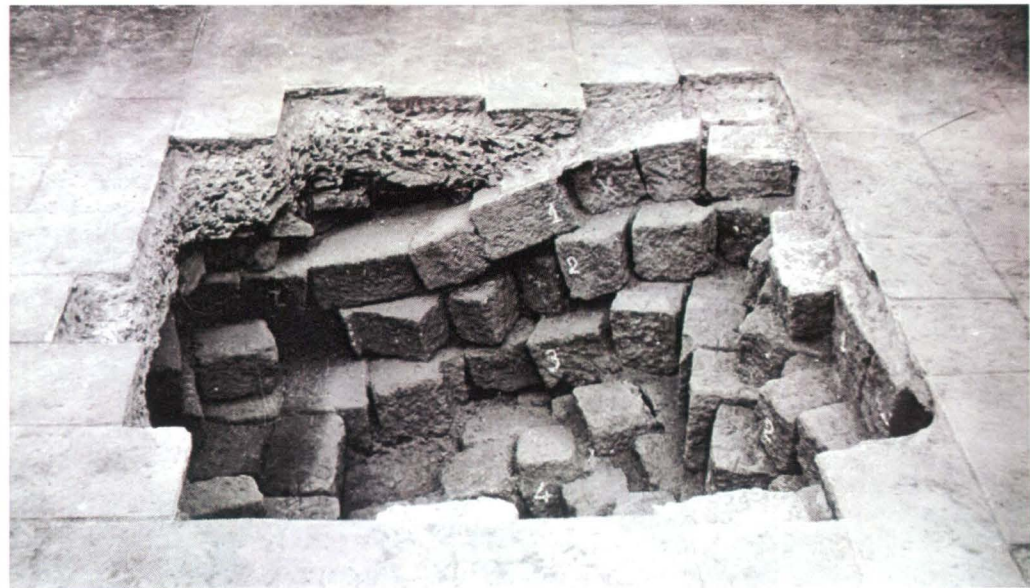
*Hasil pemugaran I, terlihat bahwa struktur lantai yang melesak di tutup dengan lantai baru*

disisipi batu baru. Struktur lantai lorong yang bergelombang permukaannya ditutup lantai baru menggunakan batu andesit yang diberi spesi hingga menutup rapat seluruh permukaan lantai dan terlihat kurang harmonis. Pada dinding-dinding teras bundar yang keadaannya miring dan melesak posisinya juga kembali ditegakkan tapi tidak diangkat atau tidak dikembalikan pada ketinggian yang semestinya. Struktur lantai teras yang bergelombang permukaannya juga ditutup lantai baru menggunakan batu andesit. Penutupan lantai di bagian ini terlihat lebih harmonis bila dibandingkan dengan penutupan lantai lorong mengingat di lokasi ini merupakan tempat berdirinya stupa-stupa berisi patung Buddha yang mengelilingi stupa induk. Dari serangkaian upaya yang dilakukan, dapat disimpulkan bahwa kegiatan pemugaran I pada dasarnya lebih menekankan pada perbaikan yang dilakukan secara parsial, seperti penempatan kembali susunan batu yang runtuh di bagian teras bundar dan pagar langkan, serta memperkuat dinding-dinding candi yang miring dan melesak dengan cara menutup struktur lantai tanpa membongkar atau mengembalikan posisi dinding ke tempat yang semestinya.
