# 100 TAHUN PASCAPEMUGARAN CANDI BOROBUDUR

**Trilogi II**  
**Dekonstruksi dan Rekonstruksi Candi Borobudur**

## Trilogi II: Dekonstruksi dan Rekonstruksi Candi Borobudur

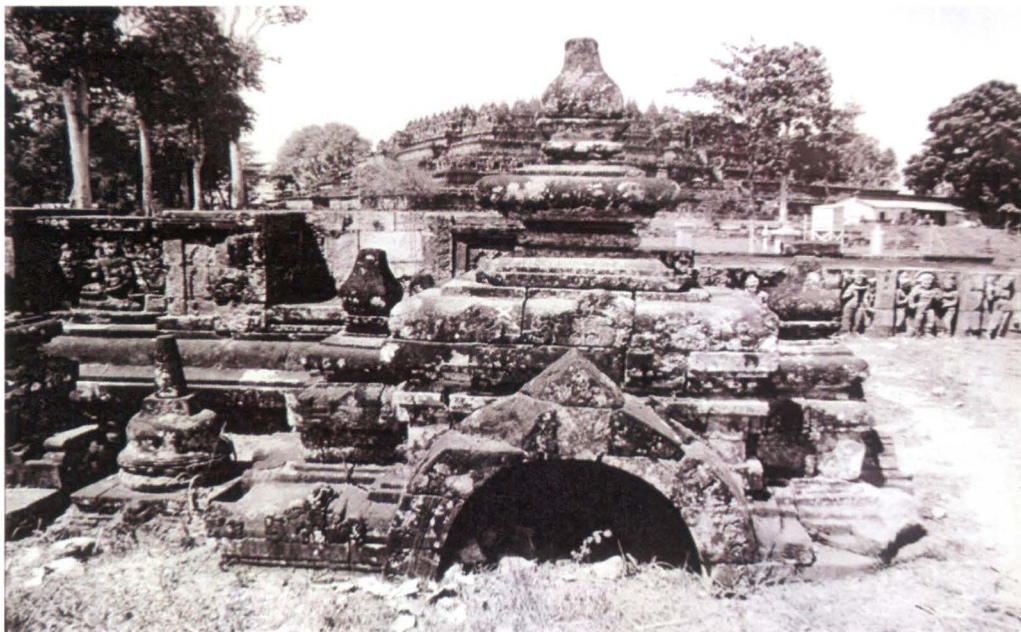
Rekonstruksi bagian candi yang dilakukan di halaman

di halaman sekitar candi dilakukan dengan merujuk pada cara kerja anastilosis. Tujuan anastilosis adalah merekonstruksi bangunan bersejarah yang telah runtuh berdasarkan bahan aslinya. Dalam hal ini dilakukan dengan cara menempatkan kembali setiap komponen ke tempat aslinya. Untuk menempatkan kembali setiap komponen ke tempat aslinya, dalam pemugaran II dilakukan melalui proses pencarian dan pencocokan. Proses semacam ini membutuhkan waktu dan kesabaran serta keahlian khusus terkait dengan cara kerja pencocokan batu hingga berhasil menempatkan kembali ke tempat yang semestinya. Pekerjaan pencarian dan pencocokan batu ini dilakukan oleh 8 s.d. 10 orang yang karena kemampuan dan pengalamannya disebut *steller*. Pencarian dan pencocokan batu ini dilakukan dengan cara tradisonal, dalam hal ini semua pekerjaan pencarian dan pencocokan batu dilakukan menggunakan alat yang sederhana seperti meteran kayu lipat, bilah bambu, bahkan lidi. Berdasarkan cara kerja tukang (*steller*), penempatan kembali batu lepas terbagi atas tiga macam pekerjaan, yaitu pengumpulan batu, pengelompokan batu, dan pencocokan batu. Pengumpulan batu adalah tahapan kegiatan pencarian batu di sekitar candi, yaitu batu lepas yang terkait dengan elemen batu candi seperti batu bagian dari pelipit, batu bagian dari bingkai, batu berrelief, batu polos, *antefik*, *gargoyle*, stupa kecil, *kala/makara*, dan patung Buddha. Dari hasil pengumpulan batu tersebut tahap berikutnya adalah mengelompokkan batu temuan berdasarkan kesamaan bentuk

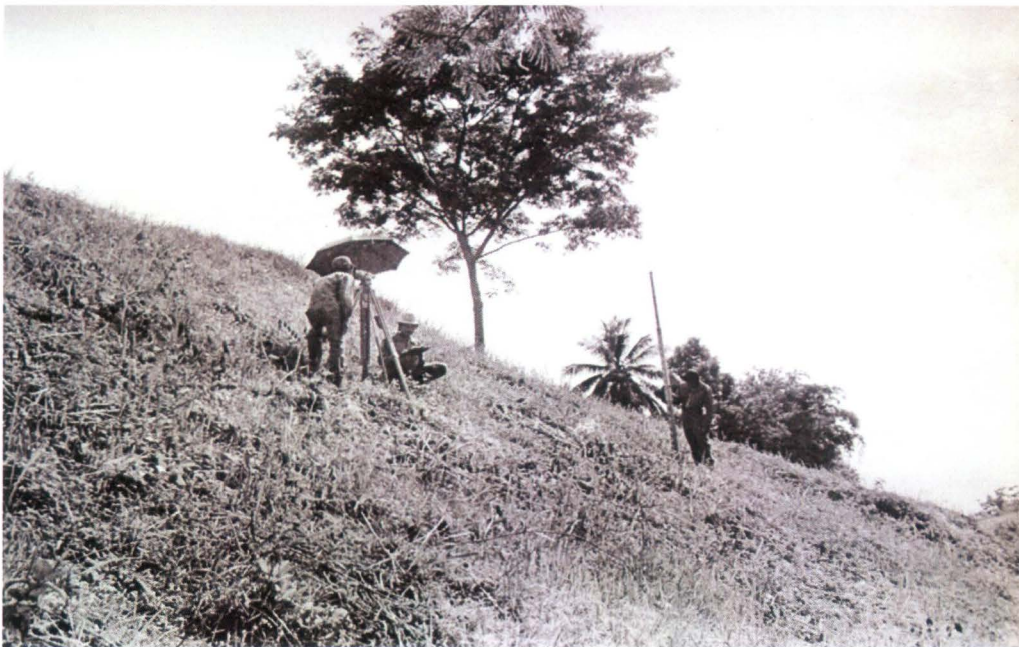
Pengukuran topografi menggunakan theodolith

topografi dilapangan dilakukan menggunakan alat ukur BTM Kern dan Theodolith Wild T0 dengan tingkat ketelitian pembacaan standar. Lingkup kegiatannya terbagi atas tiga macam pekerjaan yaitu pengukuran topografi, pengolahan data ukuran dan penggambaran peta. Secara garis besar, pemetaan situasi Candi Borobudur dimulai dengan mengukur kedudukan titik-titik kerangka pemetaan atau jaringan titik kontrol ( $x, y, z$ ) untuk referensi pengukuran. Titik-titik kerangka pemetaan ini berupa titik-titik poligon semi permanen, menggunakan patok kayu terletak di halaman atas dan halaman bawah sekitar candi. Setelah pengukuran titik-titik polygon selesai kemudian dilanjutkan pengukuran detail topografi yang meliputi denah struktur candi, kontour lereng bukit, halaman atas dan halaman bawah sekitar candi, serta lahan pertanian, permukiman, batas kepemilikan, dan jaringan jalan. Data hasil pengukuran topografi di lapangan ditulis dalam format khusus berupa buku ukur atau daftar ukur dengan disertai sketsa gambar titik-titik poligon dan sketsa detail topografi untuk memudahkan dalam penggambaran peta. Setelah seluruh pekerjaan pengukuran topografi di lapangan selesai, dilanjutkan dengan pengolahan data ukuran di dalam ruangan atau di kantor. Pengolahan data ini meliputi perhitungan koordinat titik-titik poligon ( $x, y, z$ ) dan detail topografi dengan merujuk pada pengetahuan dasar topometri. Berdasarkan hasil pengolahan data kemudian dilakukan penggambaran dengan menggunakan skala 1:500 s.d. 1:1000. Metode penggambaran

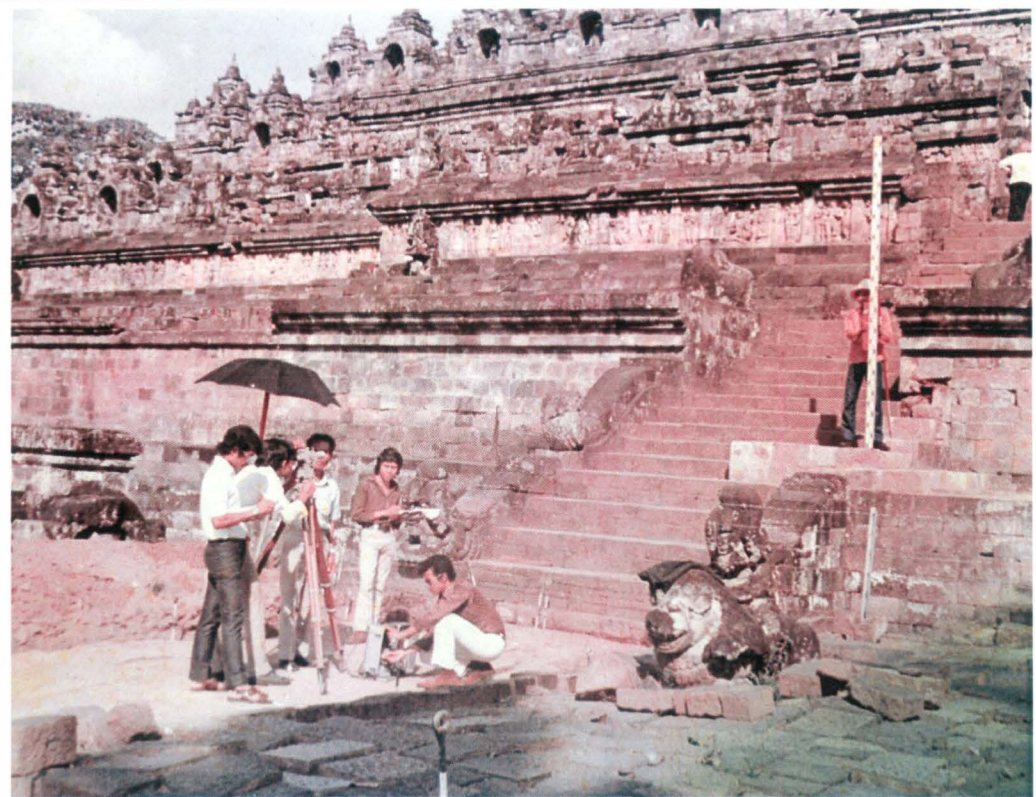
Pengukuran kedudukan candi menggunakan titik-titik poligon

harus dilakukan secara tepat dan akurat guna mendukung upaya perbaikan kemungkinan terjadinya perubahan kedudukan candi sebelum dipugar. Lingkup kegiatannya tidak jauh berbeda dengan pemetaan situasi yaitu meliputi pekerjaan pengukuran topografi, pengolahan data ukuran dan penggambaran peta. Alat ukur untuk pemetaan kedudukan candi menggunakan peralatan dengan tingkat ketelitian pembacaan yang lebih tinggi, dalam hal ini menggunakan alat ukur Theodolith Wild T2 untuk mendapatkan ketepatan pengukuran yang dapat dipertanggungjawabkan. Secara

garis besar, pemetaan kedudukan candi dengan sistem koordinat juga sama seperti pemetaan situasi, yaitu diawali dengan mengukur kedudukan titik-titik kerangka pemetaan atau jaringan titik kontrol ( $x, y, z$ ) untuk referensi pengukuran. Titik-titik kerangka pemetaan kedudukan candi berupa titik-titik poligon tetap (permanen) menggunakan patok beton terletak di halaman atas mengelilingi candi. Setelah pengukuran titik-titik poligon selesai dilanjutkan pengukuran detail denah candi yang meliputi titik-titik poligon pembantu di tengah tangga dan lantai lorong candi kemudian keletakan setiap bidang candi dari tingkat 1 s.d. 4. Data hasil pengukuran kedudukan candi di lapangan ini ditulis dalam format khusus seperti halnya dalam pemetaan situasi yaitu berupa buku ukur atau daftar ukur dengan disertai sketsa titik-titik poligon dan sketsa detail denah candi untuk memudahkan dalam penggambaran. Demikian pula, setelah seluruh pekerjaan pengukuran kedudukan candi di lapangan selesai kemudian dilanjutkan dengan pengolahan data di dalam ruangan atau di kantor. Pengolahan data ini meliputi perhitungan koordinat titik-titik polygon ( $x, y, z$ ) dan detail denah candi dengan merujuk pada pengetahuan dasar topometri. Berdasarkan hasil pengolahan data kemudian dilakukan penggambaran kedudukan candi dengan sistem koordinat menggunakan skala 1:100. Pertama-tama denah candi digambar di atas kertas milimeter (*millimeter paper*) menggunakan pensil, kemudian disalin di atas kertas kalkir (*transparent paper*) menggunakan tinta untuk dapat digandakan melalui proses

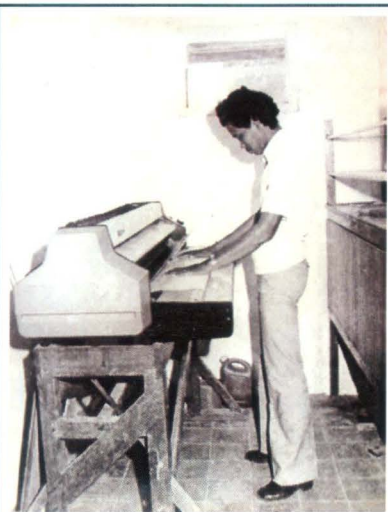
Proses pencetakan (*afdrukken*)

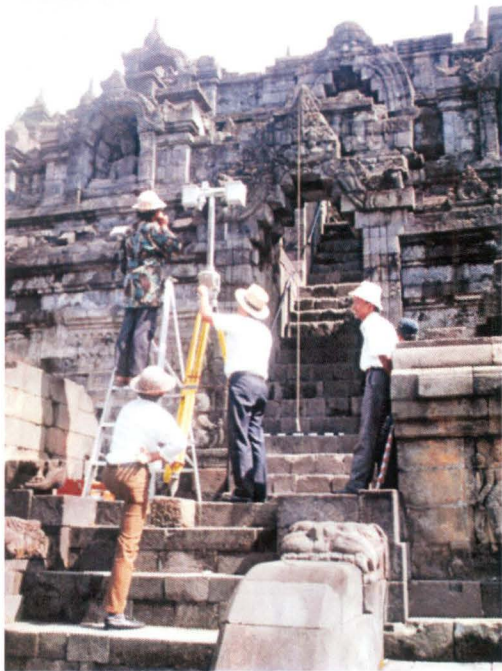
*Proses pemotretan menggunakan stereo kamera fotogrametri*

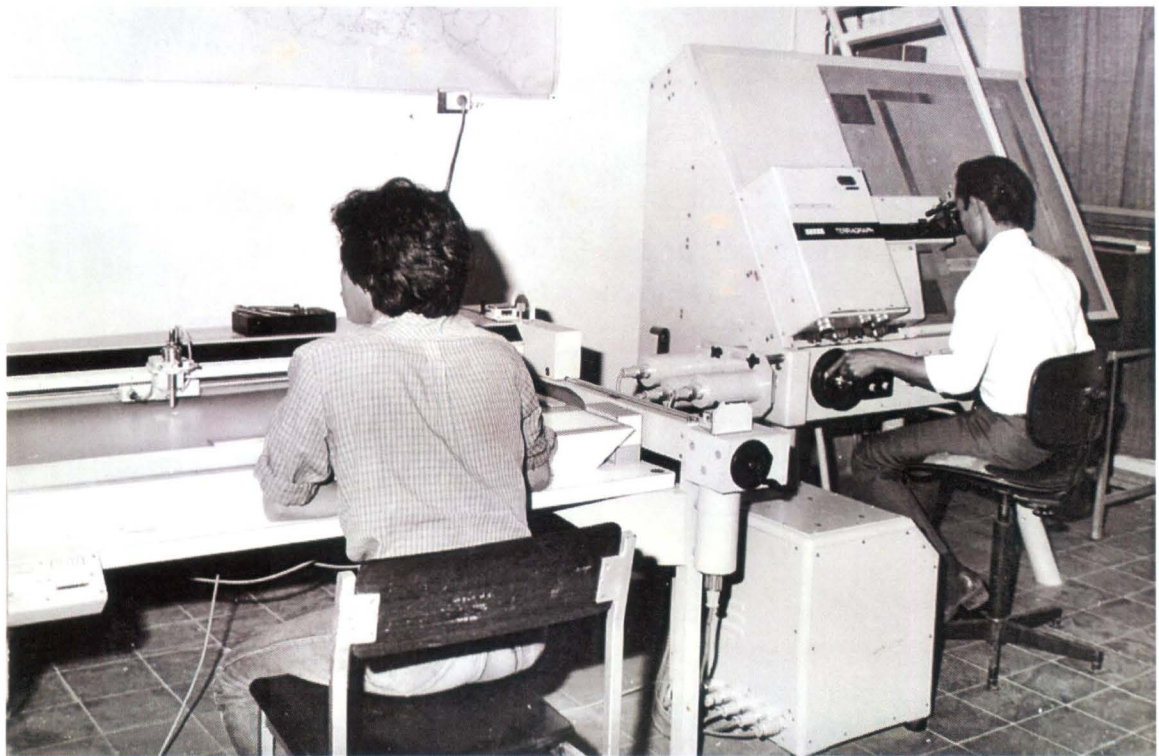
*Proses penggambaran menggunakan stereoplotter dan meja gambar*

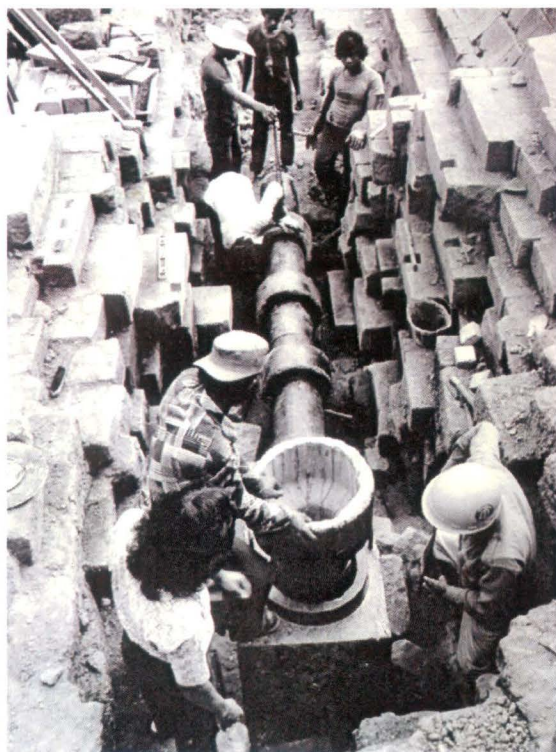
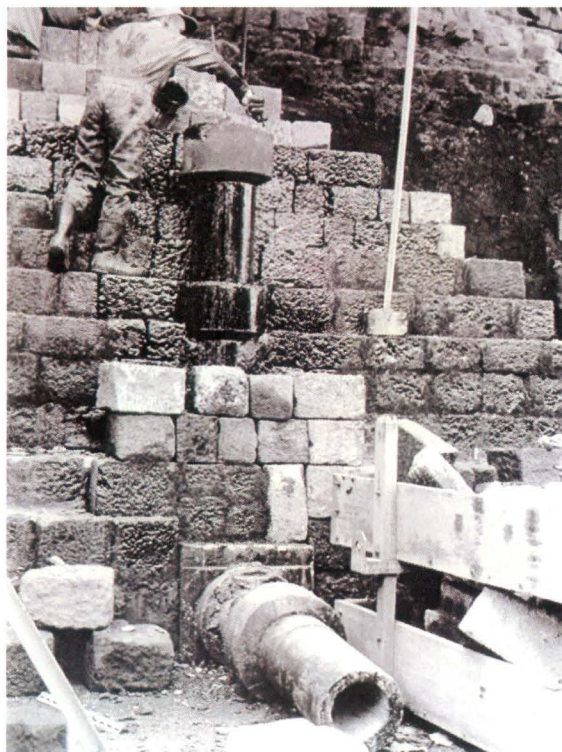
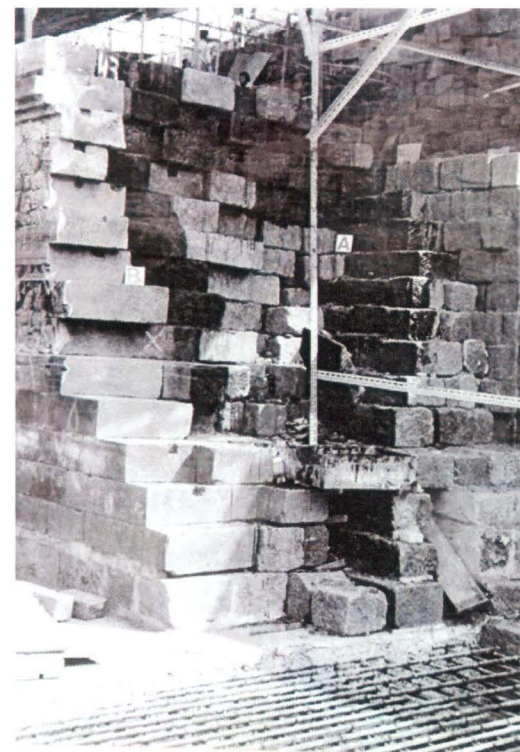
Proses pemasangan pipa drainase (kiri). Pengolesan araldite tar pada bagian luar pipa drainase (tengah). Lapisan batu yang diberi araldite tar (kanan).

bitumen. Setiap sisi candi dipasang 5 pipa saluran air menuju halaman sekitar candi. Panjang pemasangan pipa saluran ini mencapai 700 m.

- Lapisan kedap air “A” (Layer A), untuk menahan perembesan air yang tertampung dalam *filter layer* ke dalam tumpukan batu di depannya. Layer A ini terbuat dari susunan batu isian yang menempel pada tanah bukit yang permukaannya dilapisi *araldite tar*. Celah-celah sambungan batu ditutup dengan mortar *araldite* menggunakan bahan campuran perbandingan 1 *araldite* :

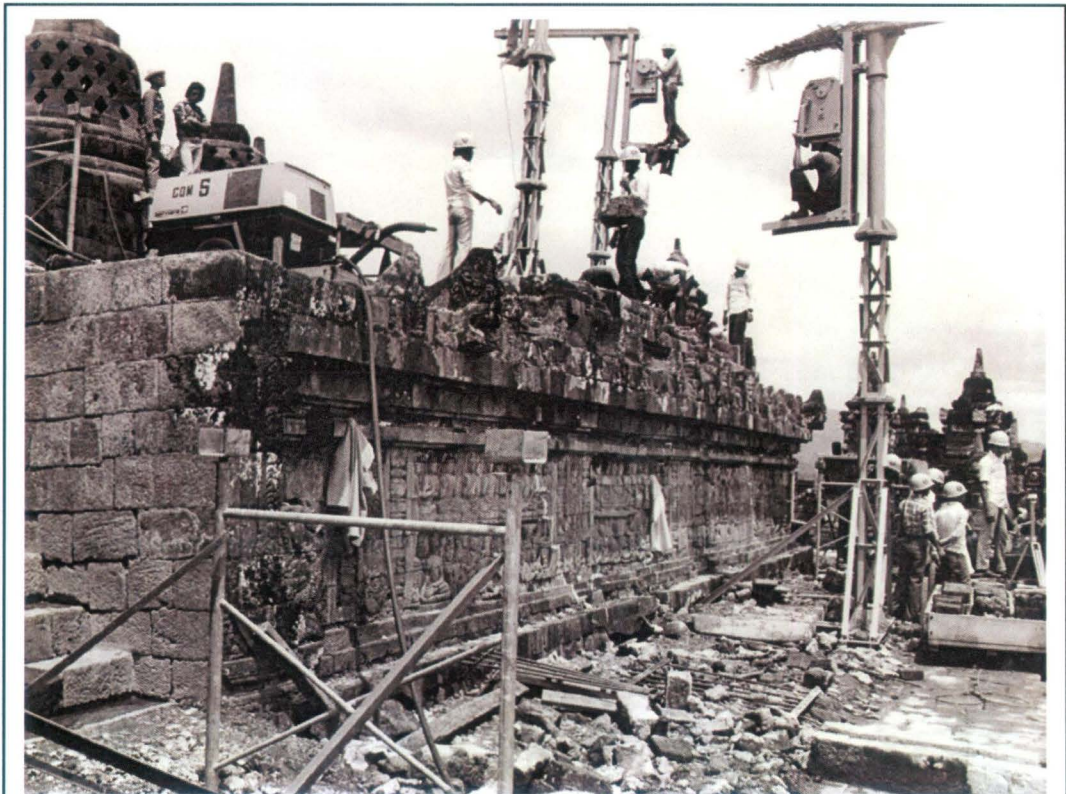
*Suasana pekerjaan pembongkaran (dismantling) pada salah satu bagian candi*

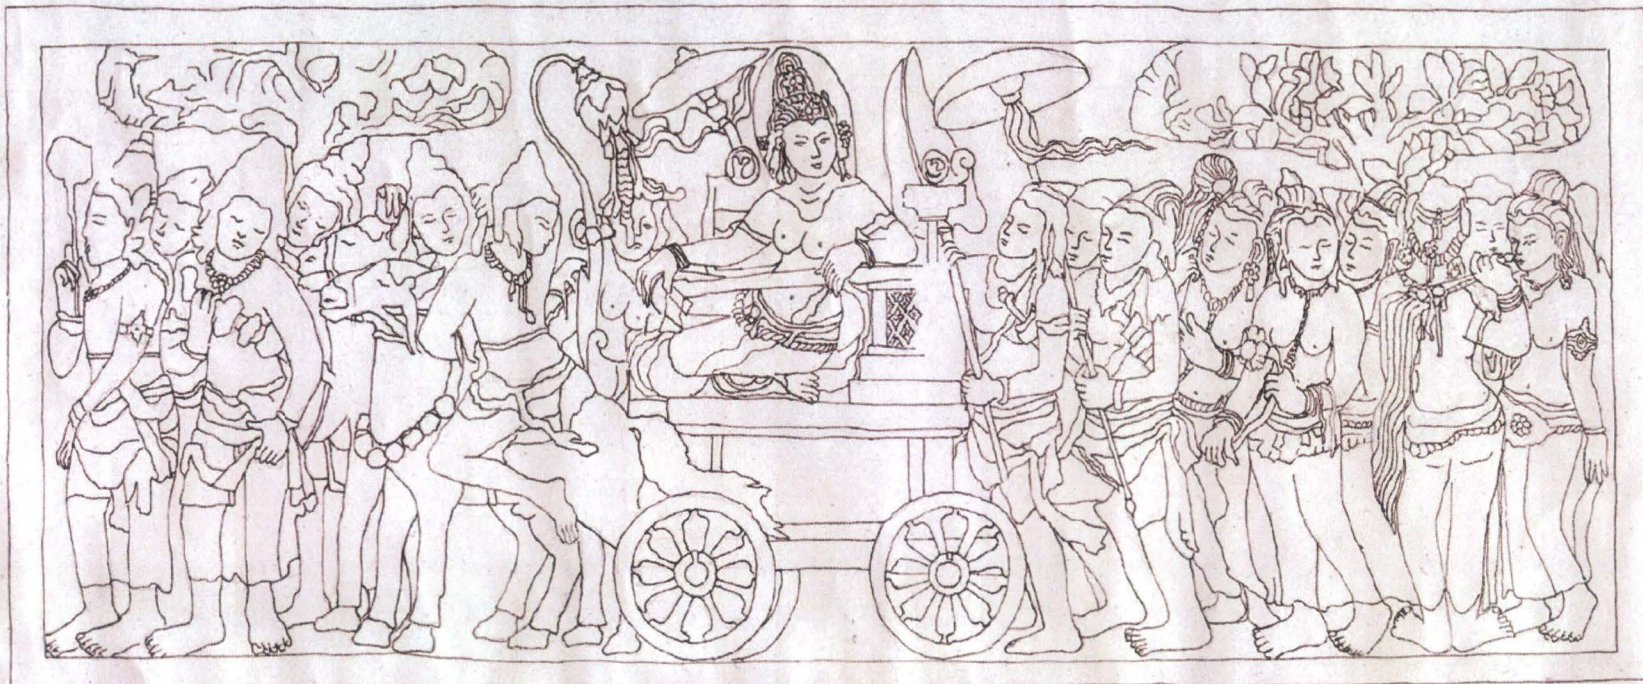
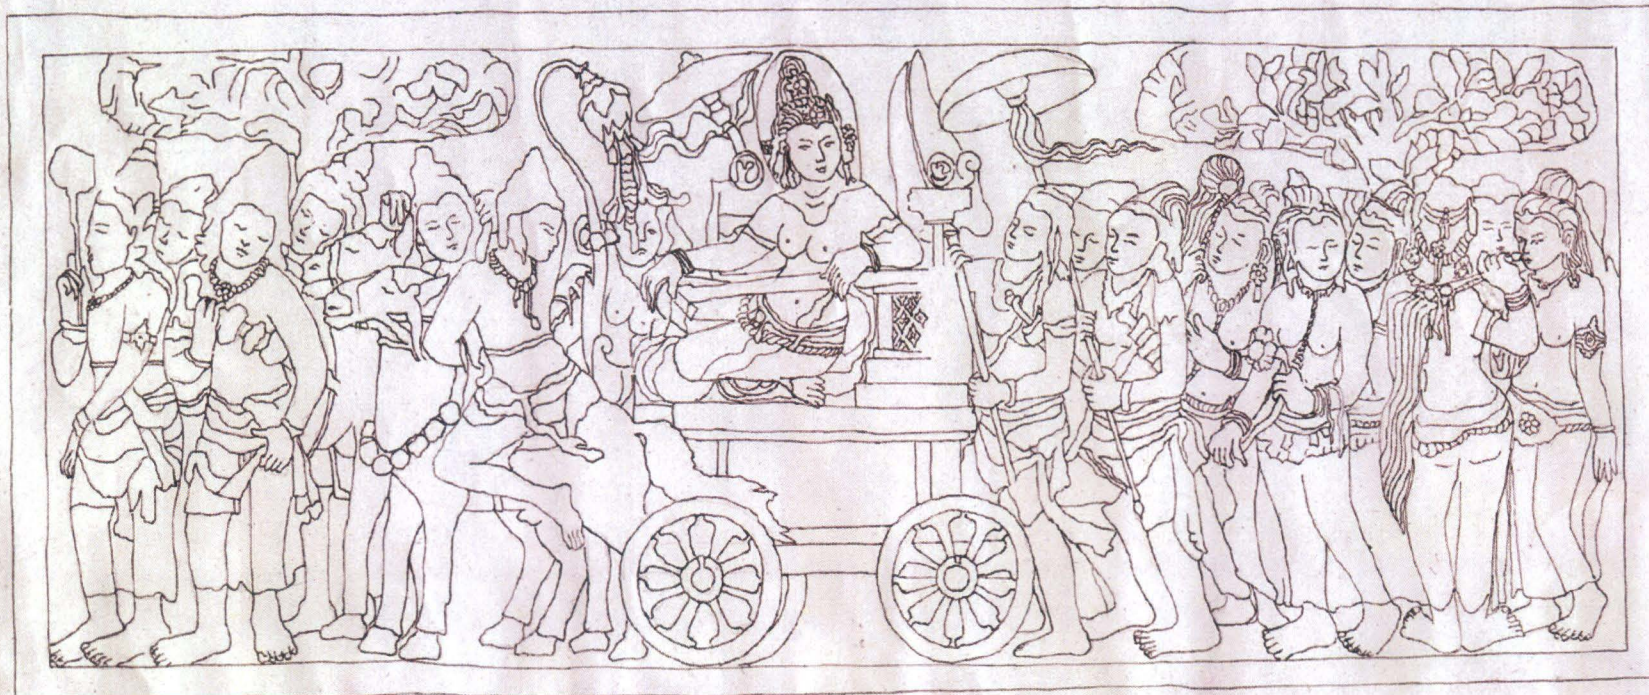
"LALITA VISTARA"  
Perjalanan Ratu Maya menuju Taman Lumbini

Proyek Pemugaran Candi Borobudur. Planimetri salah satu relief lalitavistara, skala asli 1:20. Dokumentasi awal sesudah dipugar.  
Gambar ini dibuat tanpa harus memotret lagi, tetapi hanya menggunakan arsip fotogram yang sudah ada.

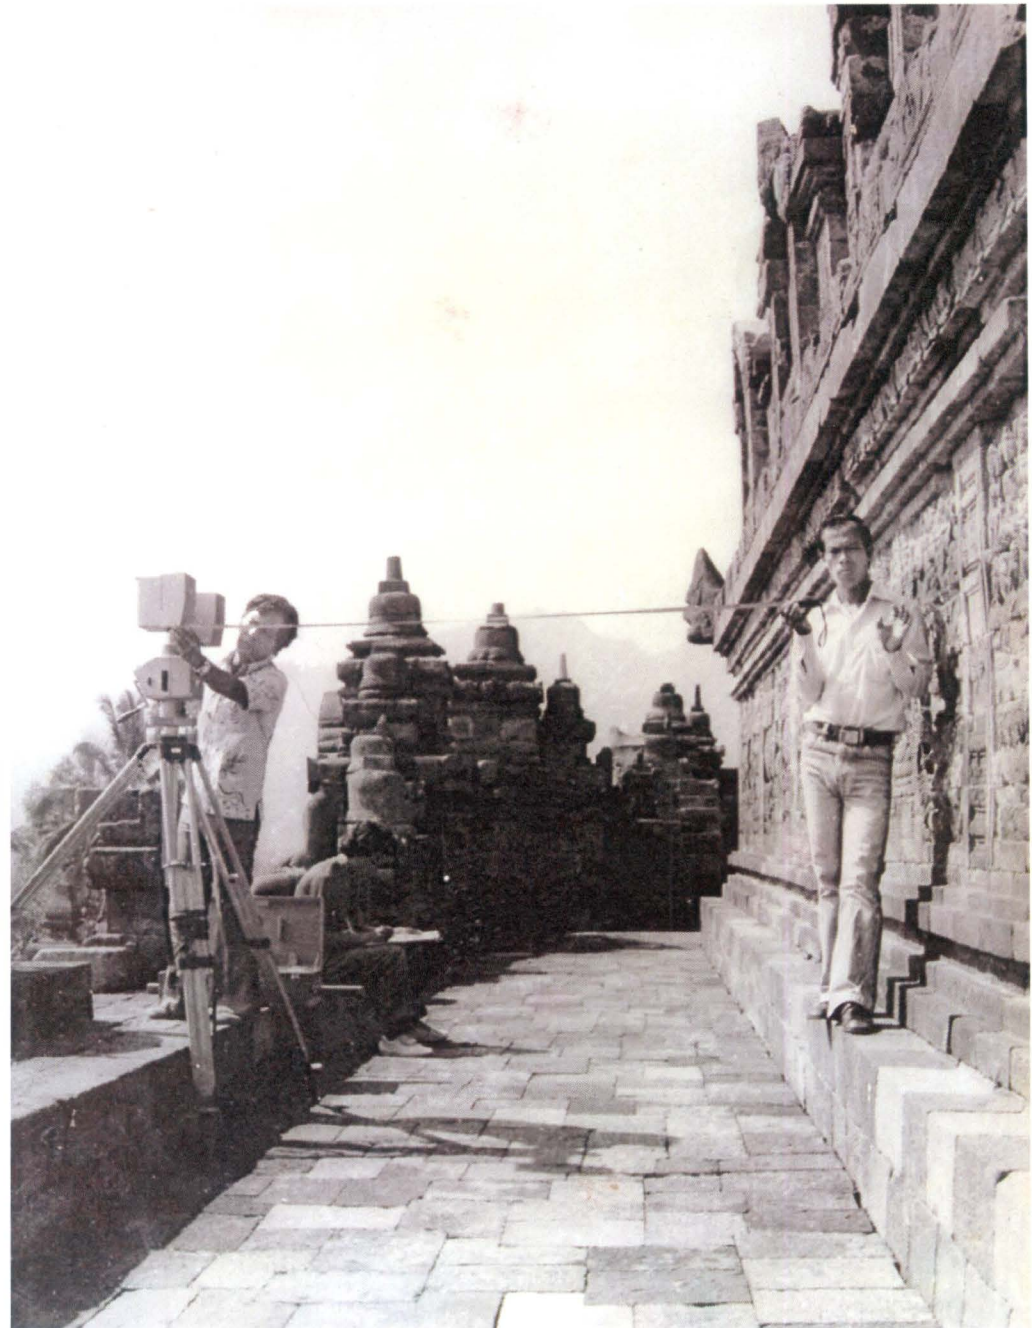
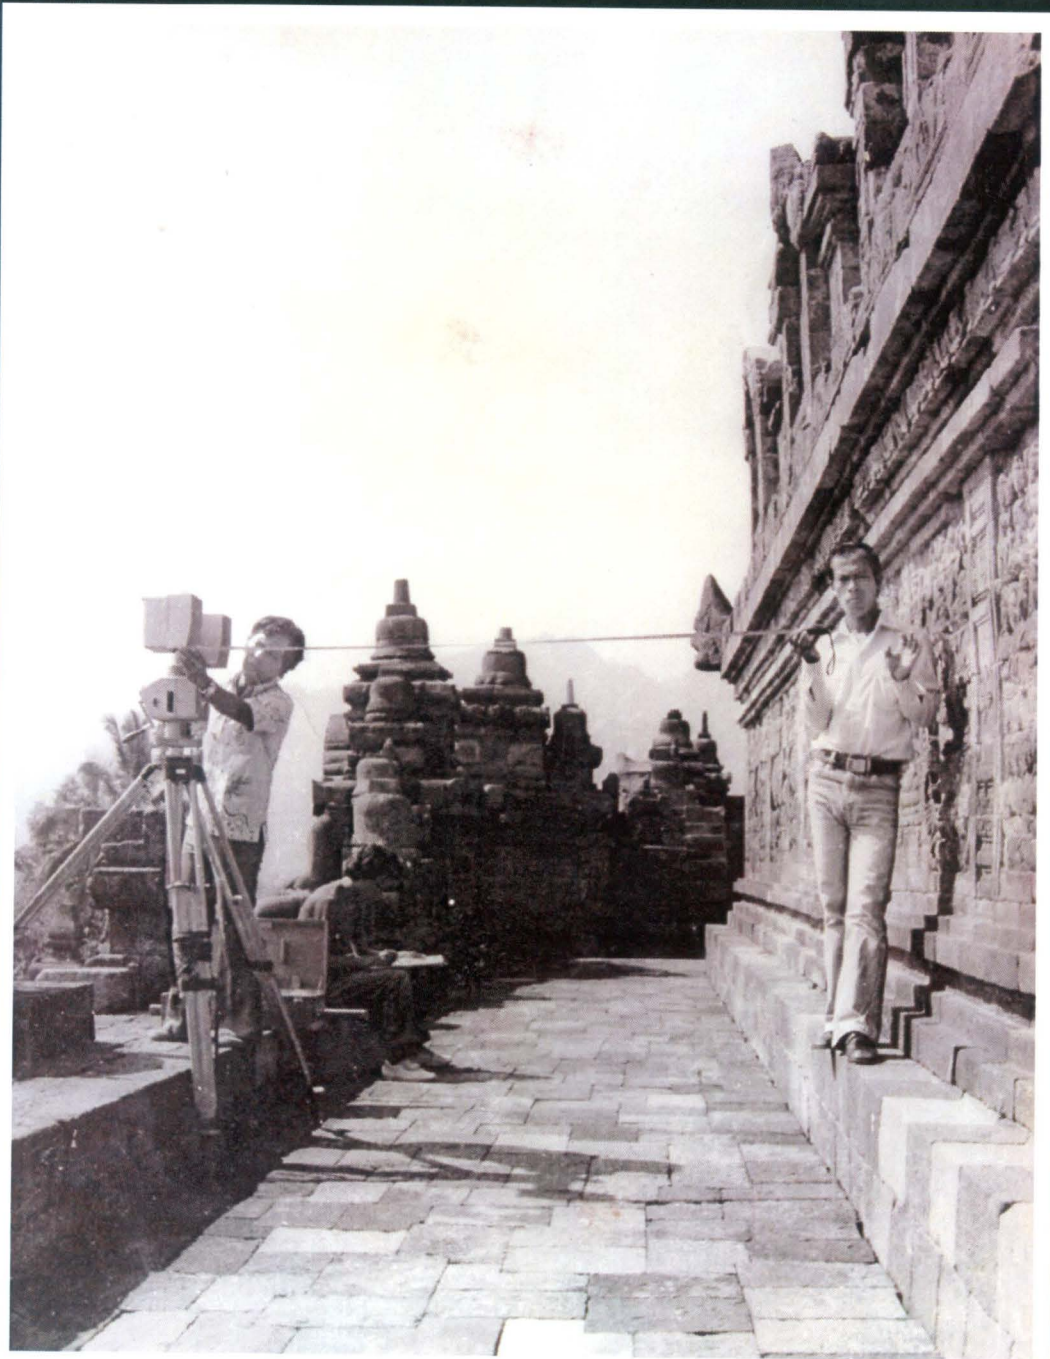
Kegiatan pemotretan menggunakan stereo kamera dalam fotogrammetri

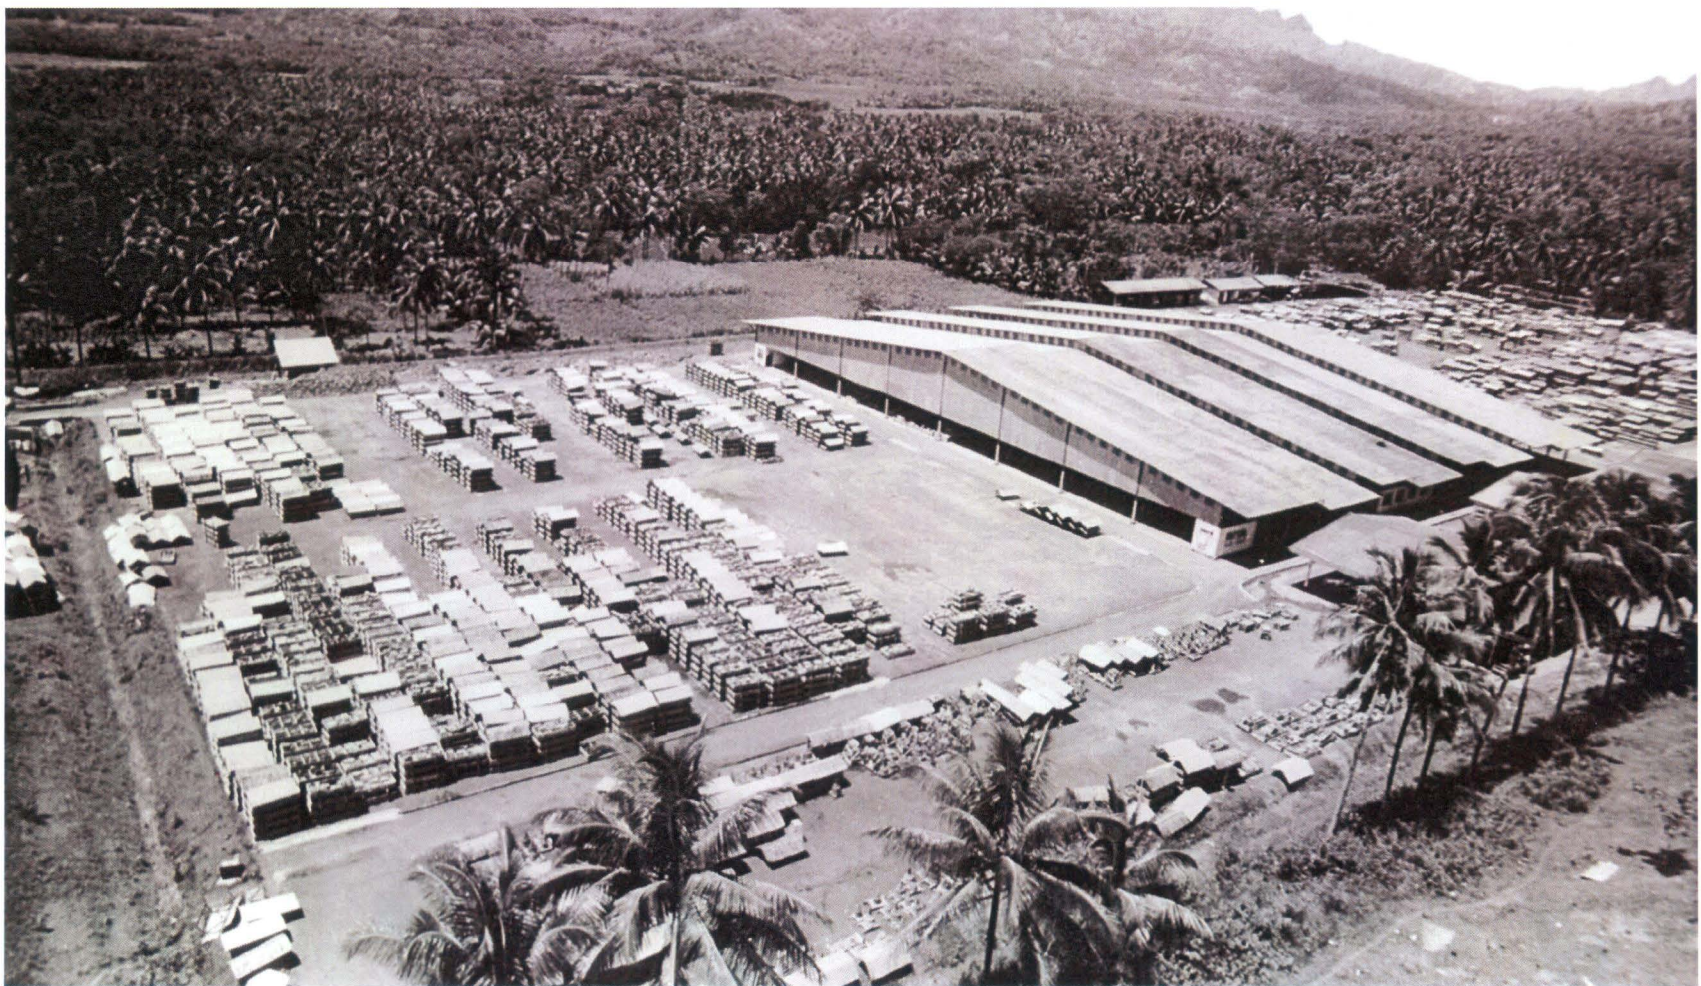
Area buffer storage, workshop dan final storage (dari kiri ke kanan).

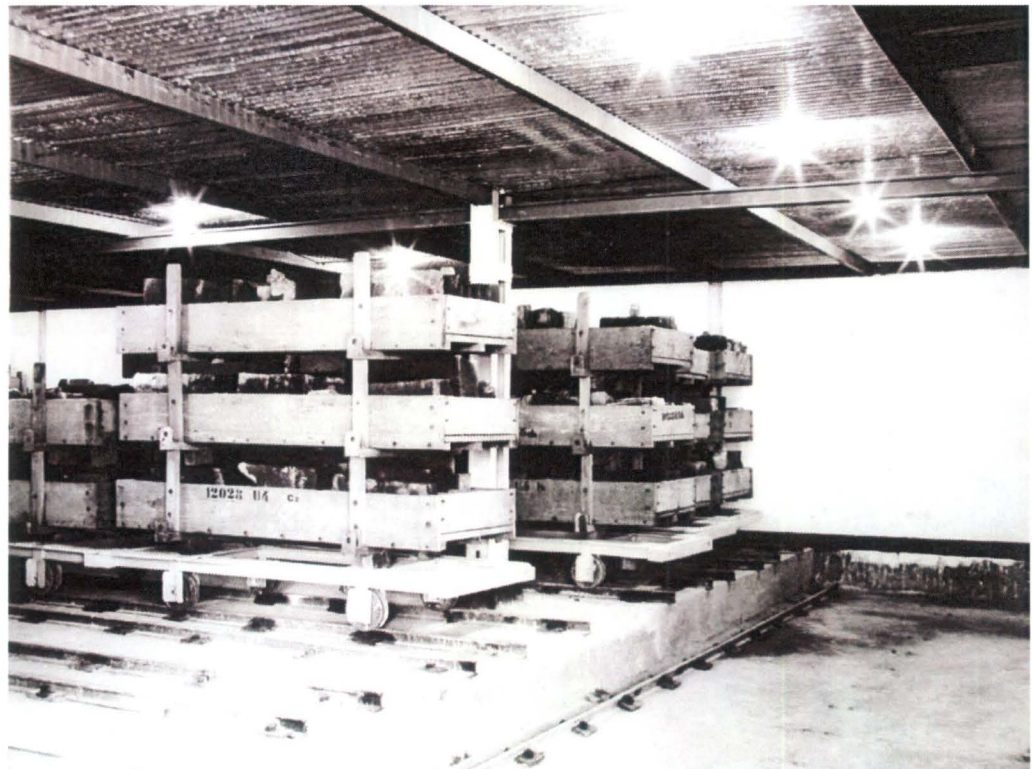
*Ruang pengeringan*

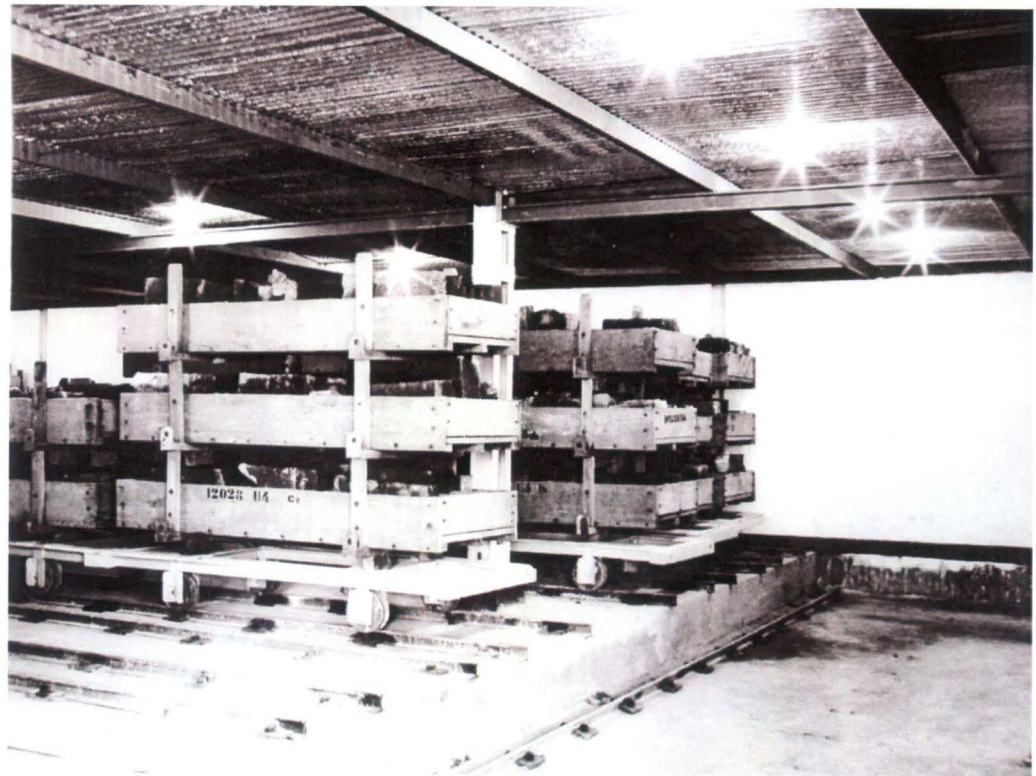
Ruang pengeringan

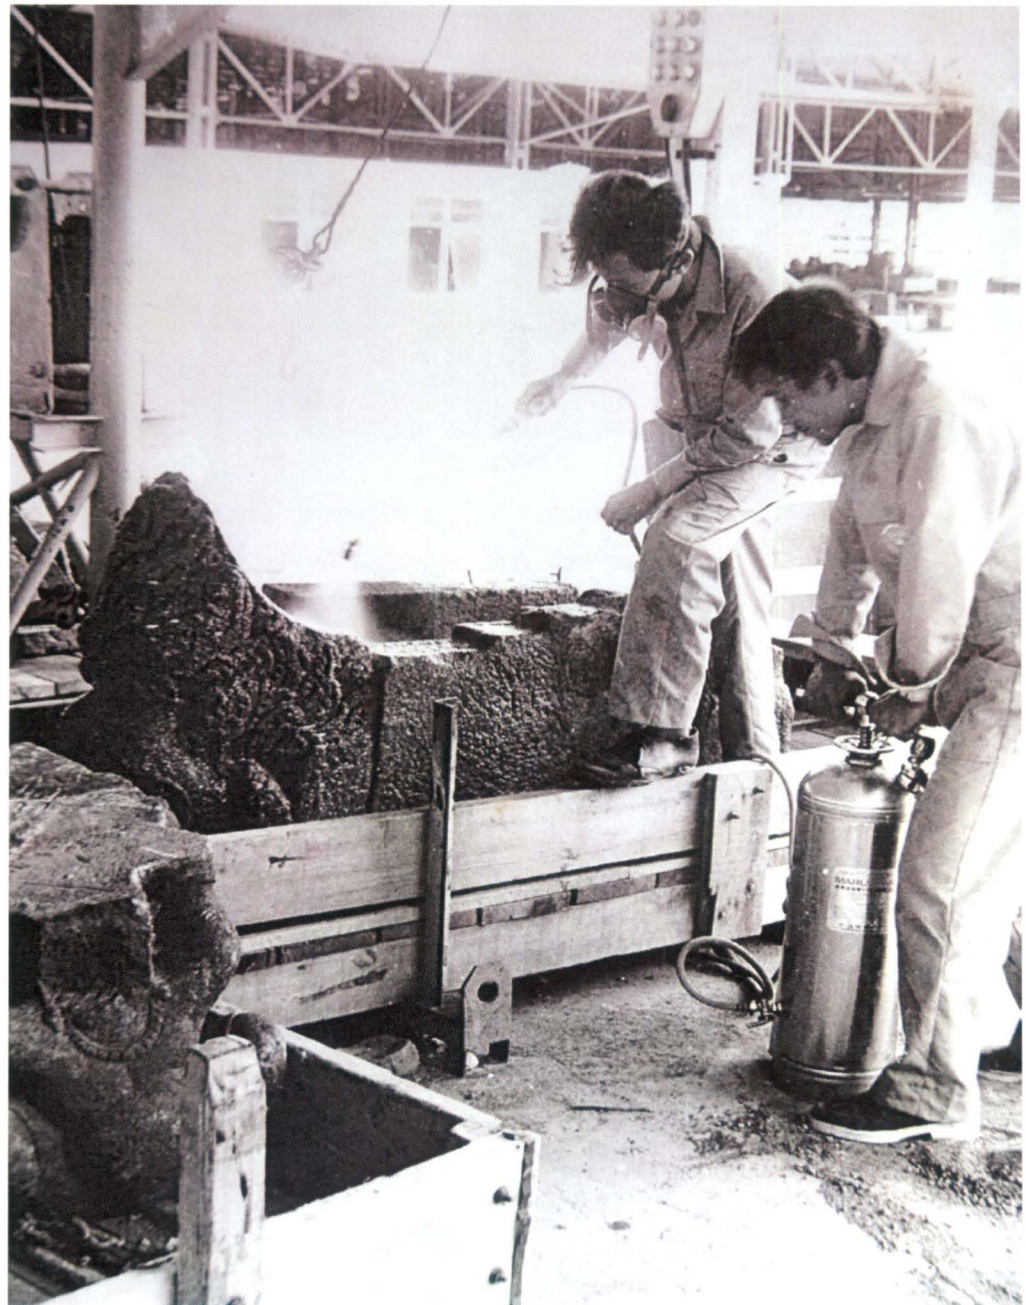
*Proses pengawetan pada batuan dengan cara penyemprotan bahan penghambat pertumbuhan organisme*

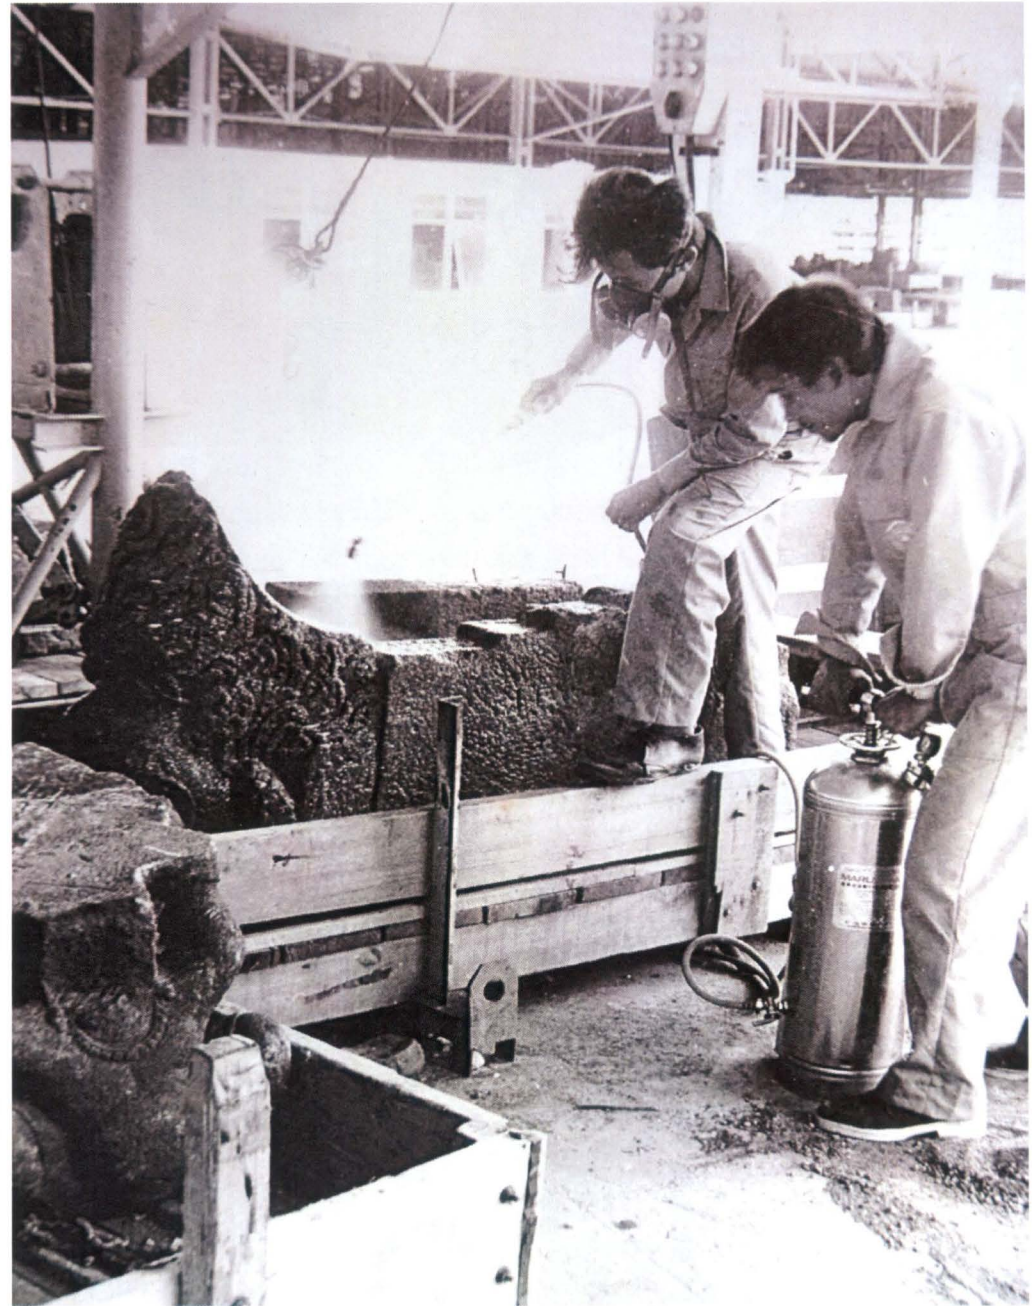
Proses pengawetan pada batuan dengan cara penyemprotan bahan penghambat pertumbuhan organisme

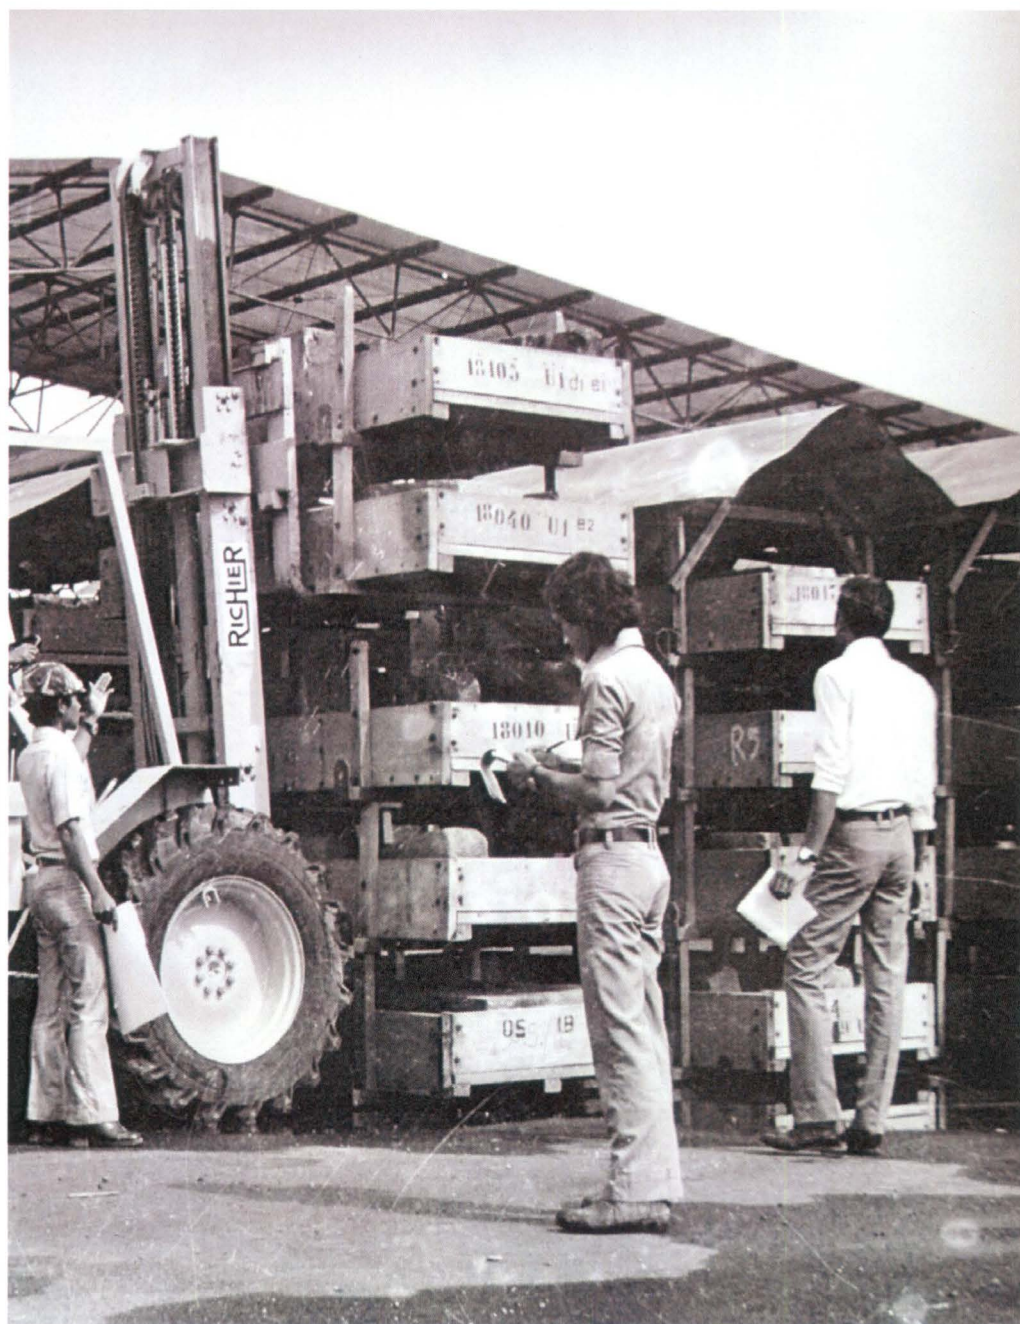
*Pencatatan nomor pallet yang disimpan di buffer storage; nomor pallet tercetak di sisi luar kotak pallet*

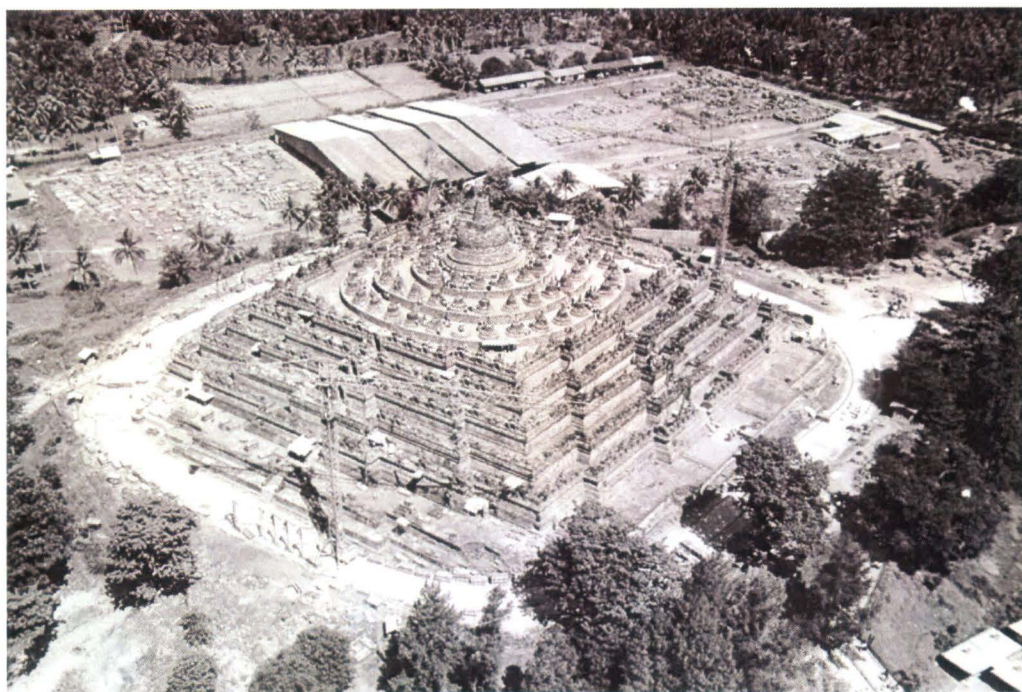
Letak *buffer storage*, *workshop*, dan *final storage* yang berada di sebelah barat daya candi

Penampungan batu (*buffer storage*) dibagi dua tempat, yaitu untuk menampung hasil pembongkaran batu luar (kulit), dan untuk menampung hasil pembongkaran batu elemen seperti, stupa, *gargoyle*, patung singa, arca buddha, dan batu antefik. Luas *buffer storage* batu luar (kulit) sekitar 10.000 m<sup>2</sup> letaknya satu deret dengan *workshop* (tempat pengerjaan batu) dan *final storage* (tempat penampungan akhir), sedangkan tempat penampungan batu elemen luasnya kira-kira seperempat dari luas *buffer storage* batu luar. Letaknya tidak jauh dari penampungan batu luar. *Buffer storage* tidak beratap dan tidak ada fasilitas apapun kecuali lahan dengan pengerasan aspal, sementara pada *final storage* ada fasilitas *travelling crane*, yang dapat mengambil tumpukan *pallet* di deretan paling tengah. *Workshop* yang berada diantara *buffer storage* dan *final storage* beratap dan dilengkapi fasilitas yang memadai untuk pengerjaan batu, diantaranya air, aliran listrik, tempat pengeringan, dan meja kerja. Selain itu kantor khemiko arkeologi yang mengurus seluruh kegiatan administrasi/manajemen dan teknis konservasi batu tempatnya satu atap dengan *workshop*.

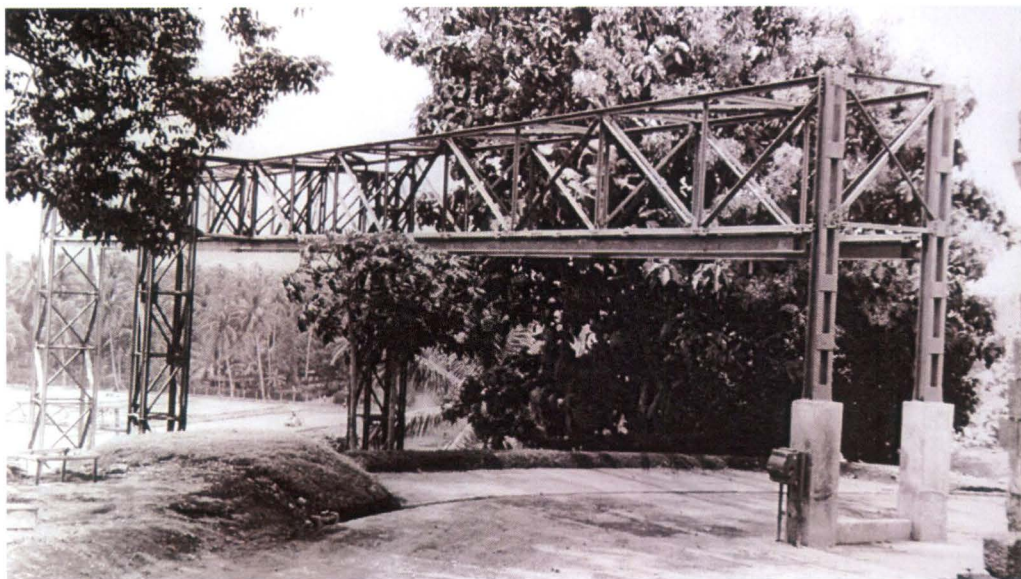
*Gantry crane yang berada di sebelah barat daya Candi yang berfungsi untuk menurunkan pallet ke area kerja.*

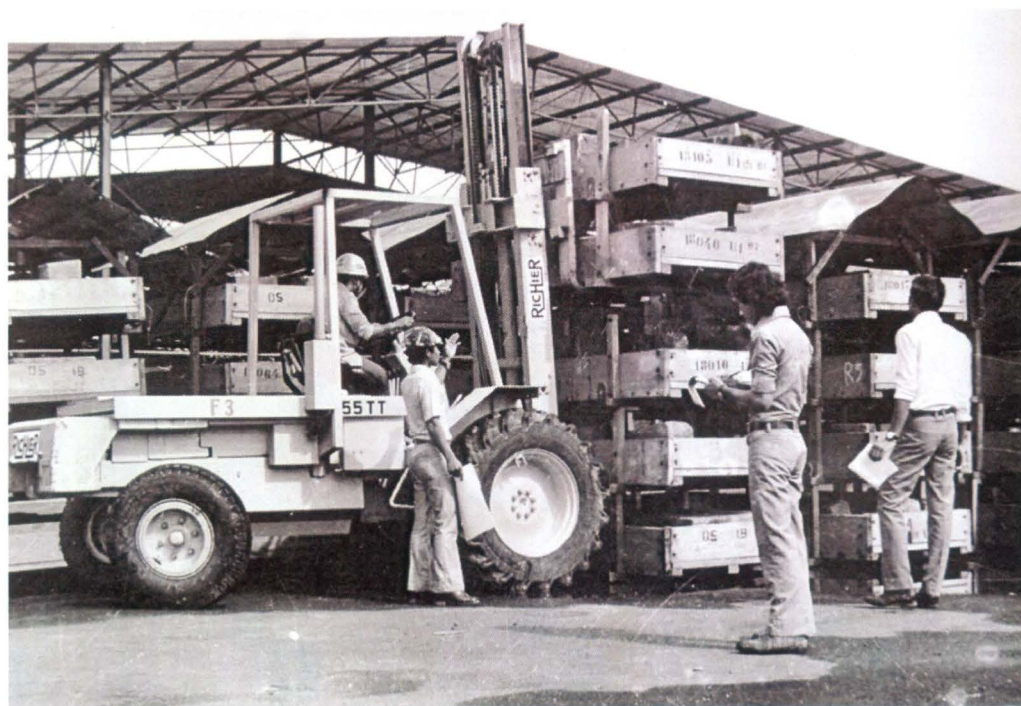
*Alat Transportasi berupa forklift*

Transportasi *pallet* dari *gantry crane* ke tempat penampungan batu disediakan oleh kontraktor PT Nindya Karya yaitu sebuah *forklift*, sedangkan untuk mengangkat batu dari tempat penampungan batu luar ke *workshop* disediakan 2 buah *forklift*.
