# 100 TAHUN PASCAPEMUGARAN CANDI BOROBUDUR

**Trilogi II**  
**Dekonstruksi dan Rekonstruksi Candi Borobudur**

## Trilogi II: Dekonstruksi dan Rekonstruksi Candi Borobudur

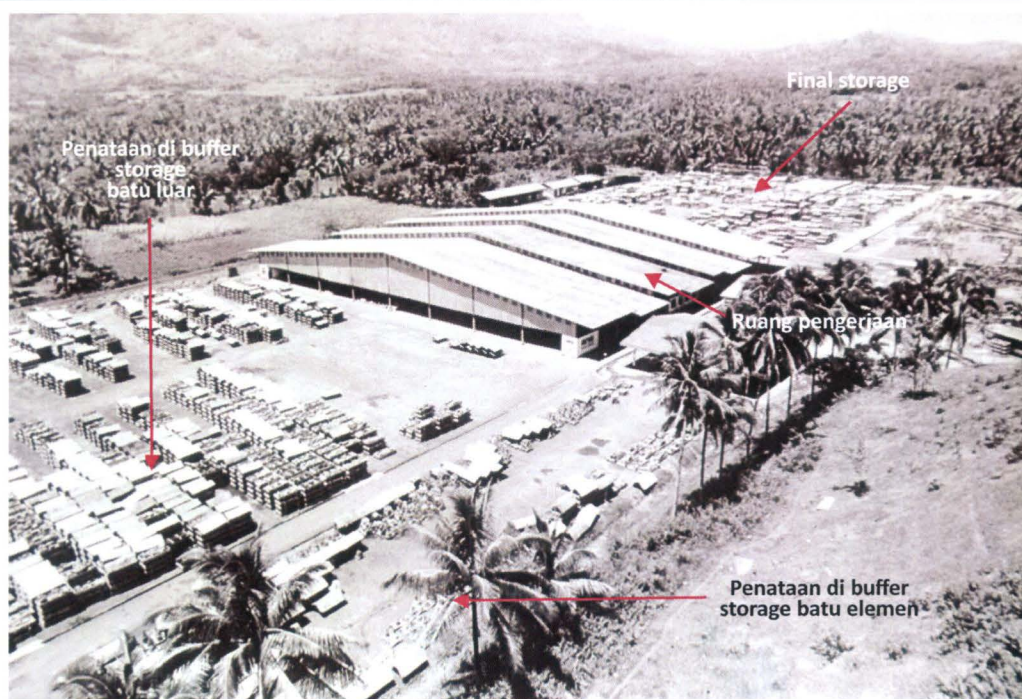
*Situasi Buffer Storage, Ruang Pengerjaan dan Final Storage*

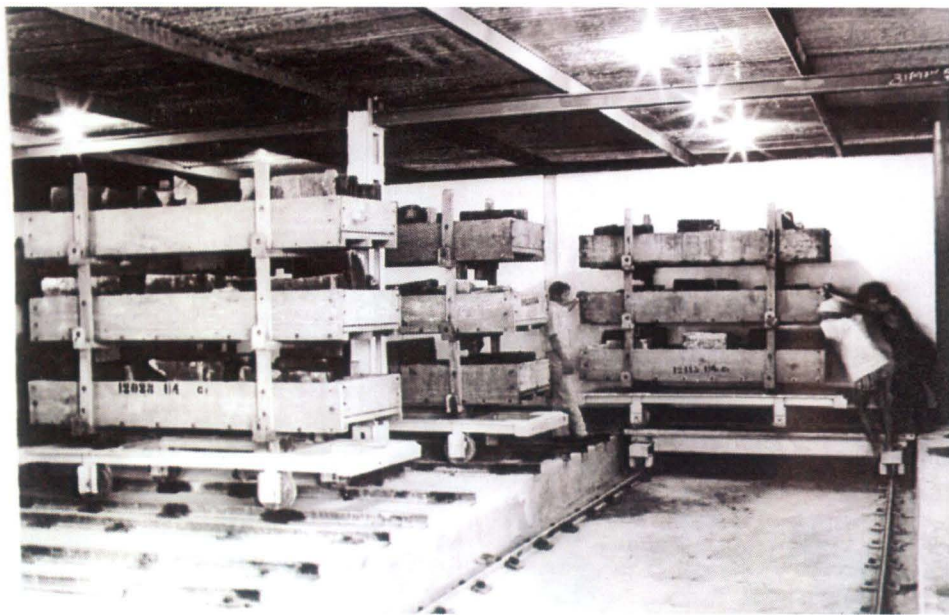
*Ruang pengeringan batu*
