**Laporan Kegiatan  
MONITORING KETERAWATAN CAGAR BUDAYA  
PROVINSI KALIMANTAN BARAT**

**BALAI PELESTARIAN CAGAR BUDAYA KALIMANTAN TIMUR  
WILAYAH KERJA KALIMANTAN  
DI SAMARINDA  
2019**

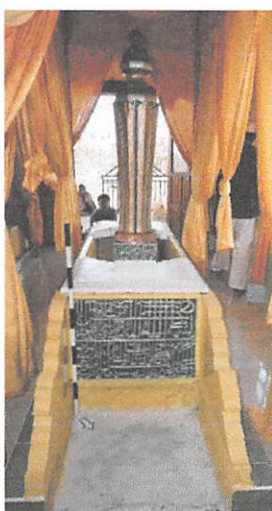
Foto 29. Makam Raja Syarif Idrus  
Abdurrahman Al Idrus (Dok. BPCB  
Kaltim, 2019)

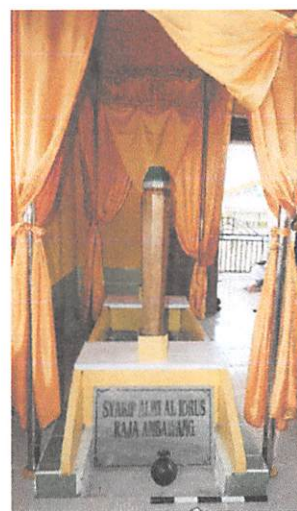
Foto 30. Makam Syarif Alwi Al  
Idrus (Dok. BPCB Kaltim 2019)

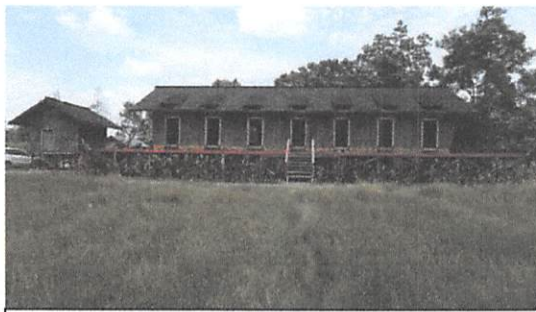
Foto 31. Rumah betang tampak depan  
(Dok. BPCB Kaltim, 2019)

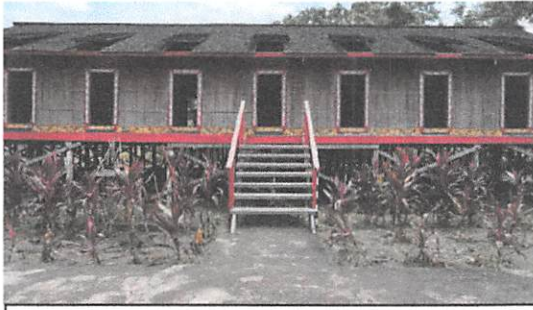
- a. Atap rumah betang terbuat dari sirap ulin dan tidak berplafond. Atap memiliki 7 lubang disisi selatan yang difungsikan sebagai ventilasi rumah, yang masing-masing ventilasi tersebut berada diatas tiap-tiap pintu masuk.

Foto 32. Atap rumah betang tampak luar dari arah selatan (Dok. BPCB Kaltim, 2019)

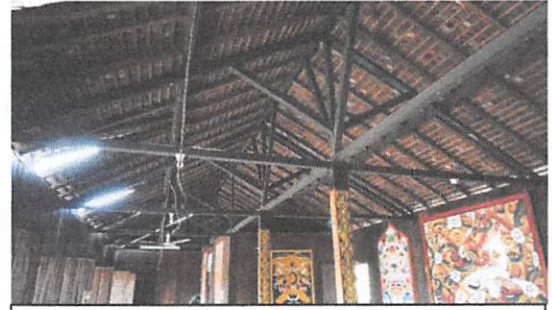
Foto 33. Atap rumah betang tampak dalam (Dok. BPCB Kaltim, 2019)

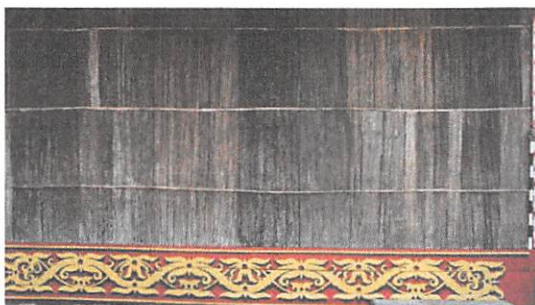
Foto 34. Dinding luar rumah terbuat dari kulit kayu meranti merah (Dok. BPCB Kaltim, 2019)

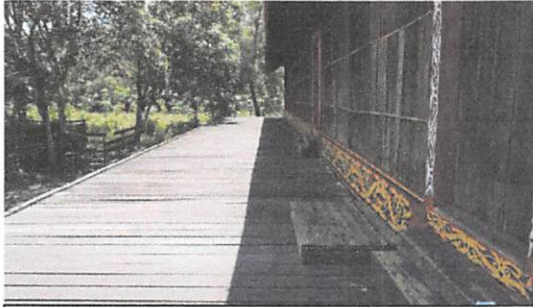
Foto 36. Lantai teras (Dok. BPCB Kaltim, 2019)

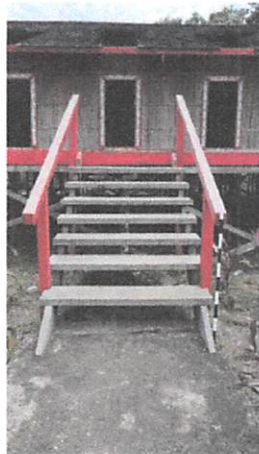
Foto 38. Tanga tepak (Tangga) (Dok. BPCB Kaltim, 2019)

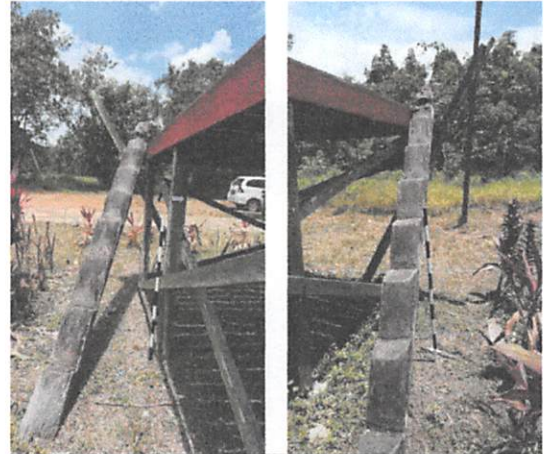
Foto 39. Tanga tepak (Tangga) berukir wajah manusia (Dok. BPCB Kaltim, 2019)

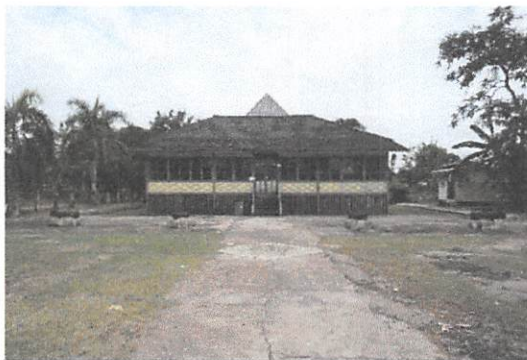
Foto 40. Keraton tampak depan (Dok. BPCB Kaltim, 2019)

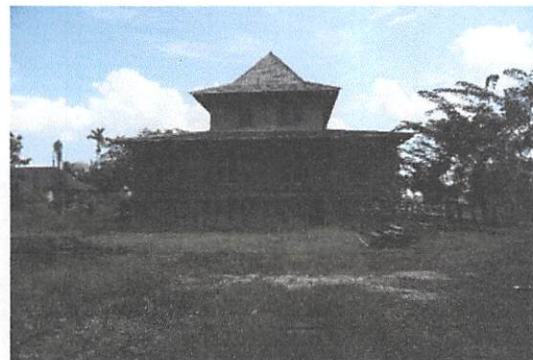
Foto 41. Keraton tampak belakang (Dok. BPCB Kaltim, 2019)

- a) Atap bangunan berupa sirap ulin yang berbentuk limas, tetapi atap bangunan di bagian belakang sudah diganti dengan sirap yang baru sejak 2012. Sirap berukuran 50 cm x 15 cm dengan ketebalan 1 cm.
- b) Dinding bangunan pada ruang Balairung dari kayu babang (bahasa daerah) yang dicat berwarna kuning muda/krem dan dinding pada ruang Sidang/Singgasana terbuat dari kayu ulin dicat sesuai warna asli kayu begitu juga dengan tiang-tiangnya hingga dinding ruangan lantai 2.

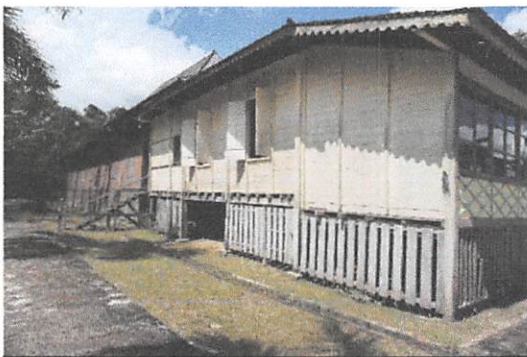
Foto 42. Keraton tampak samping (barat) (Dok. BPCB Kaltim, 2019)

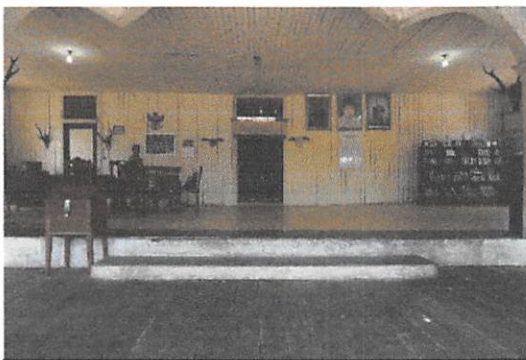
Foto 44. Ruang Balairung (Dok. BPCB Kaltim, 2019)

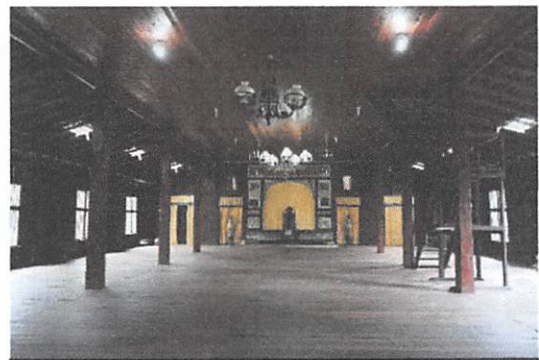
Foto 45. Ruang Singgasana/Sidang (Dok. BPCB Kaltim, 2019)

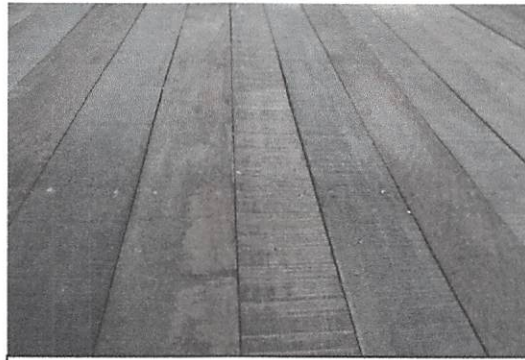
- c) Lantai keraton hampir keseluruhannya terbuat dari kayu ulin yang dibangun berupa lantai panggung memiliki kolong dan tangga naik. Di bagian bawah lantai terdapat balok gelagar berukuran 12 cm x 12 cm.

Foto 48. Lantai keratin (Dok. BPCB Kaltim, 2019)

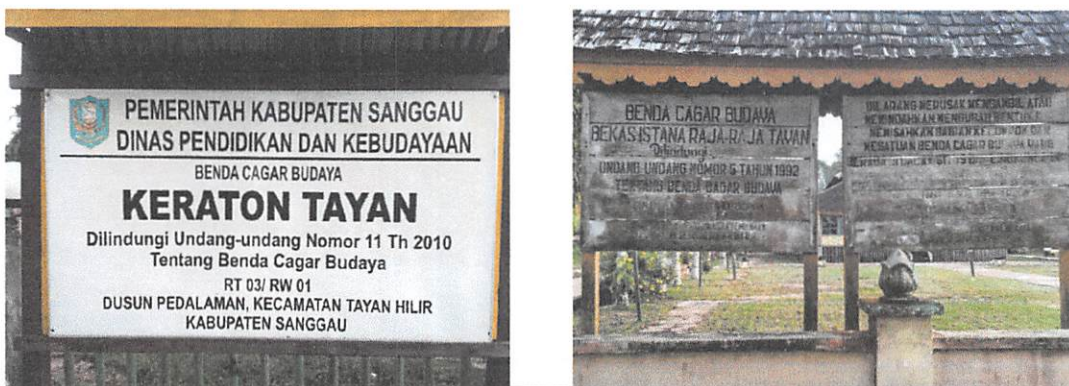
Foto 49. Papan nama, papan informasi, dan papan larangan (Dok. BPCB Kaltim, 2019)

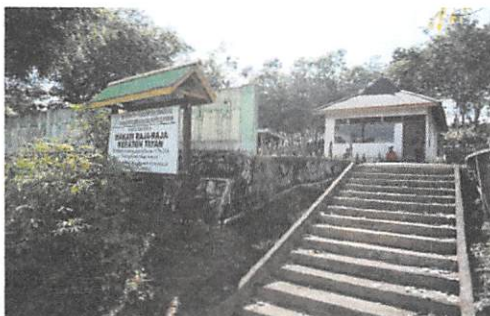
Foto 50. Makam Raja-Raja Tayan (Dok. BPCB Kaltim, 2019)

Terdapat atas 4 makam raja dan diperkirakan ratusan makam kerabat raja yang sudah mulai mengalami kerusakan. Adapun nama makam raja-raja Tayan sebagai berikut:

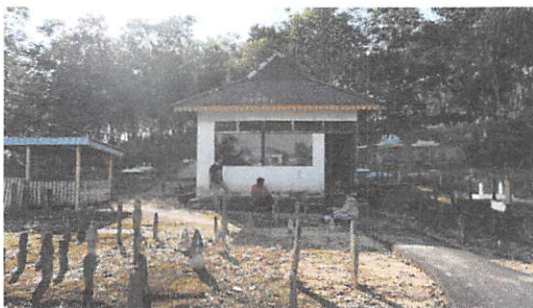
Foto 51. Cungkup kompleks makam Gusti Muhammad Ali (Dok. BPCB Kaltim, 2019)

kam Gusti Muhammad Ali diberi cungkup yang terbuat dari plat besi berbentuk limas yang dicat kuning namun sudah kusam karena debu dan kotoran lainnya. Cungkup diberi dinding

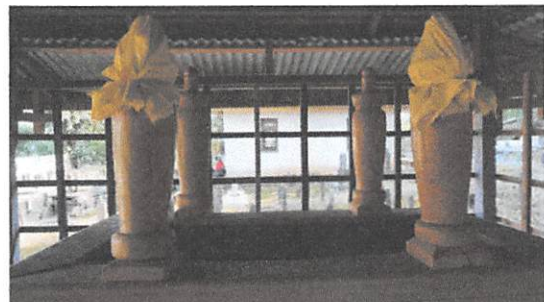
Foto 54. Nisan yang ditutupi kain kuning (Dok. BPCB Kaltim, 2019)

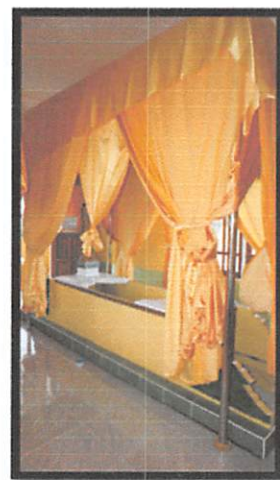
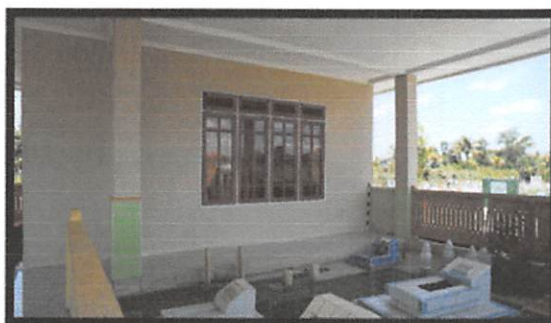
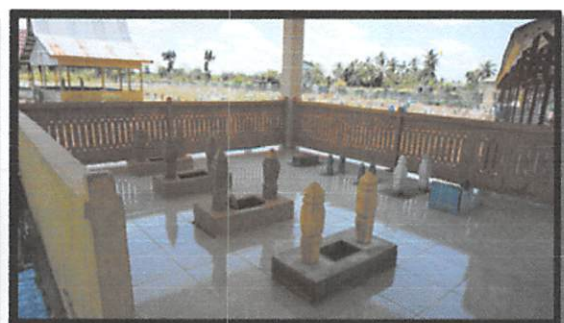
Salah satu Cagar Budaya (Makam Raja-Raja Kubu, Desa Kubu, Kab. Kubu Raya) dalam kondisi terawat
